외관조사망도 번호
U5_장재터널_177(20.441~20.453km)

호남고속선 장재터널_177(20.441~20.453km, S176)

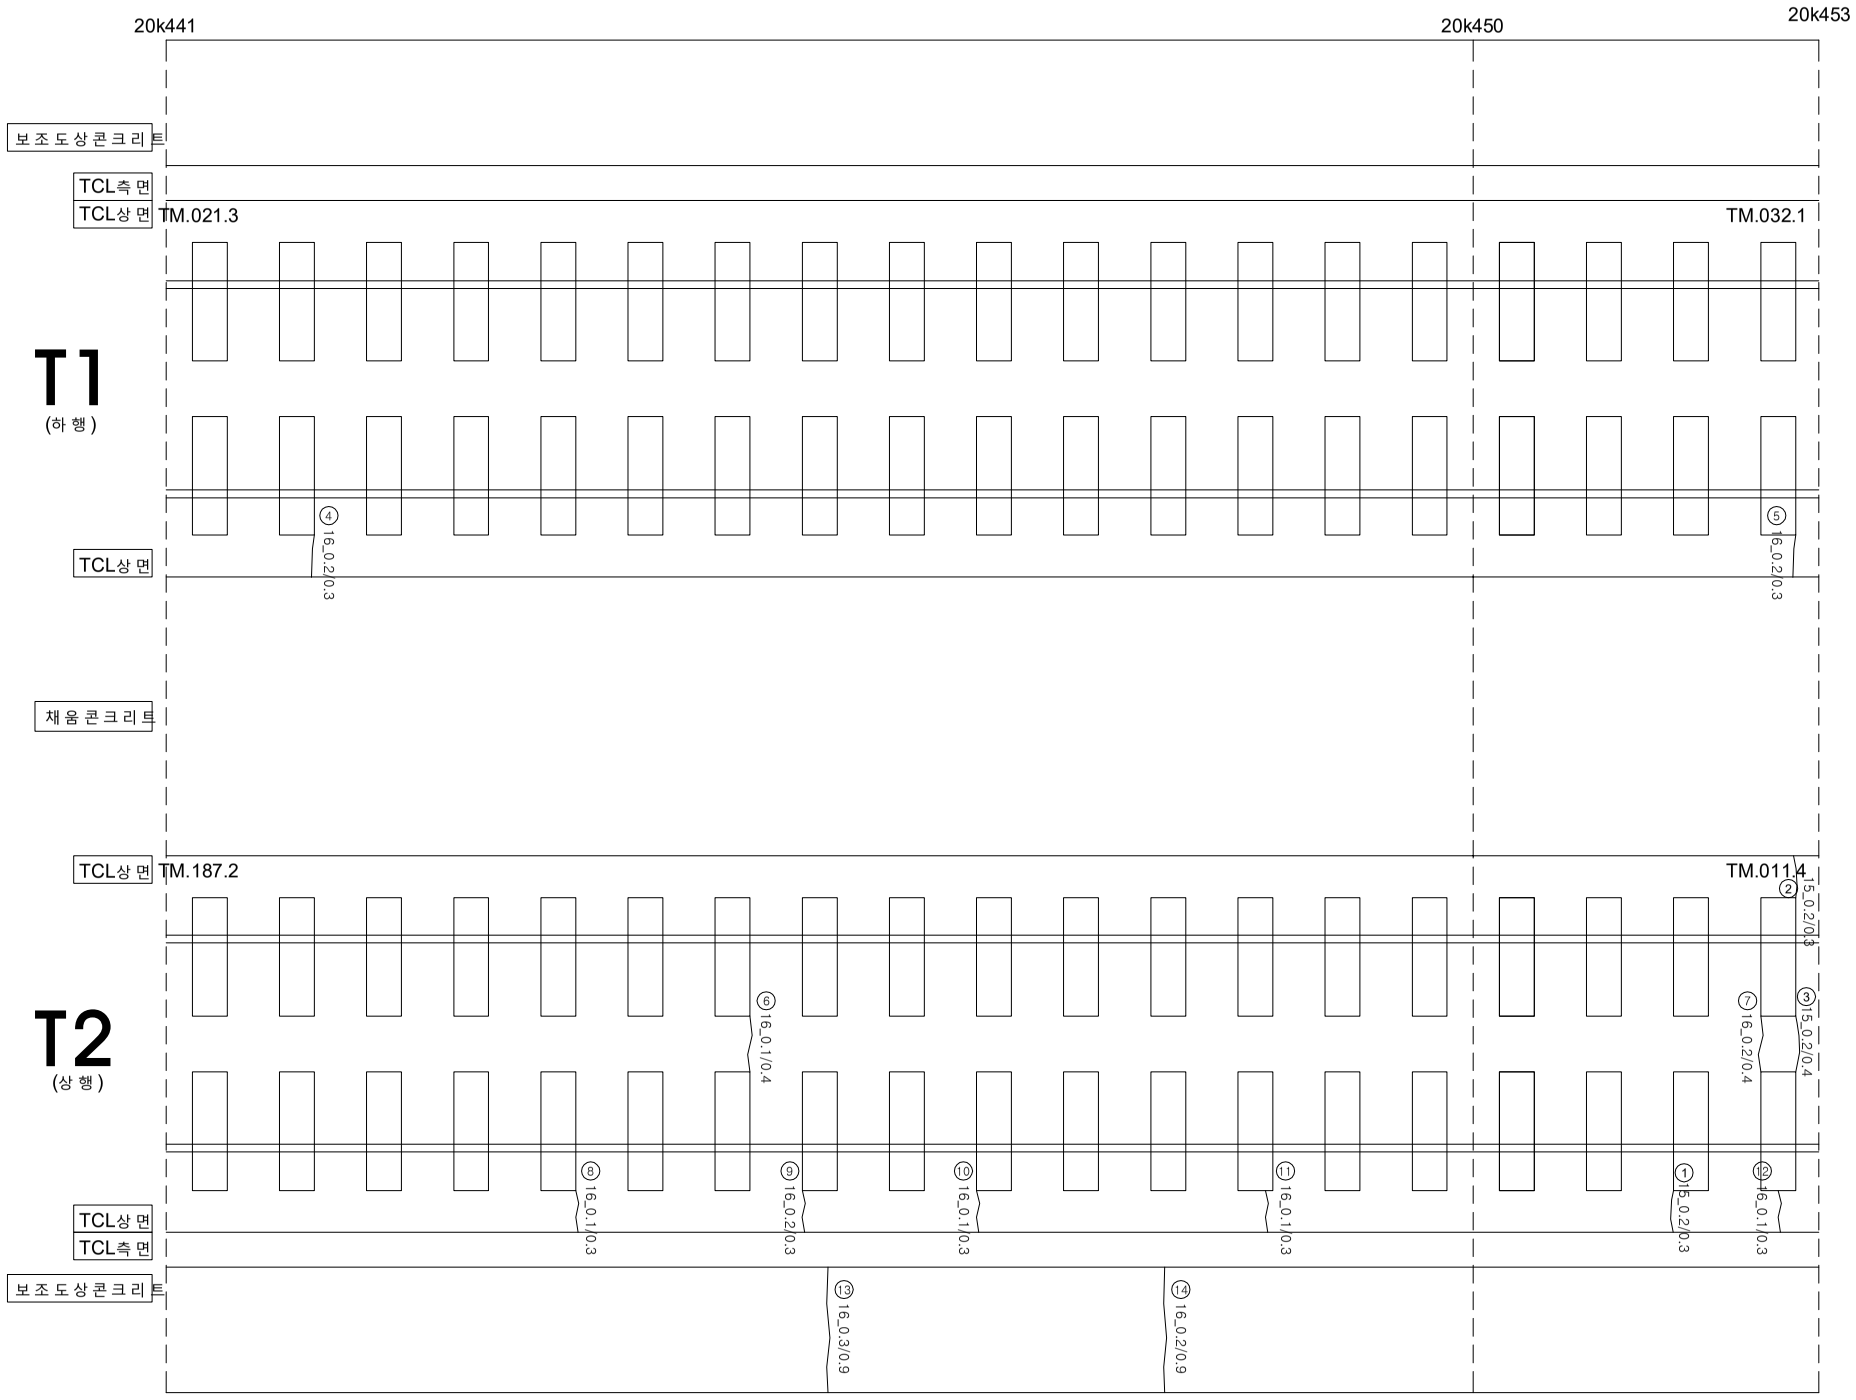
연번	손상	폭		연장		비고	연번	손상	폭		연장		비고
1	균열	0.2	㎜	0.3	m		56						
2	균열	0.2	㎜	0.3	m		57						
3	균열	0.2	㎜	0.4	m		58						
4	균열	0.2	㎜	0.3	m		59						
5	균열	0.2	㎜	0.3	m		60						
6	균열	0.1	㎜	0.4	m		61						
7	균열	0.2	㎜	0.4	m		62						
8	균열	0.1	㎜	0.3	m		63						
9	균열	0.2	㎜	0.3	m		64						
10	균열	0.1	㎜	0.3	m		65						
11	균열	0.1	㎜	0.3	m		66						
12	균열	0.1	㎜	0.3	m		67						
13	균열	0.3	㎜	0.9	m		68						
14	균열	0.2	㎜	0.9	m		69						
15							70						
16							71						
17							72						
18							73						
19							74						
20							75						
21							76						
22							77						
23							78						
24							79						
25							80						
26							81						
27							82						
28							83						
29							84						
30							85						
31							86						
32							87						
33							88						
34							89						
35							90						
36							91						
37							92						
38							93						
39							94						
40							95						
41							96						
42							97						
43							98						
44							99

45							100						
46							101						
47							102						
48							103						
49							104						
50							105						
51							106						
52							107						
53							108						
54							109						
55							110
