외관조사망도 번호
U5_장재터널_178(20.453~20.466km)

호남고속선 장재터널_178(20.453~20.466km, S177)

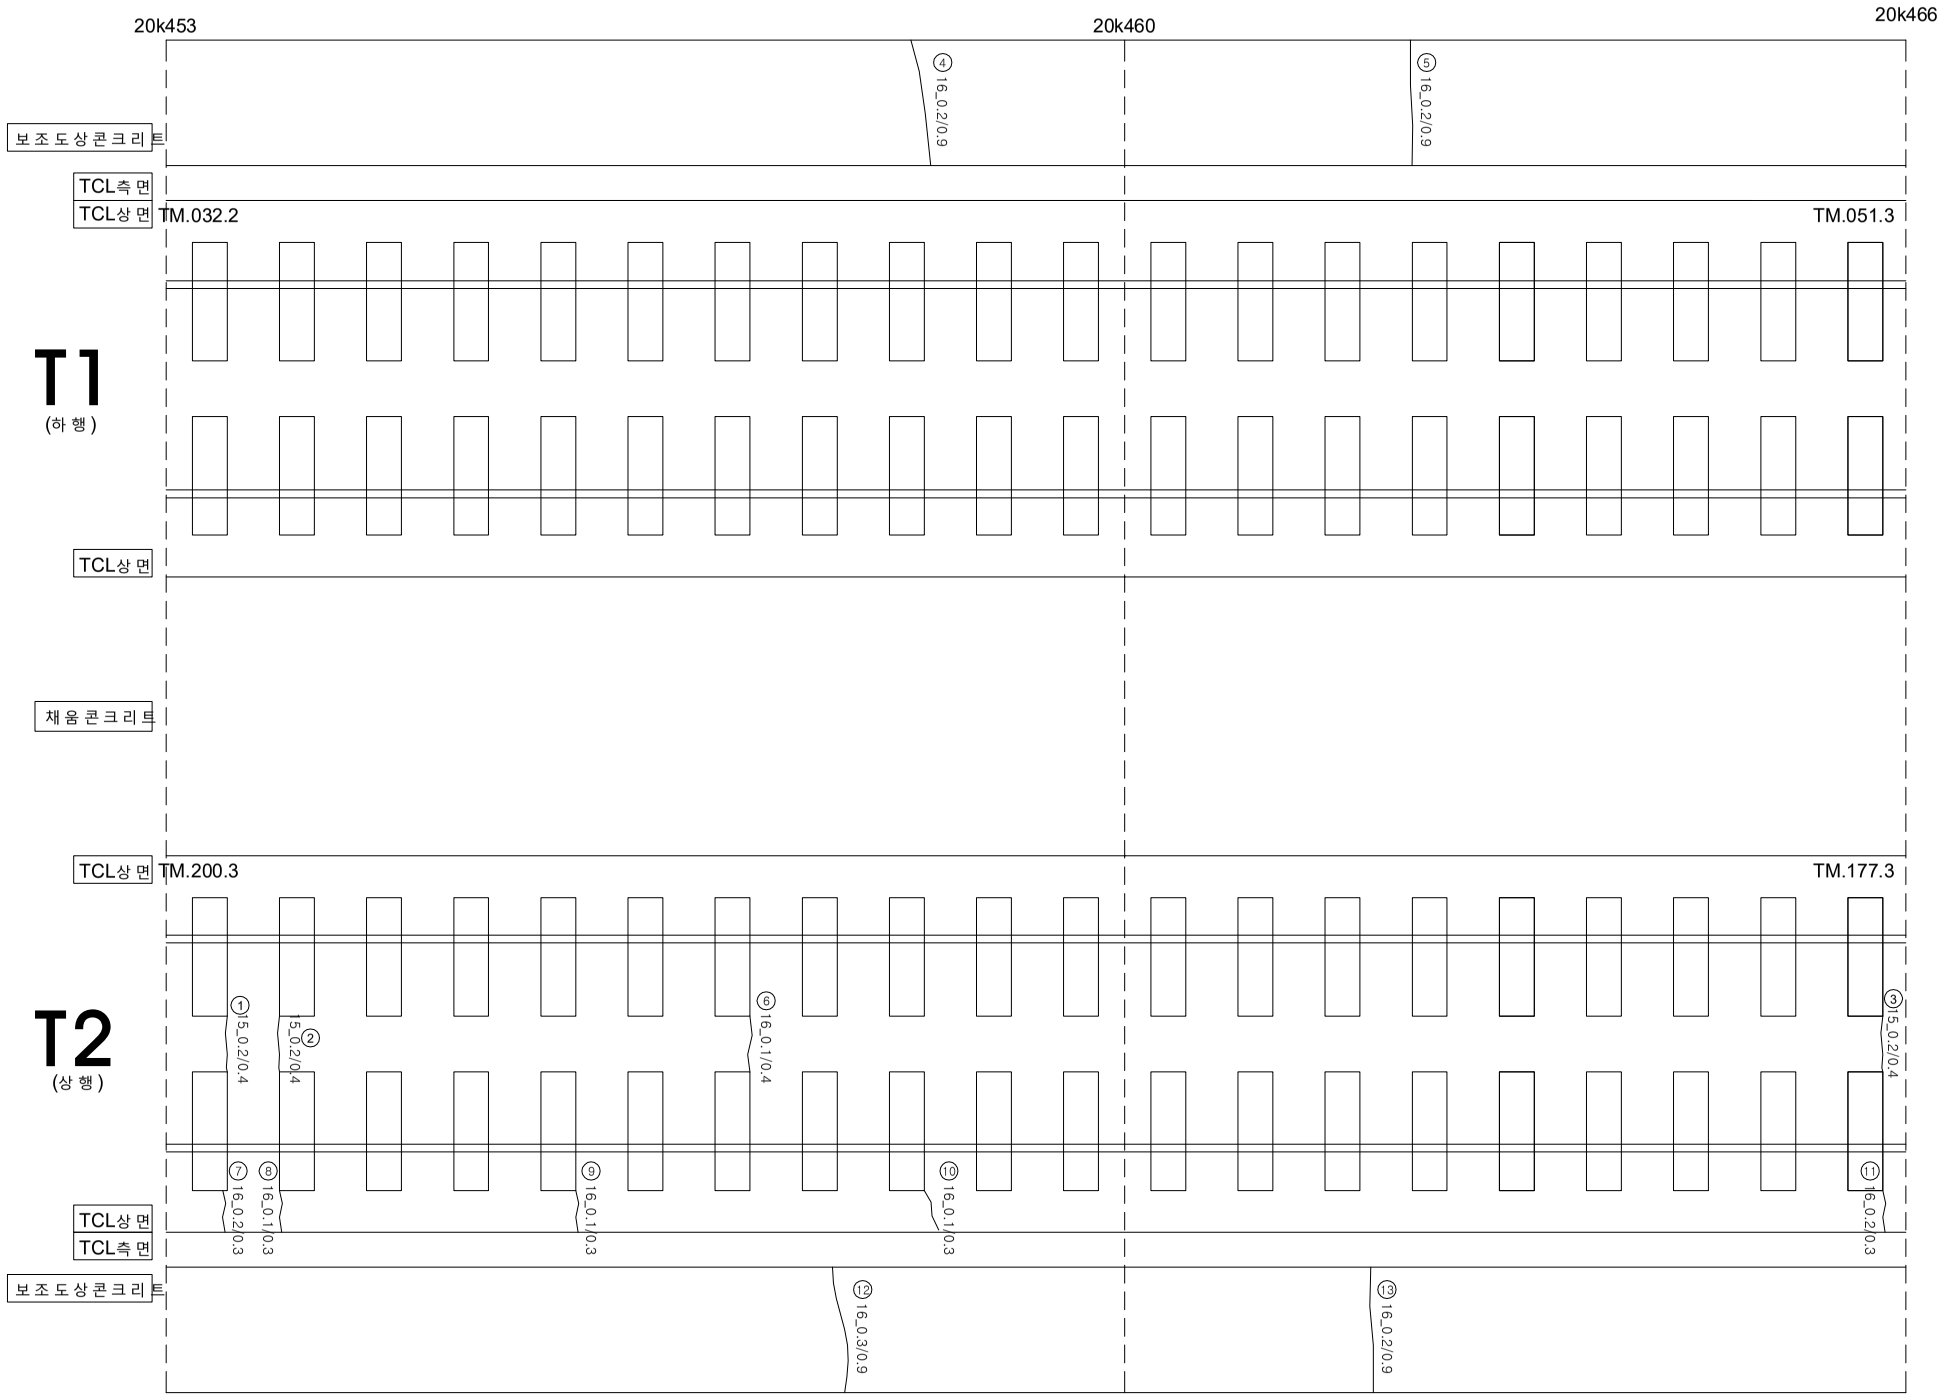
연번	손상	폭		연장		비고	연번	손상	폭		연장		비고
1	균열	0.2	㎜	0.4	m		56						
2	균열	0.2	㎜	0.4	m		57						
3	균열	0.2	㎜	0.4	m		58						
4	균열	0.2	㎜	0.9	m		59						
5	균열	0.2	㎜	0.9	m		60						
6	균열	0.1	㎜	0.4	m		61						
7	균열	0.2	㎜	0.3	m		62						
8	균열	0.1	㎜	0.3	m		63						
9	균열	0.1	㎜	0.3	m		64						
10	균열	0.1	㎜	0.3	m		65						
11	균열	0.2	㎜	0.3	m		66						
12	균열	0.3	㎜	0.9	m		67						
13	균열	0.2	㎜	0.9	m		68						
14							69						
15							70						
16							71						
17							72						
18							73						
19							74						
20							75						
21							76						
22							77						
23							78						
24							79						
25							80						
26							81						
27							82						
28							83						
29							84						
30							85						
31							86						
32							87						
33							88						
34							89						
35							90						
36							91						
37							92						
38							93						
39							94						
40							95						
41							96						
42							97						
43							98						
44							99						
45							100
