외관조사망도 번호
U5_장재터널_179(20.466~20.478km)

호남고속선 장재터널_179(20.466~20.478km, S178)

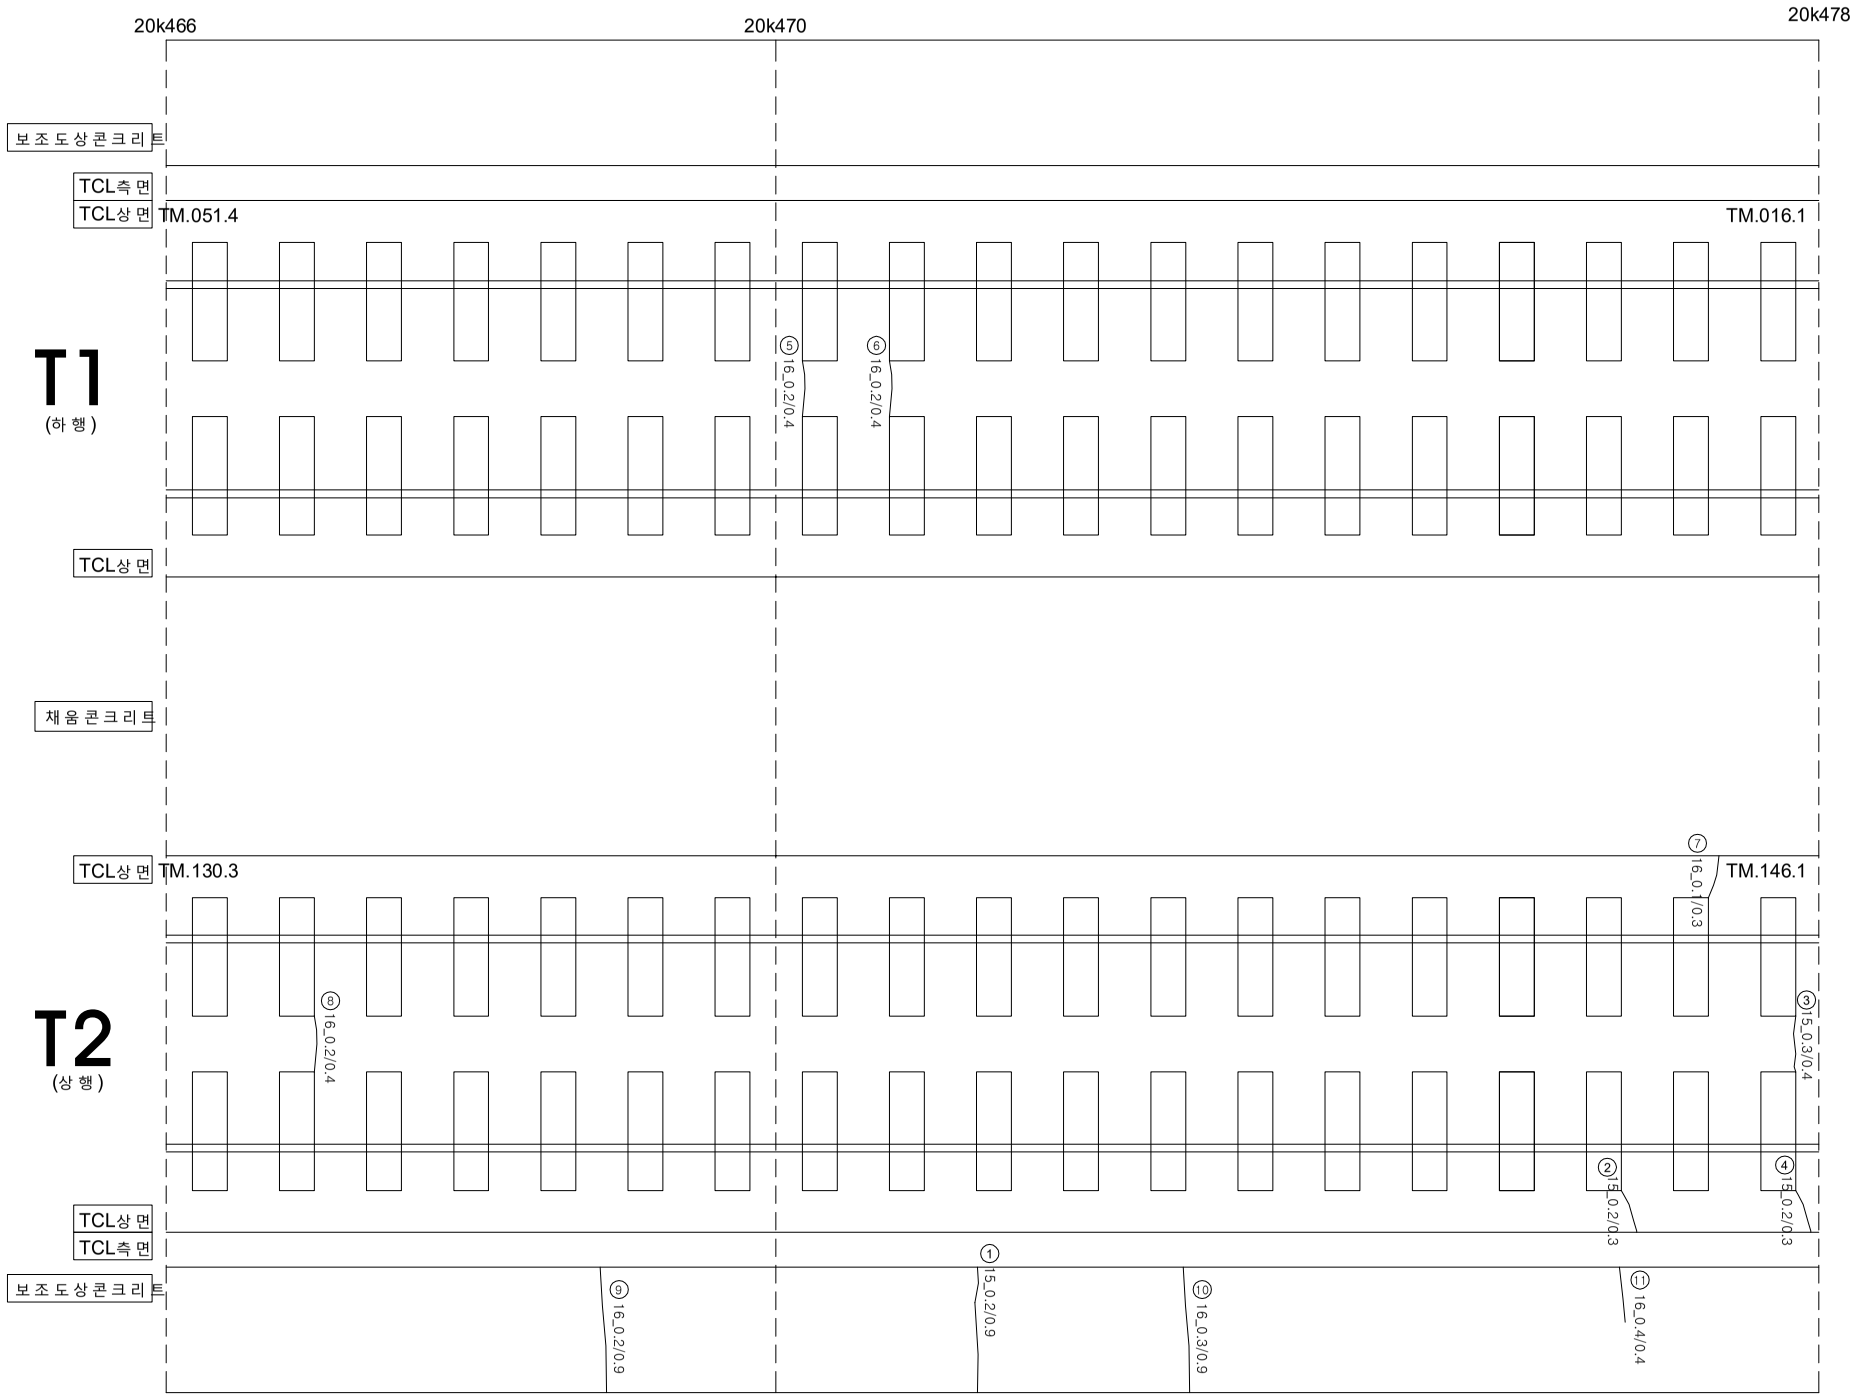
연번	손상	폭		연장		비고	연번	손상	폭		연장		비고
1	균열	0.2	㎜	0.9	m		56						
2	균열	0.2	㎜	0.3	m		57						
3	균열	0.3	㎜	0.4	m		58						
4	균열	0.2	㎜	0.3	m		59						
5	균열	0.2	㎜	0.4	m		60						
6	균열	0.2	㎜	0.4	m		61						
7	균열	0.1	㎜	0.3	m		62						
8	균열	0.2	㎜	0.4	m		63						
9	균열	0.2	㎜	0.9	m		64						
10	균열	0.3	㎜	0.9	m		65						
11	균열	0.4	㎜	0.4	m		66						
12							67						
13							68						
14							69						
15							70						
16							71						
17							72						
18							73						
19							74						
20							75						
21							76						
22							77						
23							78						
24							79						
25							80						
26							81						
27							82						
28							83						
29							84						
30							85						
31							86						
32							87						
33							88						
34							89						
35							90						
36							91						
37							92						
38							93						
39							94						
40							95						
41							96						
42							97						
43							98						
44							99						
45							100						
46							101

47							102						
48							103						
49							104						
50							105						
51							106						
52							107						
53							108						
54							109						
55							110
