외관조사망도 번호
U5_장재터널_180(20.478~20.491km)

호남고속선 장재터널_180(20.478~20.491km, S179)

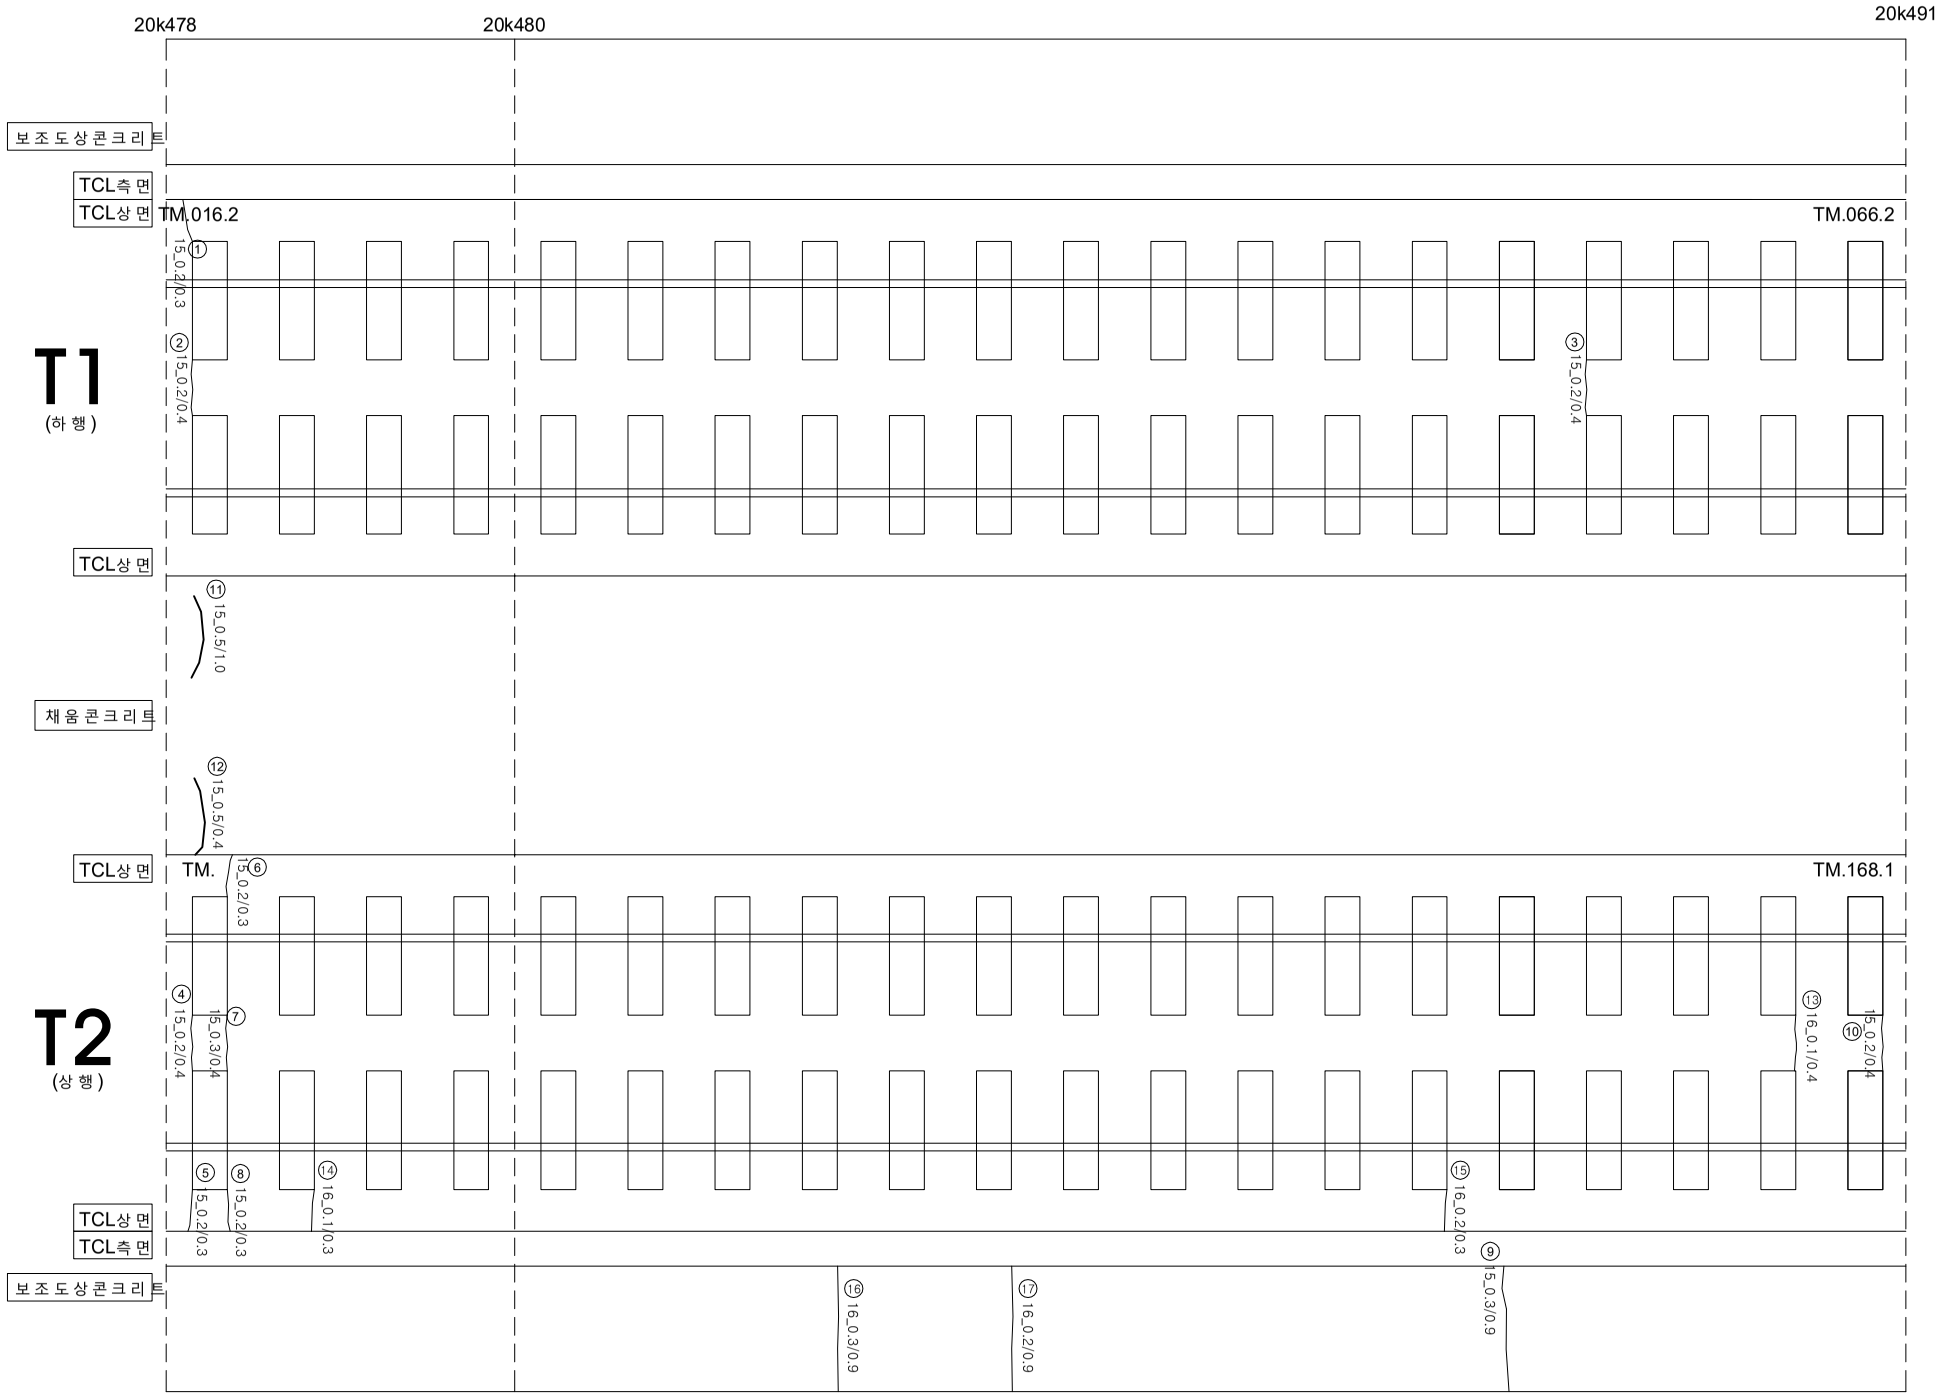
연번	손상	폭		연장		비고	연번	손상	폭		연장		비고
1	균열	0.2	㎜	0.3	m		56						
2	균열	0.2	㎜	0.4	m		57						
3	균열	0.2	㎜	0.4	m		58						
4	균열	0.2	㎜	0.4	m		59						
5	균열	0.2	㎜	0.3	m		60						
6	균열	0.2	㎜	0.3	m		61						
7	균열	0.3	㎜	0.4	m		62						
8	균열	0.2	㎜	0.3	m		63						
9	균열	0.3	㎜	0.9	m		64						
10	균열	0.2	㎜	0.4	m		65						
11	균열	0.5	㎜	1.0	m		66						
12	균열	0.5	㎜	0.4	m		67						
13	균열	0.1	㎜	0.4	m		68						
14	균열	0.1	㎜	0.3	m		69						
15	균열	0.2	㎜	0.3	m		70						
16	균열	0.3	㎜	0.9	m		71						
17	균열	0.2	㎜	0.9	m		72						
18							73						
19							74						
20							75						
21							76						
22							77						
23							78						
24							79						
25							80						
26							81						
27							82						
28							83						
29							84						
30							85						
31							86						
32							87						
33							88						
34							89						
35							90						
36							91						
37							92						
38							93						
39							94						
40							95						
41							96						
42							97

43							98						
44							99						
45							100						
46							101						
47							102						
48							103						
49							104						
50							105						
51							106						
52							107						
53							108						
54							109						
55							110
