외관조사망도 번호
U5_장재터널_109(19k590~19k602)

호남고속선 장재터널_109(19.590~19.602km, S108)

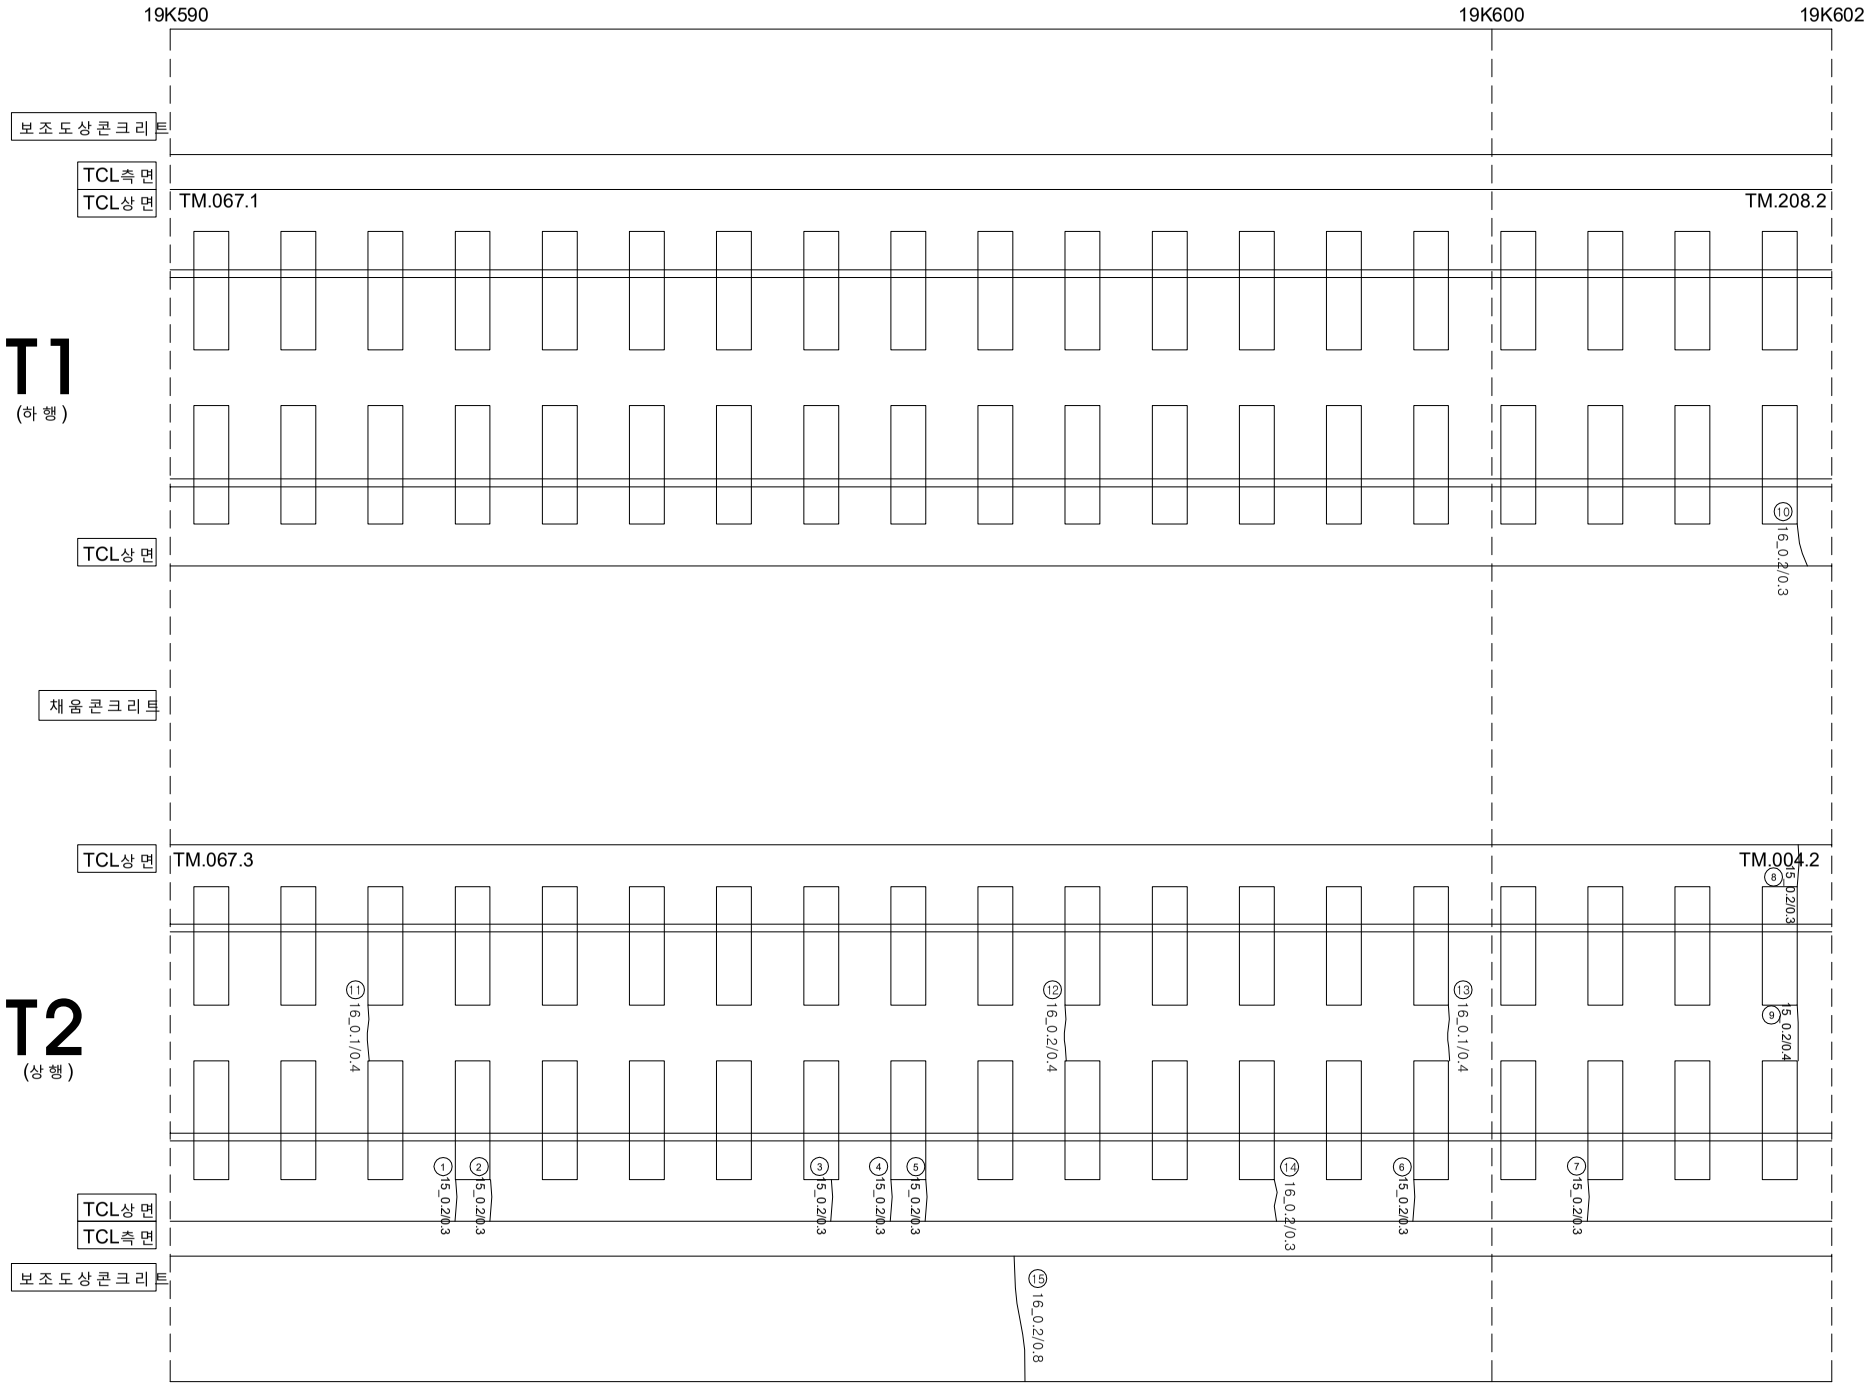
연번	손상	폭		연장		비고	연번	손상	폭		연장		비고
1	균열	0.2	㎜	0.3	m		56						
2	균열	0.2	㎜	0.3	m		57						
3	균열	0.2	㎜	0.3	m		58						
4	균열	0.2	㎜	0.3	m		59						
5	균열	0.2	㎜	0.3	m		60						
6	균열	0.2	㎜	0.3	m		61						
7	균열	0.2	㎜	0.3	m		62						
8	균열	0.2	㎜	0.3	m		63						
9	균열	0.2	㎜	0.4	m		64						
10	균열	0.2	㎜	0.3	m		65						
11	균열	0.1	㎜	0.4	m		66						
12	균열	0.2	㎜	0.4	m		67						
13	균열	0.1	㎜	0.4	m		68						
14	균열	0.2	㎜	0.3	m		69						
15	균열	0.2	㎜	0.8	m		70						
16							71						
17							72						
18							73						
19							74						
20							75						
21							76						
22							77						
23							78						
24							79						
25							80						
26							81						
27							82						
28							83						
29							84						
30							85						
31							86						
32							87						
33							88						
34							89						
35							90						
36							91						
37							92						
38							93						
39							94						
40							95						
41							96						
42							97						
43							98

44							99						
45							100						
46							101						
47							102						
48							103						
49							104						
50							105						
51							106						
52							107						
53							108						
54							109						
55							110
