호남고속선 장재터널_181(20.491~20.503km, S180)

외관조사망도 번호
U5_장재터널_181(20.491~20.503km)

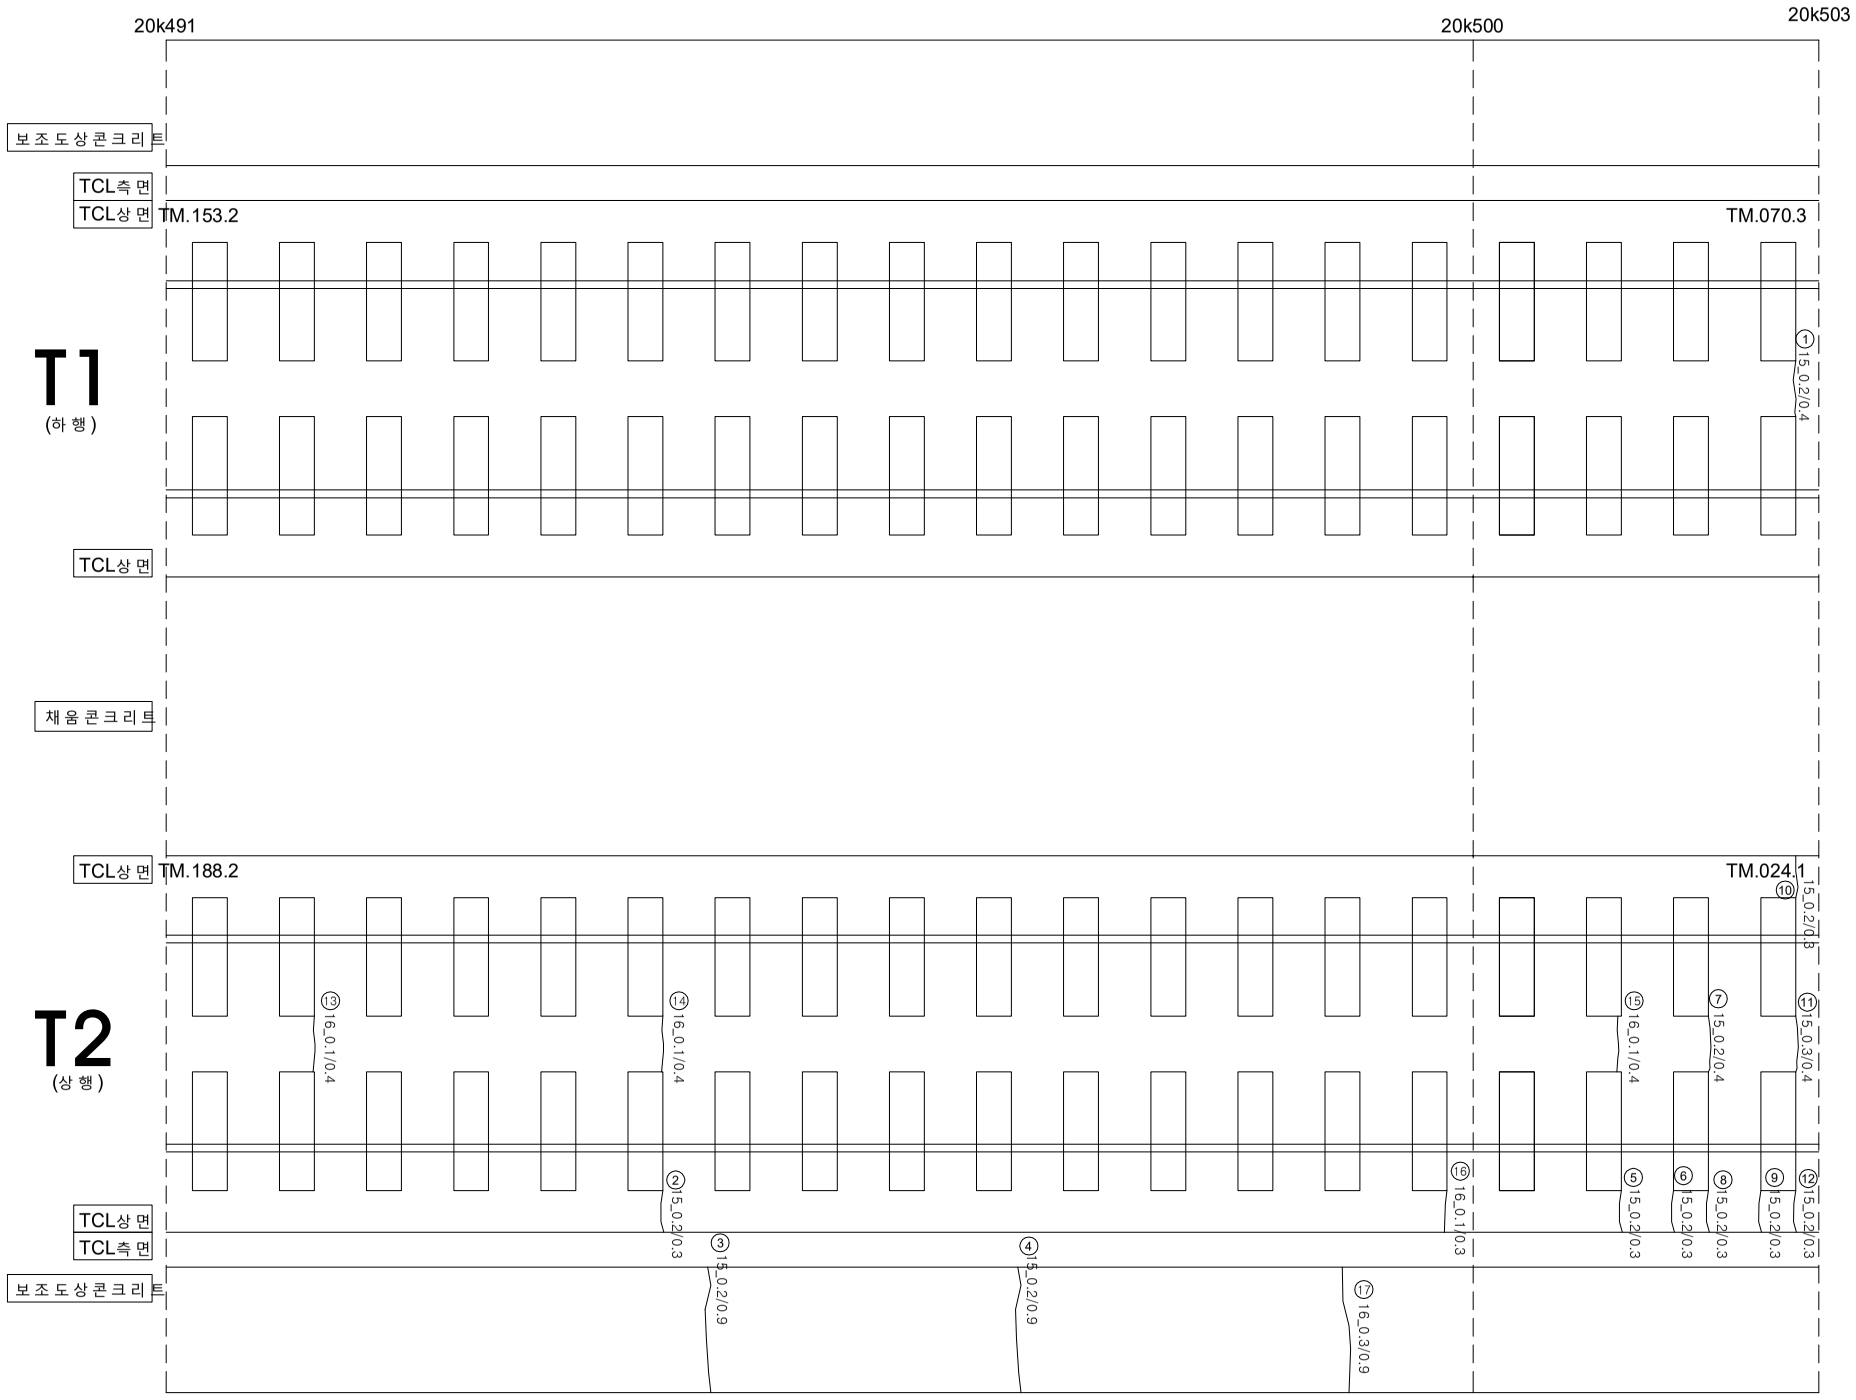
연번	손상	폭		연장		비고	연번	손상	폭		연장		비고
1	균열	0.2	㎜	0.4	m		56						
2	균열	0.2	㎜	0.3	m		57						
3	균열	0.2	㎜	0.9	m		58						
4	균열	0.2	㎜	0.9	m		59						
5	균열	0.2	㎜	0.3	m		60						
6	균열	0.2	㎜	0.3	m		61						
7	균열	0.2	㎜	0.4	m		62						
8	균열	0.2	㎜	0.3	m		63						
9	균열	0.2	㎜	0.3	m		64						
10	균열	0.2	㎜	0.3	m		65						
11	균열	0.3	㎜	0.4	m		66						
12	균열	0.2	㎜	0.3	m		67						
13	균열	0.1	㎜	0.4	m		68						
14	균열	0.1	㎜	0.4	m		69						
15	균열	0.1	㎜	0.4	m		70						
16	균열	0.1	㎜	0.3	m		71						
17	균열	0.3	㎜	0.9	m		72						
18							73						
19							74						
20							75						
21							76						
22							77						
23							78						
24							79						
25							80						
26							81						
27							82						
28							83						
29							84						
30							85						
31							86						
32							87						
33							88						
34							89						
35							90						
36							91						
37							92						
38							93						
39							94						
40							95						
41							96						
42							97

43							98						
44							99						
45							100						
46							101						
47							102						
48							103						
49							104						
50							105						
51							106						
52							107						
53							108						
54							109						
55							110
