외관조사망도 번호
U5_장재터널_185(20k539~20k552)

호남고속선 장재터널_185(20.539~20.552km, S184)

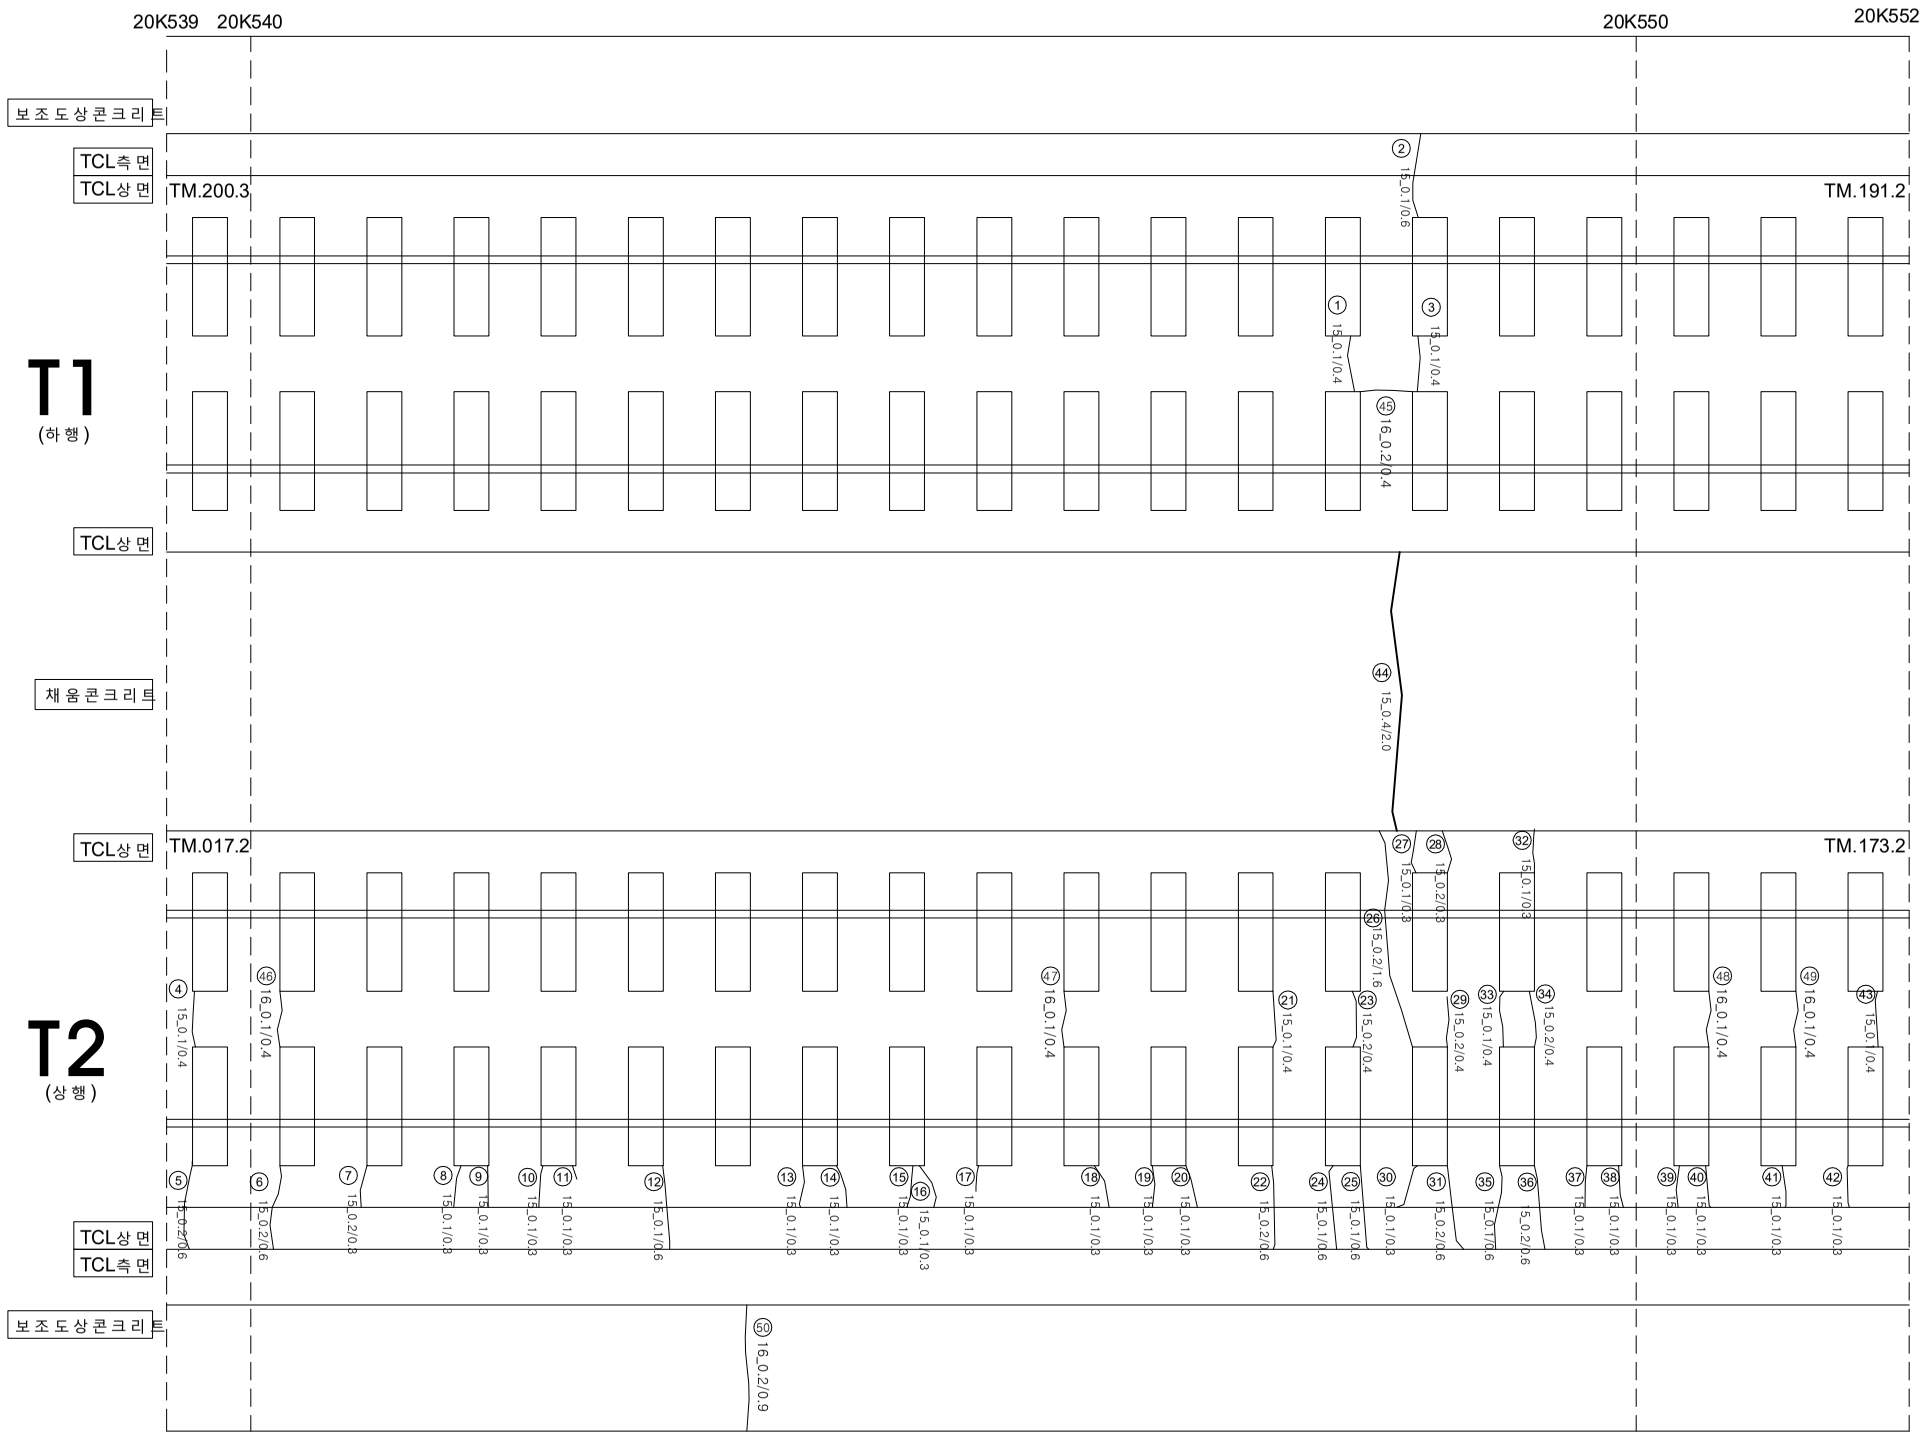
연번	손상	폭		연장		비고	연번	손상	폭		연장		비고
1	균열	0.1	㎜	0.4	m		56						
2	균열	0.1	㎜	0.6	m		57						
3	균열	0.1	㎜	0.4	m		58						
4	균열	0.1	㎜	0.4	m		59						
5	균열	0.2	㎜	0.6	m		60						
6	균열	0.2	㎜	0.6	m		61						
7	균열	0.2	㎜	0.6	m		62						
8	균열	0.1	㎜	0.3	m		63						
9	균열	0.1	㎜	0.3	m		64						
10	균열	0.1	㎜	0.3	m		65						
11	균열	0.1	㎜	0.3	m		66						
12	균열	0.1	㎜	0.3	m		67						
13	균열	0.1	㎜	0.3	m		68						
14	균열	0.1	㎜	0.3	m		69						
15	균열	0.1	㎜	0.3	m		70						
16	균열	0.1	㎜	0.3	m		71						
17	균열	0.1	㎜	0.3	m		72						
18	균열	0.1	㎜	0.3	m		73						
19	균열	0.1	㎜	0.3	m		74						
20	균열	0.1	㎜	0.3	m		75						
21	균열	0.1	㎜	0.4	m		76						
22	균열	0.2	㎜	0.6	m		77						
23	균열	0.2	㎜	0.4	m		78						
24	균열	0.1	㎜	0.6	m		79						
25	균열	0.1	㎜	0.6	m		80						
26	균열	0.2	㎜	1.6	m		81						
27	균열	0.1	㎜	0.3	m		82						
28	균열	0.2	㎜	0.3	m		83						
29	균열	0.2	㎜	0.4	m		84						
30	균열	0.1	㎜	0.3	m		85						
31	균열	0.2	㎜	0.6	m		86						
32	균열	0.1	㎜	0.3	m		87						
33	균열	0.1	㎜	0.4	m		88

34	균열	0.2	㎜	0.4	m		89						
35	균열	0.1	㎜	0.6	m		90						
36	균열	0.2	㎜	0.6	m		91						
37	균열	0.1	㎜	0.3	m		92						
38	균열	0.1	㎜	0.3	m		93						
39	균열	0.1	㎜	0.3	m		94						
40	균열	0.1	㎜	0.3	m		95						
41	균열	0.1	㎜	0.3	m		96						
42	균열	0.1	㎜	0.3	m		97						
43	균열	0.1	㎜	0.4	m		98						
44	균열	0.4	㎜	2.0	m		99						
45	균열	0.2	㎜	0.4	m		100						
46	균열	0.1	㎜	0.4	m		101						
47	균열	0.1	㎜	0.4	m		102						
48	균열	0.1	㎜	0.4	m		103						
49	균열	0.1	㎜	0.4	m		104						
50	균열	0.2	㎜	0.9	m		105						
51							106						
52							107						
53							108						
54							109						
55							110
