외관조사망도 번호
U5_장재터널_186(20k552~20k564)

호남고속선 장재터널_186(20.552~20.564km, S185)

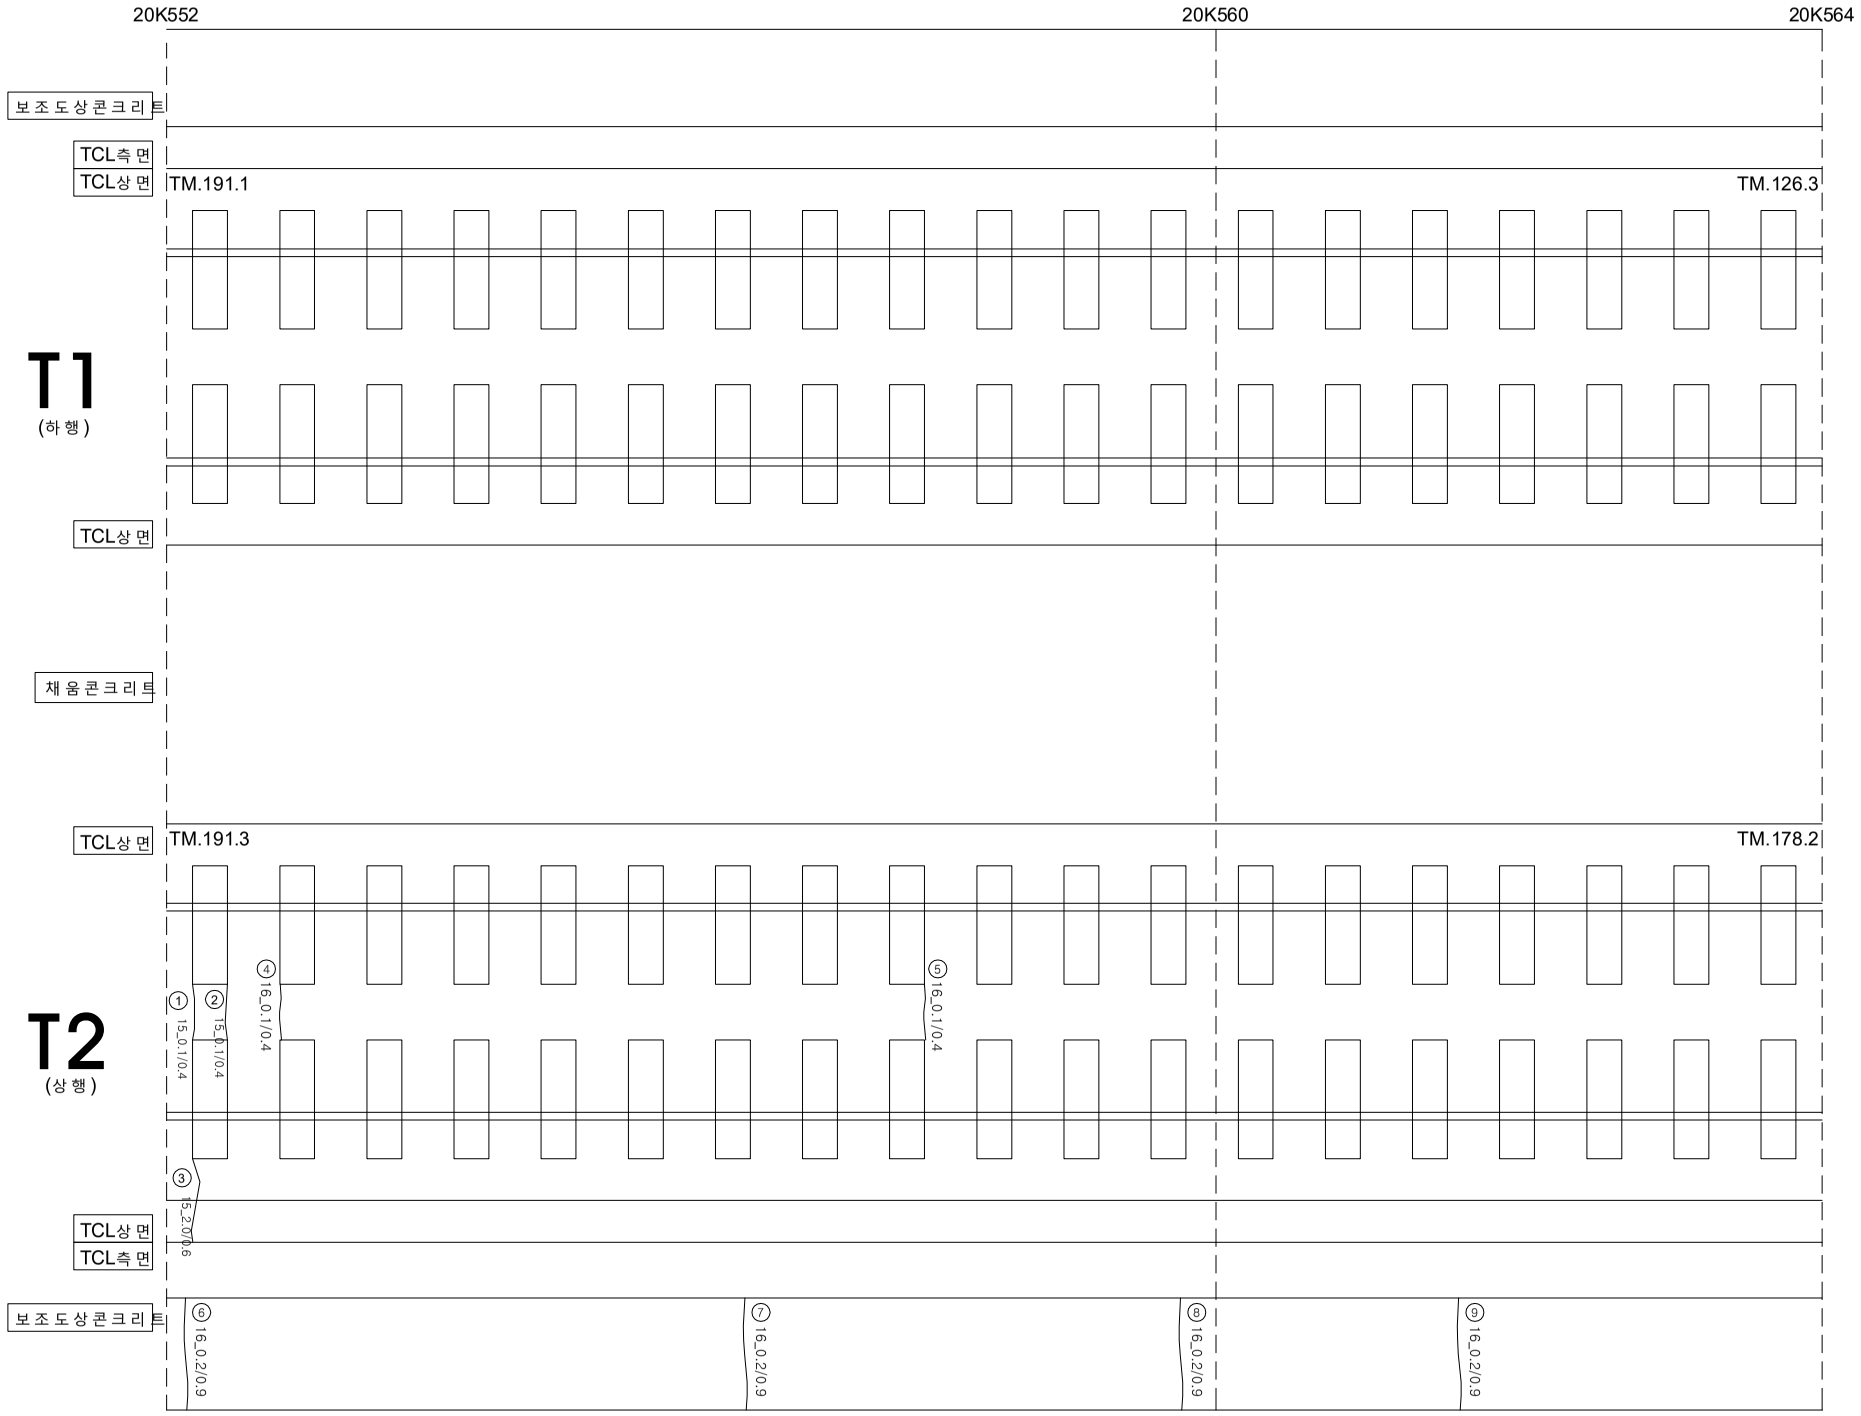
연번	손상	폭		연장		비고	연번	손상	폭		연장		비고
1	균열	0.1	㎜	0.4	m		56						
2	균열	0.1	㎜	0.4	m		57						
3	균열	0.2	㎜	0.6	m		58						
4	균열	0.1	㎜	0.4	m		59						
5	균열	0.1	㎜	0.4	m		60						
6	균열	0.2	㎜	0.9	m		61						
7	균열	0.2	㎜	0.9	m		62						
8	균열	0.2	㎜	0.9	m		63						
9	균열	0.2	㎜	0.9	m		64						
10							65						
11							66						
12							67						
13							68						
14							69						
15							70						
16							71						
17							72						
18							73						
19							74						
20							75						
21							76						
22							77						
23							78						
24							79						
25							80						
26							81						
27							82						
28							83						
29							84						
30							85						
31							86						
32							87						
33							88						
34							89						
35							90						
36							91						
37							92						
38							93						
39							94						
40							95						
41							96						
42							97						
43							98						
44							99						
45							100						
46							101						
47							102
