| 외관조사망도 번호 |
| U5_장재터널_188(20k577~20k589) |

# 호남고속선 장재터널_188(20.577~20.589km, S187)

| 시행사 | 용역명 | 용역사 | 과업참여자 | | 균열 | | | |
|---|---|---|---|---|---|---|---|---|
| KORAIL 한국철도공사 KOREA RAILROAD | 2017년도 호남고속선 오송-광주송정간 콘크리트궤도 점검용역 | (주)한국구조물안전연구원<br>(주)한국국토안전연구원<br>(재)한국건설품질연구원 | 이 복 영 | 라 윤 강<br>김 경 기<br>윤 석 기 | 0.2/2.0 (0.3㎜이하 : 흑색)<br>0.4/2.0 (0.3㎜초과 0.5㎜이하 : 청색)<br>0.6/2.0 (0.5㎜초과 1.0㎜미만 : 적색)<br>1.0/2.0 (1.0㎜이상 : 분홍색) | 침목도상분리<br>망상<br>박리,박락,파손<br>백태 | 재료분리<br>철근노출<br>누수,습윤부<br>시공이음분리,층분리 | |

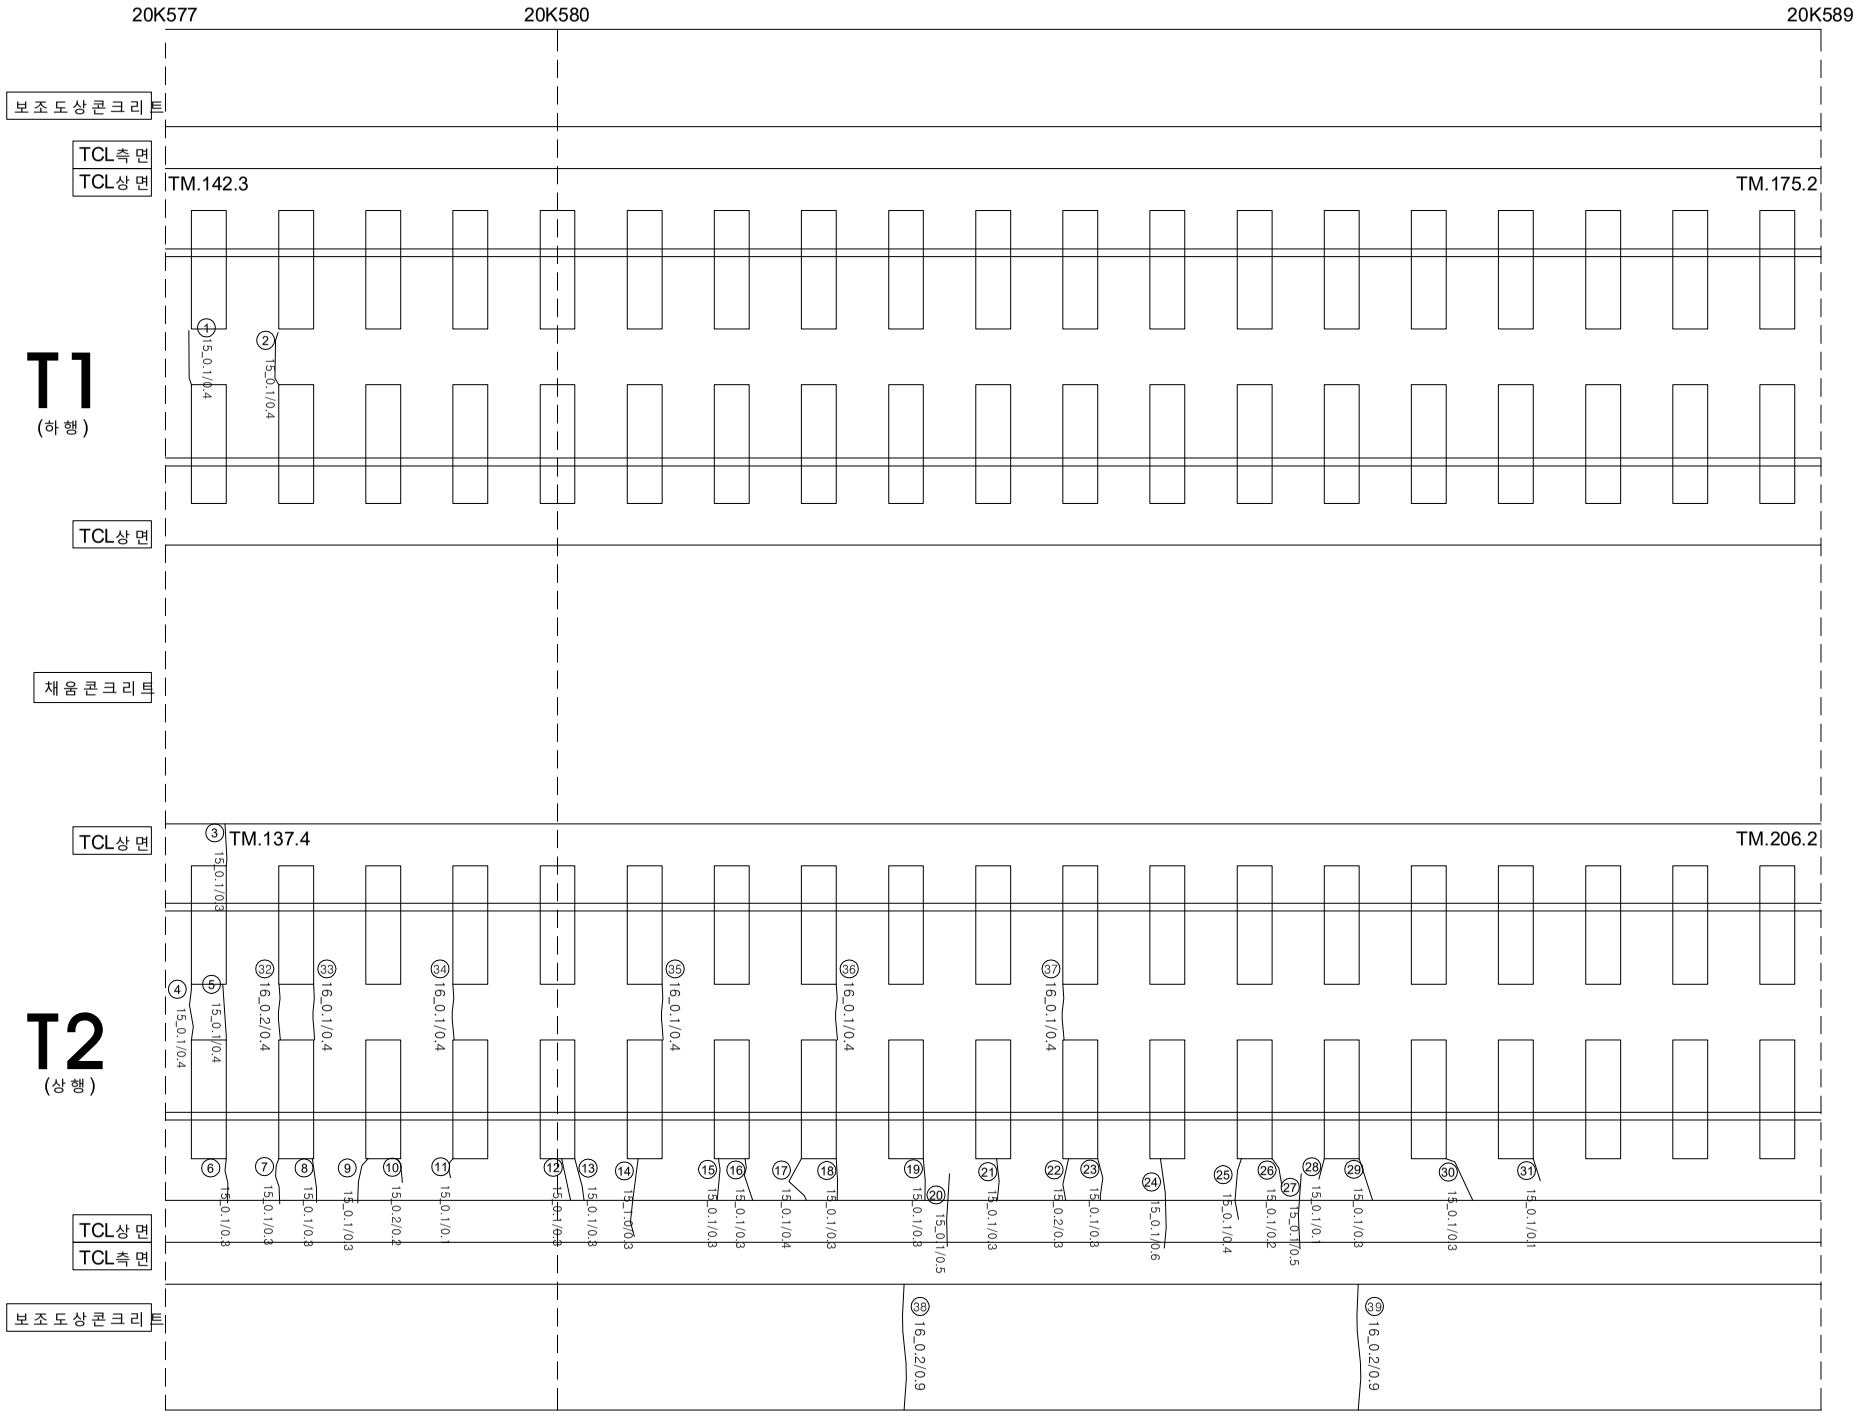
| 연번 | 손상 | 폭 | | 연장 | | 비고 | 연번 | 손상 | 폭 | | 연장 | | 비고 |
|---|---|---|---|---|---|---|---|---|---|---|---|---|---|
| 1 | 균열 | 0.1 | ㎜ | 0.4 | m | | 56 | | | | | | |
| 2 | 균열 | 0.1 | ㎜ | 0.4 | m | | 57 | | | | | | |
| 3 | 균열 | 0.1 | ㎜ | 0.3 | m | | 58 | | | | | | |
| 4 | 균열 | 0.1 | ㎜ | 0.4 | m | | 59 | | | | | | |
| 5 | 균열 | 0.1 | ㎜ | 0.4 | m | | 60 | | | | | | |
| 6 | 균열 | 0.1 | ㎜ | 0.3 | m | | 61 | | | | | | |
| 7 | 균열 | 0.1 | ㎜ | 0.3 | m | | 62 | | | | | | |
| 8 | 균열 | 0.1 | ㎜ | 0.3 | m | | 63 | | | | | | |
| 9 | 균열 | 0.1 | ㎜ | 0.3 | m | | 64 | | | | | | |
| 10 | 균열 | 0.2 | ㎜ | 0.2 | m | | 65 | | | | | | |
| 11 | 균열 | 0.1 | ㎜ | 0.1 | m | | 66 | | | | | | |
| 12 | 균열 | 0.1 | ㎜ | 0.3 | m | | 67 | | | | | | |
| 13 | 균열 | 0.1 | ㎜ | 0.3 | m | | 68 | | | | | | |
| 14 | 균열 | 0.1 | ㎜ | 0.3 | m | | 69 | | | | | | |
| 15 | 균열 | 0.1 | ㎜ | 0.3 | m | | 70 | | | | | | |
| 16 | 균열 | 0.1 | ㎜ | 0.3 | m | | 71 | | | | | | |
| 17 | 균열 | 0.1 | ㎜ | 0.4 | m | | 72 | | | | | | |
| 18 | 균열 | 0.1 | ㎜ | 0.3 | m | | 73 | | | | | | |
| 19 | 균열 | 0.1 | ㎜ | 0.3 | m | | 74 | | | | | | |
| 20 | 균열 | 0.1 | ㎜ | 0.5 | m | | 75 | | | | | | |
| 21 | 균열 | 0.1 | ㎜ | 0.3 | m | | 76 | | | | | | |
| 22 | 균열 | 0.2 | ㎜ | 0.3 | m | | 77 | | | | | | |
| 23 | 균열 | 0.1 | ㎜ | 0.3 | m | | 78 | | | | | | |
| 24 | 균열 | 0.1 | ㎜ | 0.6 | m | | 79 | | | | | | |
| 25 | 균열 | 0.1 | ㎜ | 0.4 | m | | 80 | | | | | | |
| 26 | 균열 | 0.1 | ㎜ | 0.2 | m | | 81 | | | | | | |
| 27 | 균열 | 0.1 | ㎜ | 0.5 | m | | 82 | | | | | | |
| 28 | 균열 | 0.1 | ㎜ | 0.1 | m | | 83 | | | | | | |
| 29 | 균열 | 0.1 | ㎜ | 0.3 | m | | 84 | | | | | | |
| 30 | 균열 | 0.1 | ㎜ | 0.3 | m | | 85 | | | | | | |
| 31 | 균열 | 0.1 | ㎜ | 0.1 | m | | 86 | | | | | | |
| 32 | 균열 | 0.2 | ㎜ | 0.4 | m | | 87 | | | | | | |
| 33 | 균열 | 0.1 | ㎜ | 0.4 | m | | 88 | | | | | | |
| 34 | 균열 | 0.1 | ㎜ | 0.4 | m | | 89 | | | | | | |
| 35 | 균열 | 0.1 | ㎜ | 0.4 | m | | 90 | | | | | | |
| 36 | 균열 | 0.1 | ㎜ | 0.4 | m | | 91 | | | | | | |
| 37 | 균열 | 0.1 | ㎜ | 0.4 | m | | 92 | | | | | | |
| 38 | 균열 | 0.2 | ㎜ | 0.9 | m | | 93 | | | | | | |
| 39 | 균열 | 0.2 | ㎜ | 0.9 | m | | 94 | | | | | | |
