외관조사망도 번호
U5_장재터널_189(20k589~20k602)

호남고속선 장재터널_189(20.589~20.602km, S188)

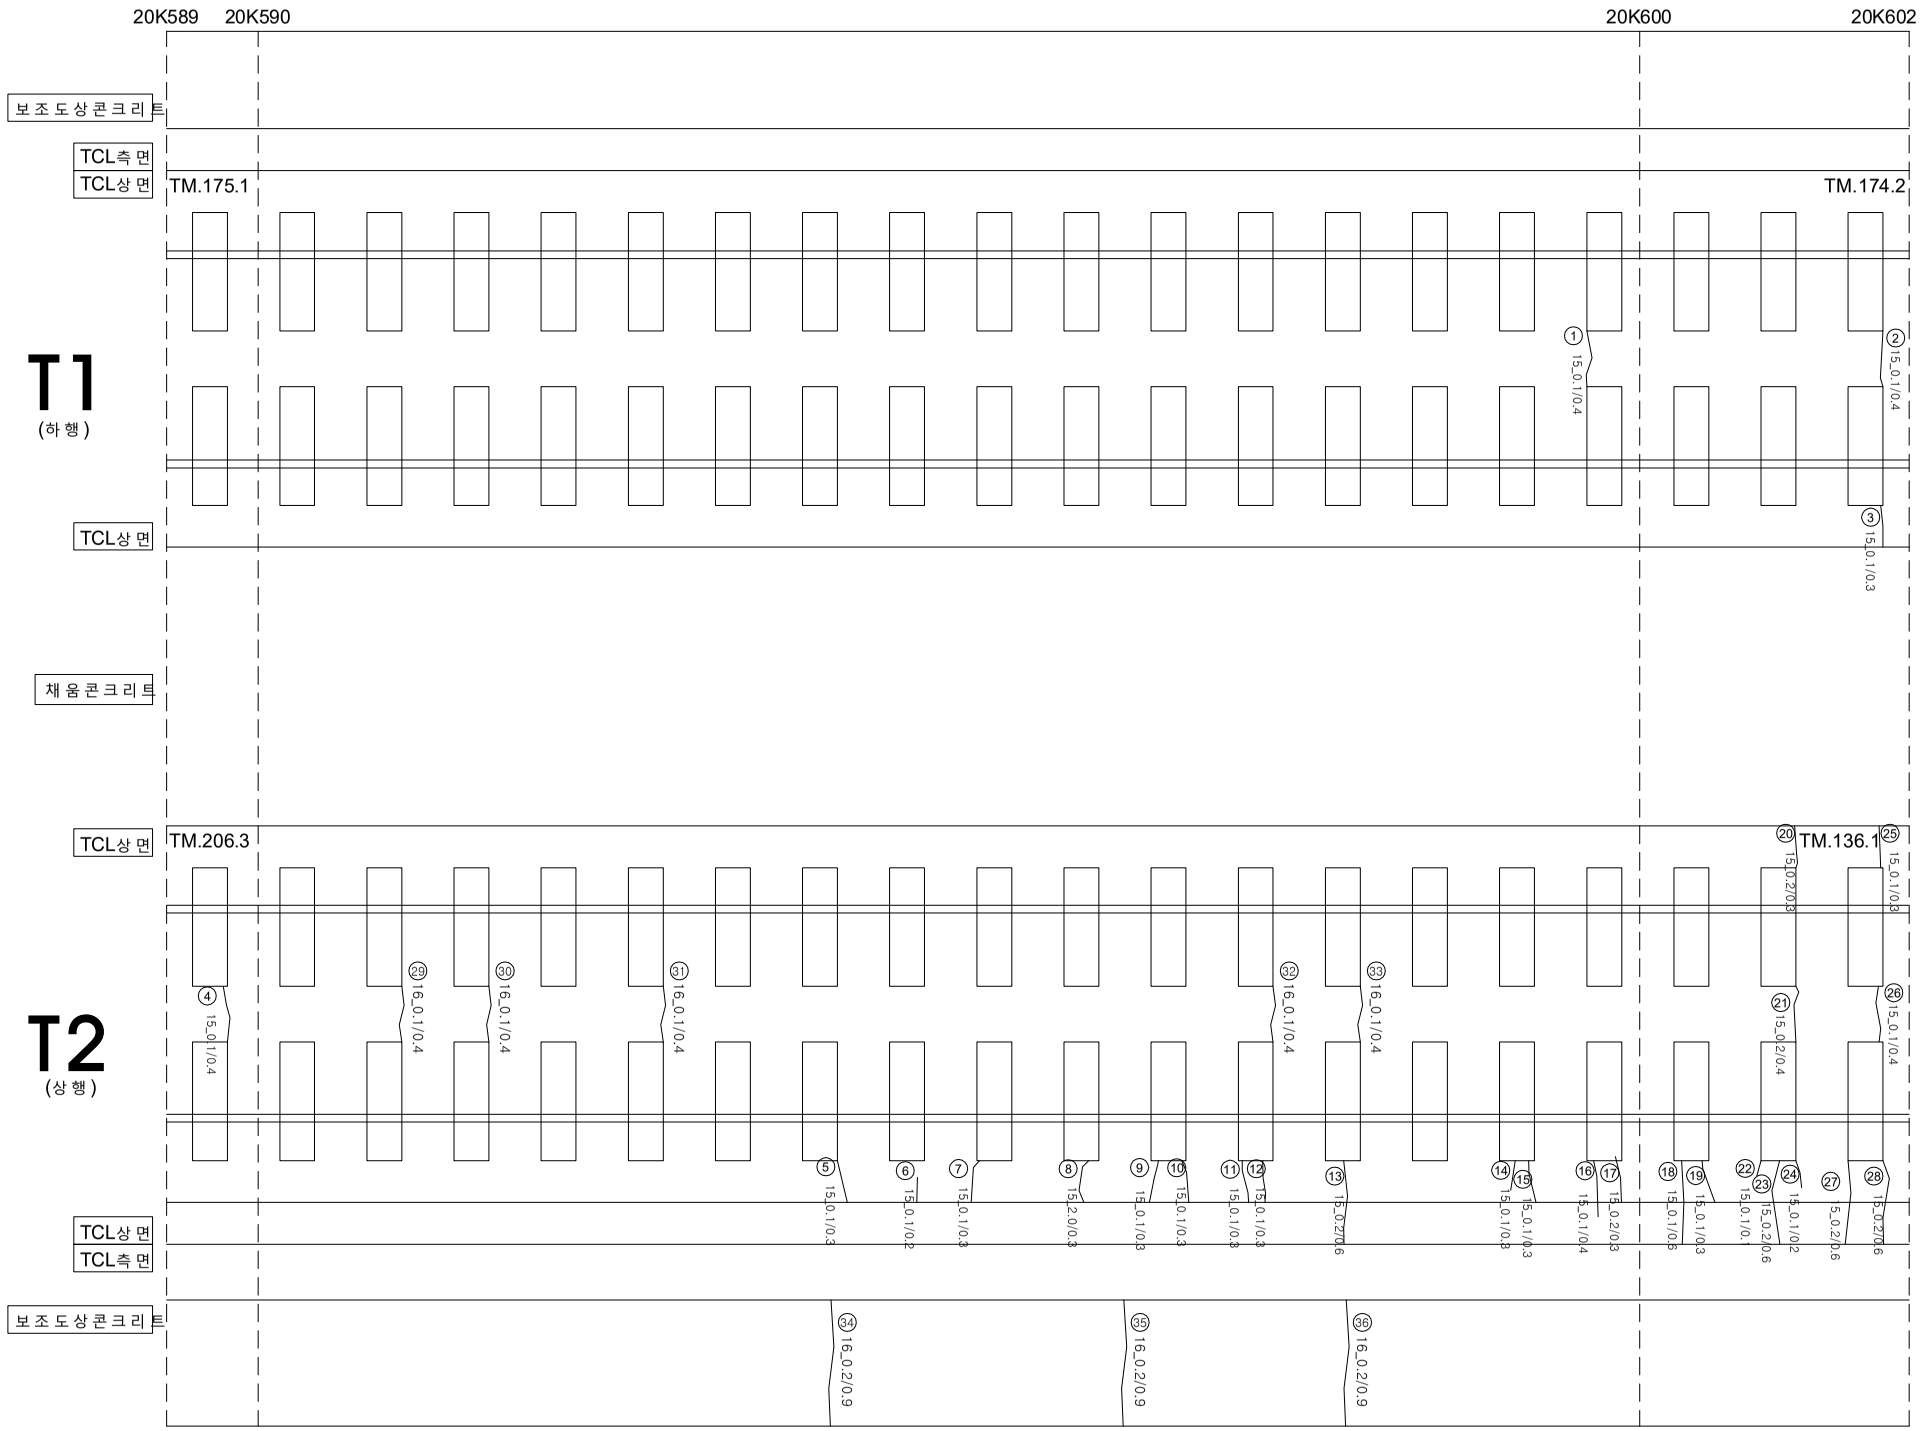
연번	손상	폭		연장		비고	연번	손상	폭		연장		비고
1	균열	0.1	㎜	0.4	m		56						
2	균열	0.1	㎜	0.4	m		57						
3	균열	0.1	㎜	0.3	m		58						
4	균열	0.1	㎜	0.4	m		59						
5	균열	0.1	㎜	0.3	m		60						
6	균열	0.1	㎜	0.2	m		61						
7	균열	0.1	㎜	0.3	m		62						
8	균열	2.0	㎜	0.3	m		63						
9	균열	0.1	㎜	0.3	m		64						
10	균열	0.1	㎜	0.3	m		65						
11	균열	0.1	㎜	0.3	m		66						
12	균열	0.2	㎜	0.6	m		67						
13	균열	0.1	㎜	0.3	m		68						
14	균열	0.1	㎜	0.3	m		69						
15	균열	0.1	㎜	0.4	m		70						
16	균열	0.1	㎜	0.4	m		71						
17	균열	0.2	㎜	0.3	m		72						
18	균열	0.1	㎜	0.3	m		73						
19	균열	0.1	㎜	0.3	m		74						
20	균열	0.2	㎜	0.3	m		75						
21	균열	0.2	㎜	0.4	m		76						
22	균열	0.1	㎜	0.1	m		77						
23	균열	0.2	㎜	0.6	m		78						
24	균열	0.1	㎜	0.2	m		79						
25	균열	0.1	㎜	0.3	m		80						
26	균열	0.1	㎜	0.4	m		81						
27	균열	0.2	㎜	0.6	m		82						
28	균열	0.2	㎜	0.6	m		83						
29	균열	0.1	㎜	0.4	m		84						
30	균열	0.1	㎜	0.4	m		85						
31	균열	0.1	㎜	0.4	m		86						
32	균열	0.1	㎜	0.4	m		87						
33	균열	0.1	㎜	0.4	m		88

34	균열	0.2	㎜	0.9	m		89						
35	균열	0.2	㎜	0.9	m		90						
36	균열	0.2	㎜	0.9	m		91						
37							92						
38							93						
39							94						
40							95						
41							96						
42							97						
43							98						
44							99						
45							100						
46							101						
47							102						
48							103						
49							104						
50							105						
51							106						
52							107						
53							108						
54							109						
55							110
