호남고속선 장재터널_110(19.602~19.614km, S109)

외관조사망도 번호
U5_장재터널_110(19k602~19k614)

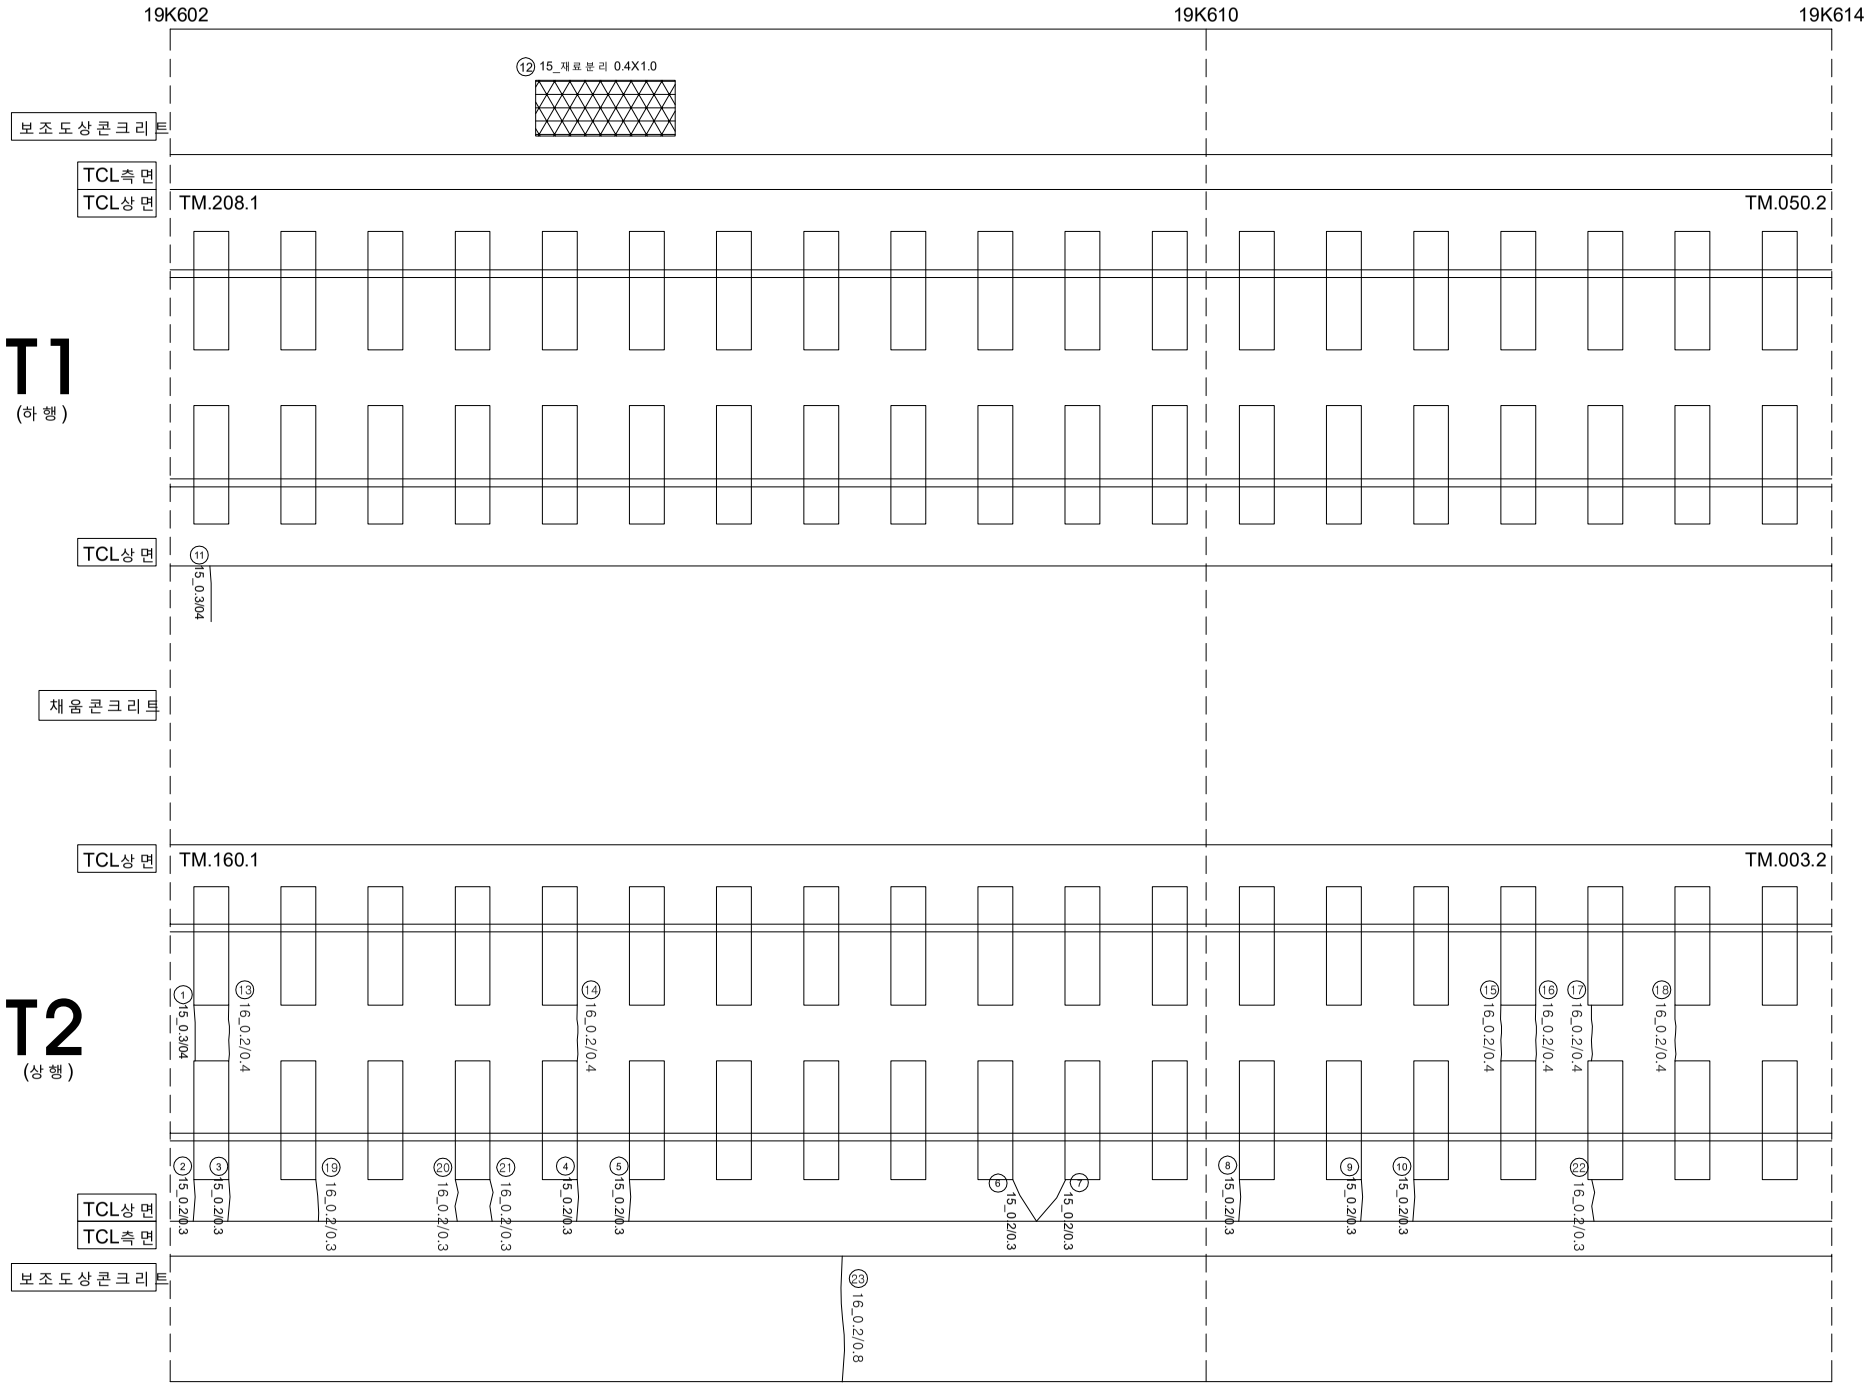
연번	손상	폭		연장		비고	연번	손상	폭		연장		비고
1	균열	0.3	㎜	0.4	m		56						
2	균열	0.2	㎜	0.3	m		57						
3	균열	0.2	㎜	0.3	m		58						
4	균열	0.2	㎜	0.3	m		59						
5	균열	0.2	㎜	0.3	m		60						
6	균열	0.2	㎜	0.3	m		61						
7	균열	0.2	㎜	0.3	m		62						
8	균열	0.2	㎜	0.3	m		63						
9	균열	0.2	㎜	0.3	m		64						
10	균열	0.2	㎜	0.3	m		65						
11	균열	0.3	㎜	0.4	m		66						
12	재료분리	0.4	m	1.0	m	0.40	67						
13	균열	0.2	㎜	0.4	m		68						
14	균열	0.2	㎜	0.4	m		69						
15	균열	0.2	㎜	0.4	m		70						
16	균열	0.2	㎜	0.4	m		71						
17	균열	0.2	㎜	0.4	m		72						
18	균열	0.2	㎜	0.4	m		73						
19	균열	0.2	㎜	0.3	m		74						
20	균열	0.2	㎜	0.3	m		75						
21	균열	0.2	㎜	0.3	m		76						
22	균열	0.2	㎜	0.3	m		77						
23	균열	0.2	㎜	0.8	m		78						
24							79						
25							80						
26							81						
27							82						
28							83						
29							84						
30							85						
31							86						
32							87						
33							88						
34							89						
35							90						
36							91						
37							92						
38							93

39							94						
40							95						
41							96						
42							97						
43							98						
44							99						
45							100						
46							101						
47							102						
48							103						
49							104						
50							105						
51							106						
52							107						
53							108						
54							109						
55							110
