외관조사망도 번호
U5_장재터널_192(20k627~20k639)

호남고속선 장재터널_192(20.627~20.639km, S191)

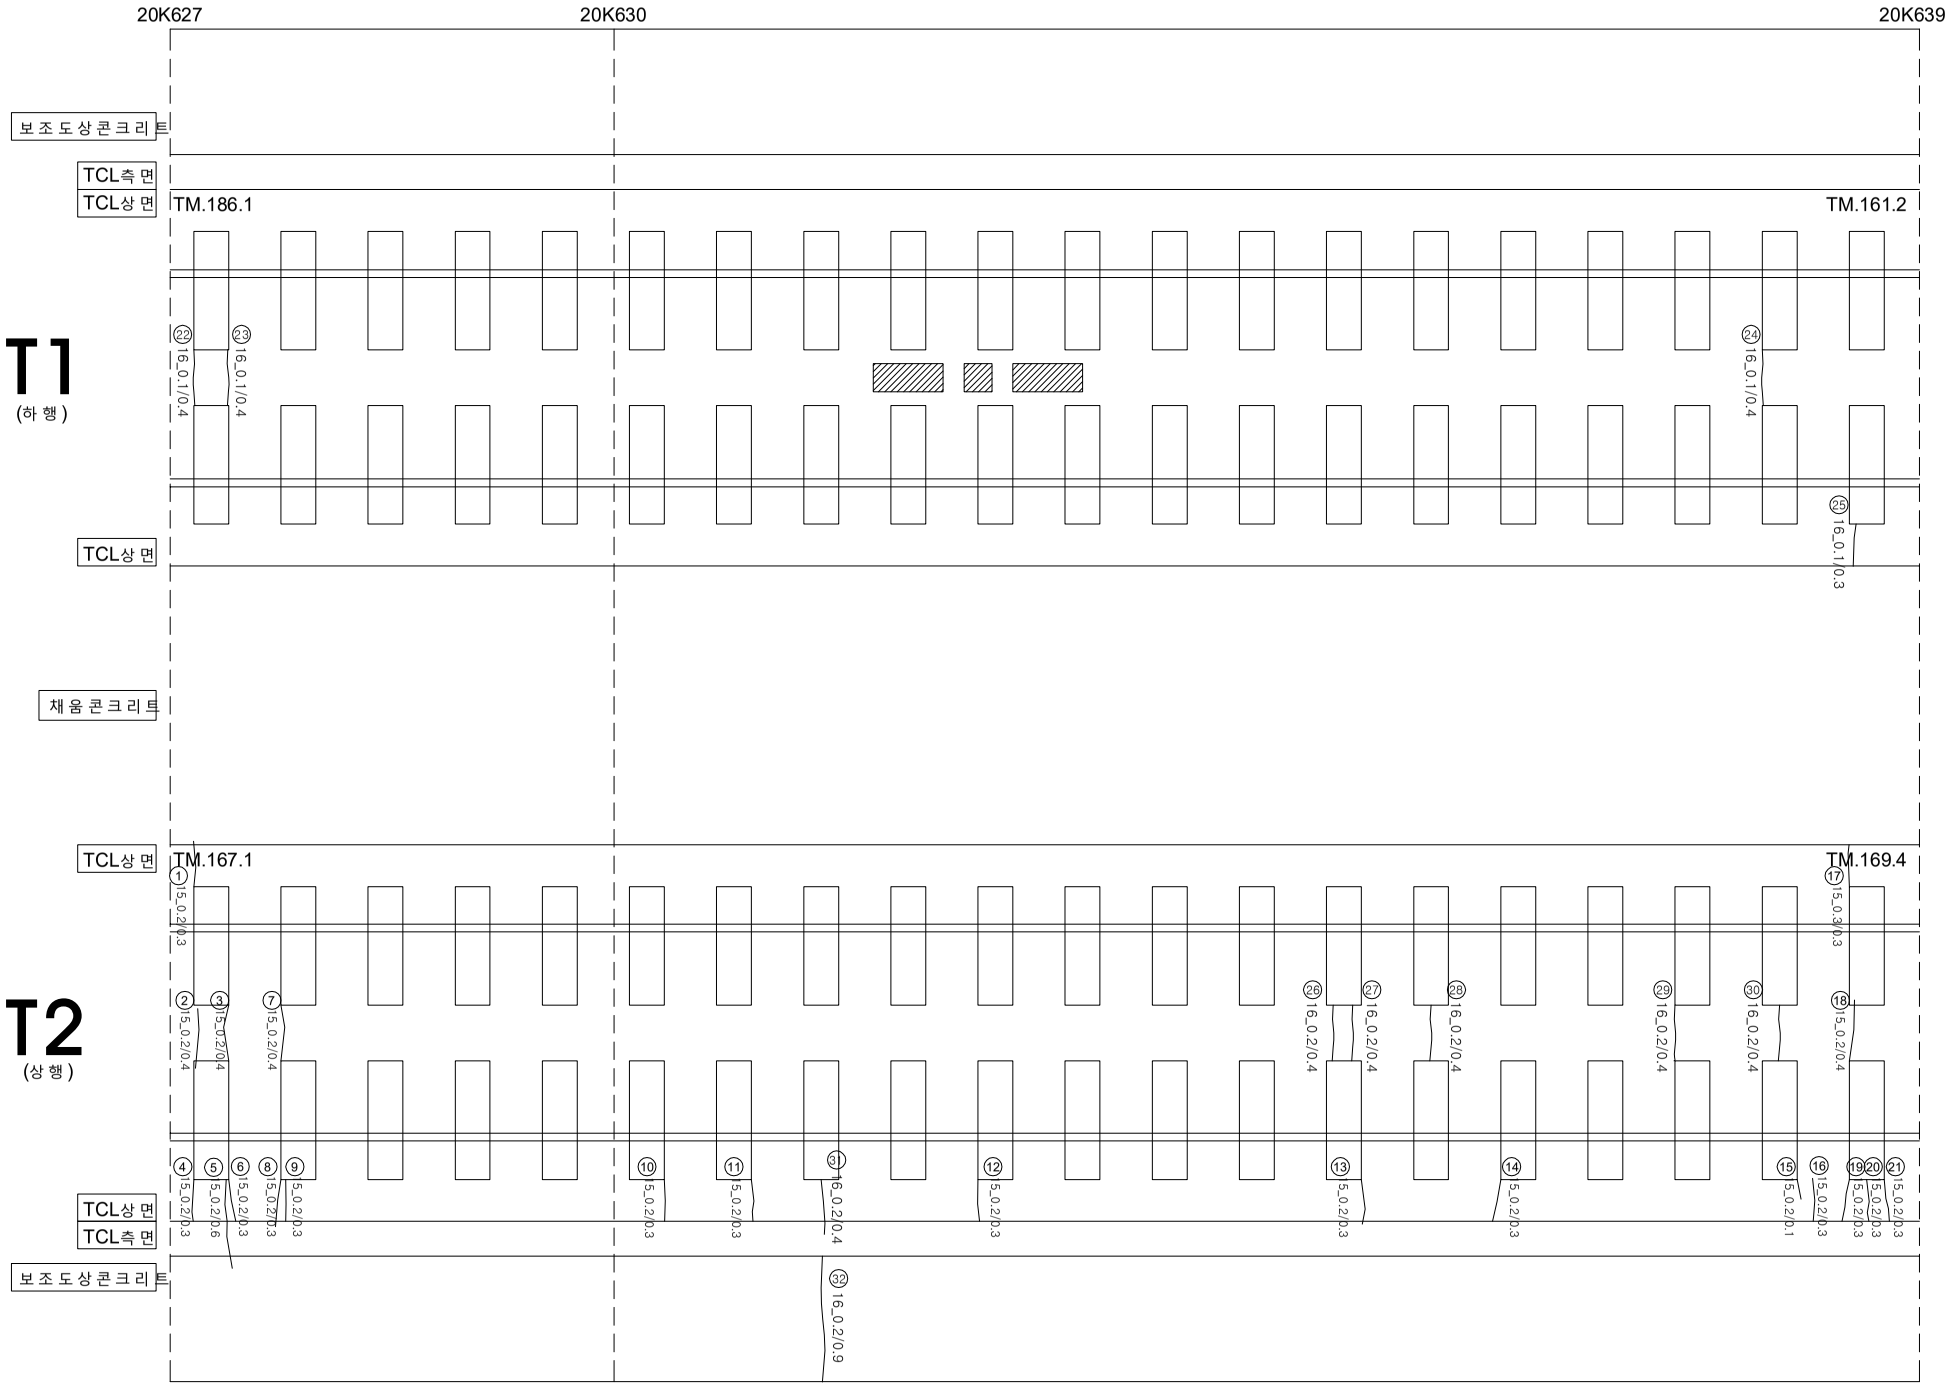
연번	손상	폭		연장		비고	연번	손상	폭		연장		비고
1	균열	0.2	㎜	0.3	m		56						
2	균열	0.2	㎜	0.4	m		57						
3	균열	0.2	㎜	0.4	m		58						
4	균열	0.2	㎜	0.3	m		59						
5	균열	0.2	㎜	0.6	m		60						
6	균열	0.2	㎜	0.3	m		61						
7	균열	0.2	㎜	0.4	m		62						
8	균열	0.2	㎜	0.3	m		63						
9	균열	0.2	㎜	0.3	m		64						
10	균열	0.2	㎜	0.3	m		65						
11	균열	0.2	㎜	0.3	m		66						
12	균열	0.2	㎜	0.3	m		67						
13	균열	0.2	㎜	0.3	m		68						
14	균열	0.2	㎜	0.3	m		69						
15	균열	0.2	㎜	0.1	m		70						
16	균열	0.2	㎜	0.3	m		71						
17	균열	0.3	㎜	0.3	m		72						
18	균열	0.2	㎜	0.4	m		73						
19	균열	0.2	㎜	0.3	m		74						
20	균열	0.2	㎜	0.3	m		75						
21	균열	0.2	㎜	0.3	m		76						
22	균열	0.1	㎜	0.4	m		77						
23	균열	0.1	㎜	0.4	m		78						
24	균열	0.1	㎜	0.4	m		79						
25	균열	0.1	㎜	0.3	m		80						
26	균열	0.2	㎜	0.4	m		81						
27	균열	0.2	㎜	0.4	m		82						
28	균열	0.2	㎜	0.4	m		83						
29	균열	0.2	㎜	0.4	m		84						
30	균열	0.2	㎜	0.4	m		85						
31	균열	0.2	㎜	0.4	m		86						
32	균열	0.2	㎜	0.9	m		87						
33							88
