외관조사망도 번호
U5_장재터널_194(20k652~20k665)

호남고속선 장재터널_194(20.652~20.665km, S193)

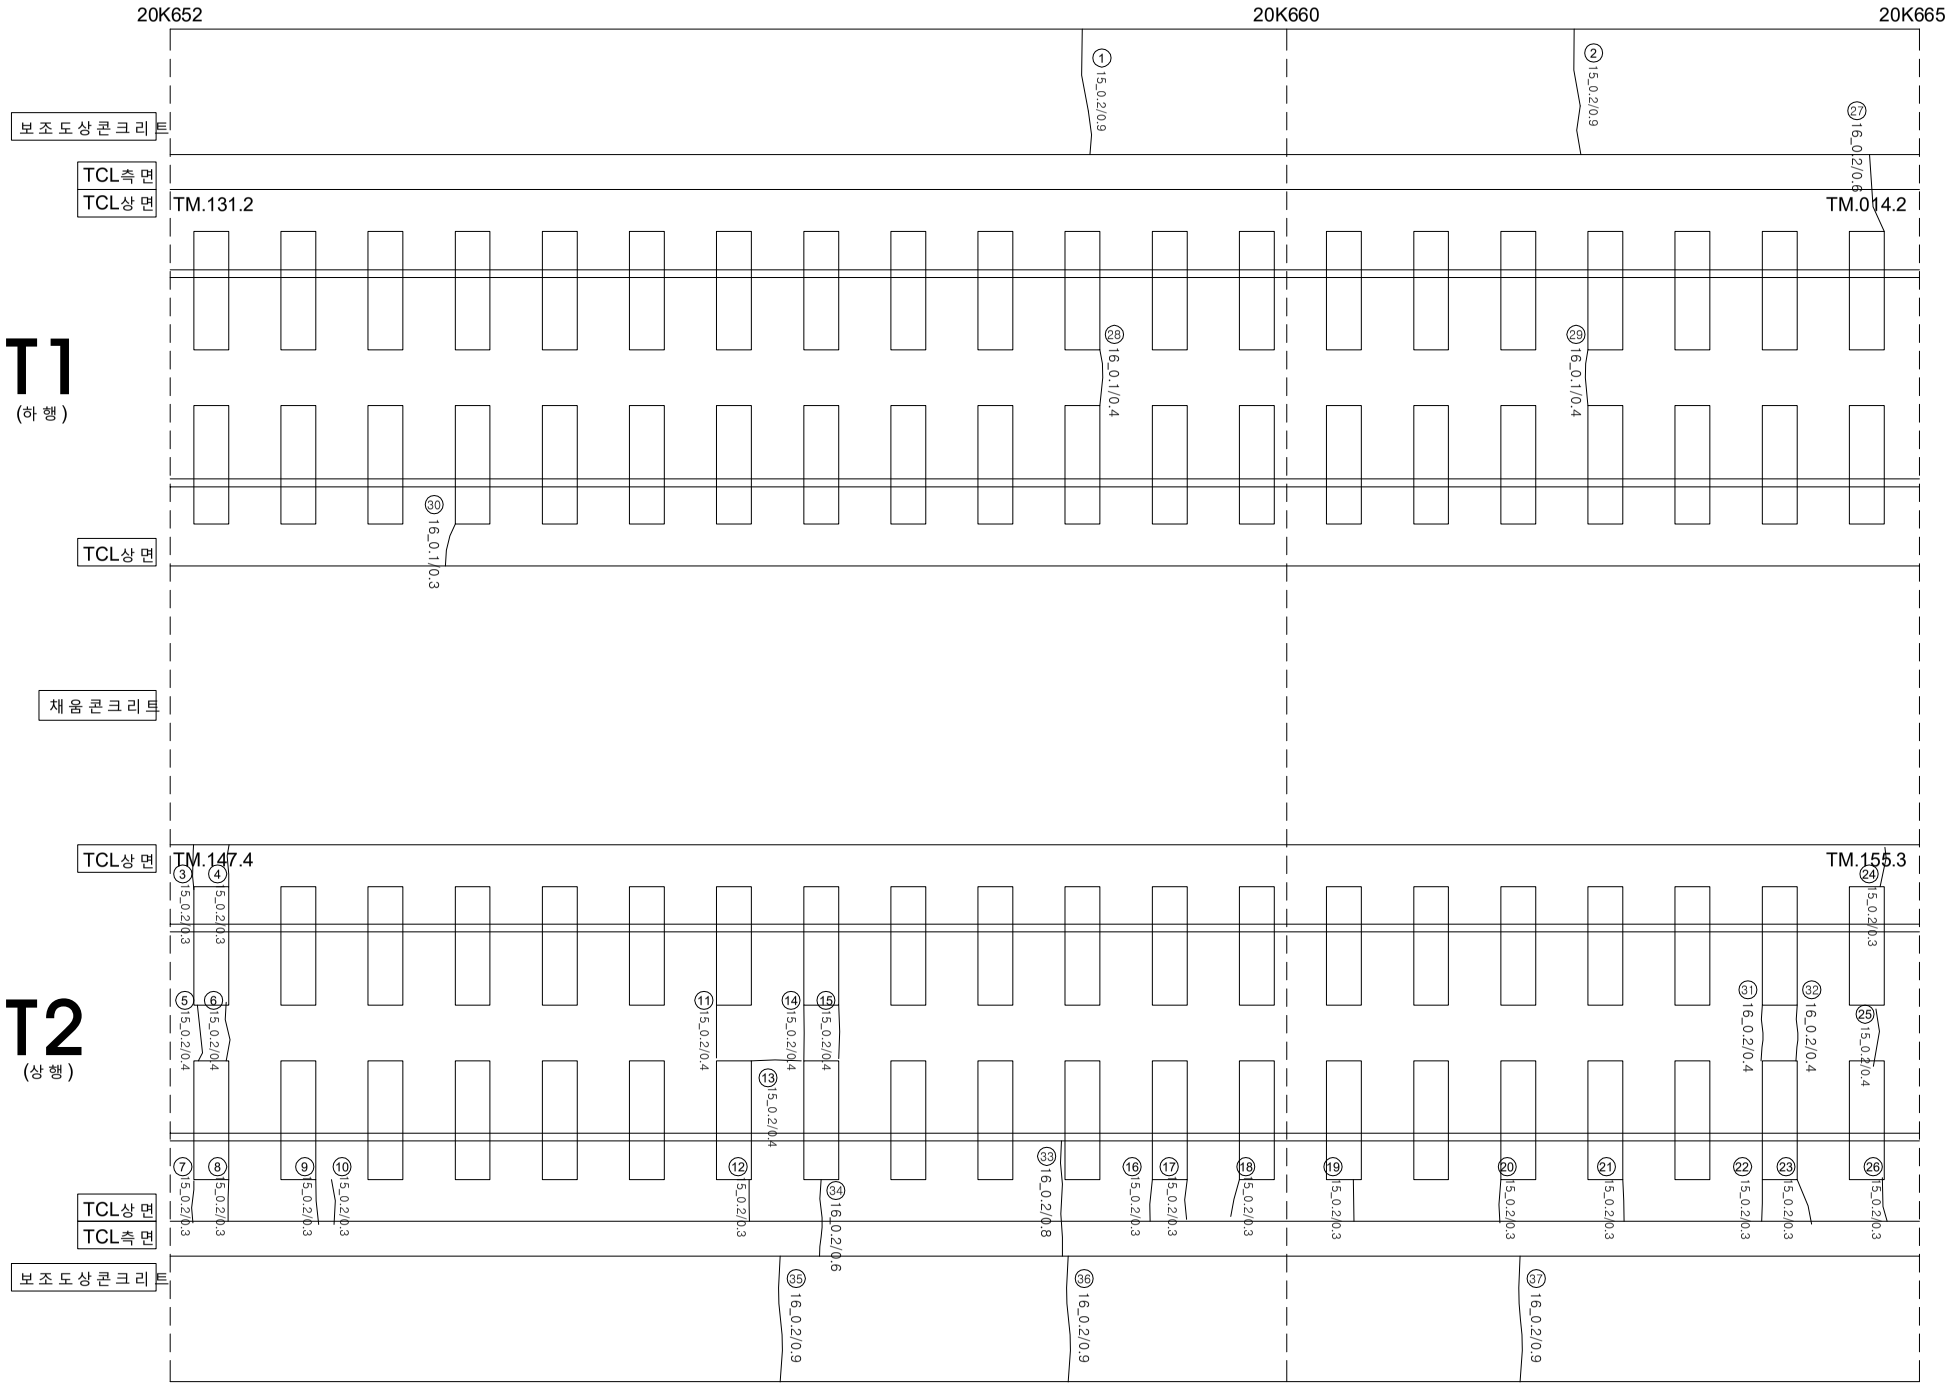
연번	손상	폭		연장		비고	연번	손상	폭		연장		비고
1	균열	0.2	㎜	0.9	m		56						
2	균열	0.2	㎜	0.9	m		57						
3	균열	0.2	㎜	0.3	m		58						
4	균열	0.2	㎜	0.3	m		59						
5	균열	0.2	㎜	0.4	m		60						
6	균열	0.2	㎜	0.4	m		61						
7	균열	0.2	㎜	0.3	m		62						
8	균열	0.2	㎜	0.3	m		63						
9	균열	0.2	㎜	0.3	m		64						
10	균열	0.2	㎜	0.3	m		65						
11	균열	0.2	㎜	0.4	m		66						
12	균열	0.2	㎜	0.3	m		67						
13	균열	0.2	㎜	0.4	m		68						
14	균열	0.2	㎜	0.4	m		69						
15	균열	0.2	㎜	0.4	m		70						
16	균열	0.2	㎜	0.3	m		71						
17	균열	0.2	㎜	0.3	m		72						
18	균열	0.2	㎜	0.3	m		73						
19	균열	0.2	㎜	0.3	m		74						
20	균열	0.2	㎜	0.3	m		75						
21	균열	0.2	㎜	0.3	m		76						
22	균열	0.2	㎜	0.3	m		77						
23	균열	0.2	㎜	0.3	m		78						
24	균열	0.2	㎜	0.3	m		79						
25	균열	0.2	㎜	0.4	m		80						
26	균열	0.2	㎜	0.3	m		81						
27	균열	0.2	㎜	0.6	m		82						
28	균열	0.1	㎜	0.4	m		83						
29	균열	0.1	㎜	0.4	m		84						
30	균열	0.1	㎜	0.3	m		85						
31	균열	0.2	㎜	0.4	m		86						
32	균열	0.2	㎜	0.4	m		87						
33	균열	0.2	㎜	0.8	m		88

34	균열	0.2	㎜	0.6	m		89						
35	균열	0.2	㎜	0.9	m		90						
36	균열	0.2	㎜	0.9	m		91						
37	균열	0.2	㎜	0.9	m		92						
38							93						
39							94						
40							95						
41							96						
42							97						
43							98						
44							99						
45							100						
46							101						
47							102						
48							103						
49							104						
50							105						
51							106						
52							107						
53							108						
54							109						
55							110
