외관조사망도 번호
U5_장재터널_196(20k677~20k689)

호남고속선 장재터널_196(20.677~20.689km, S195)

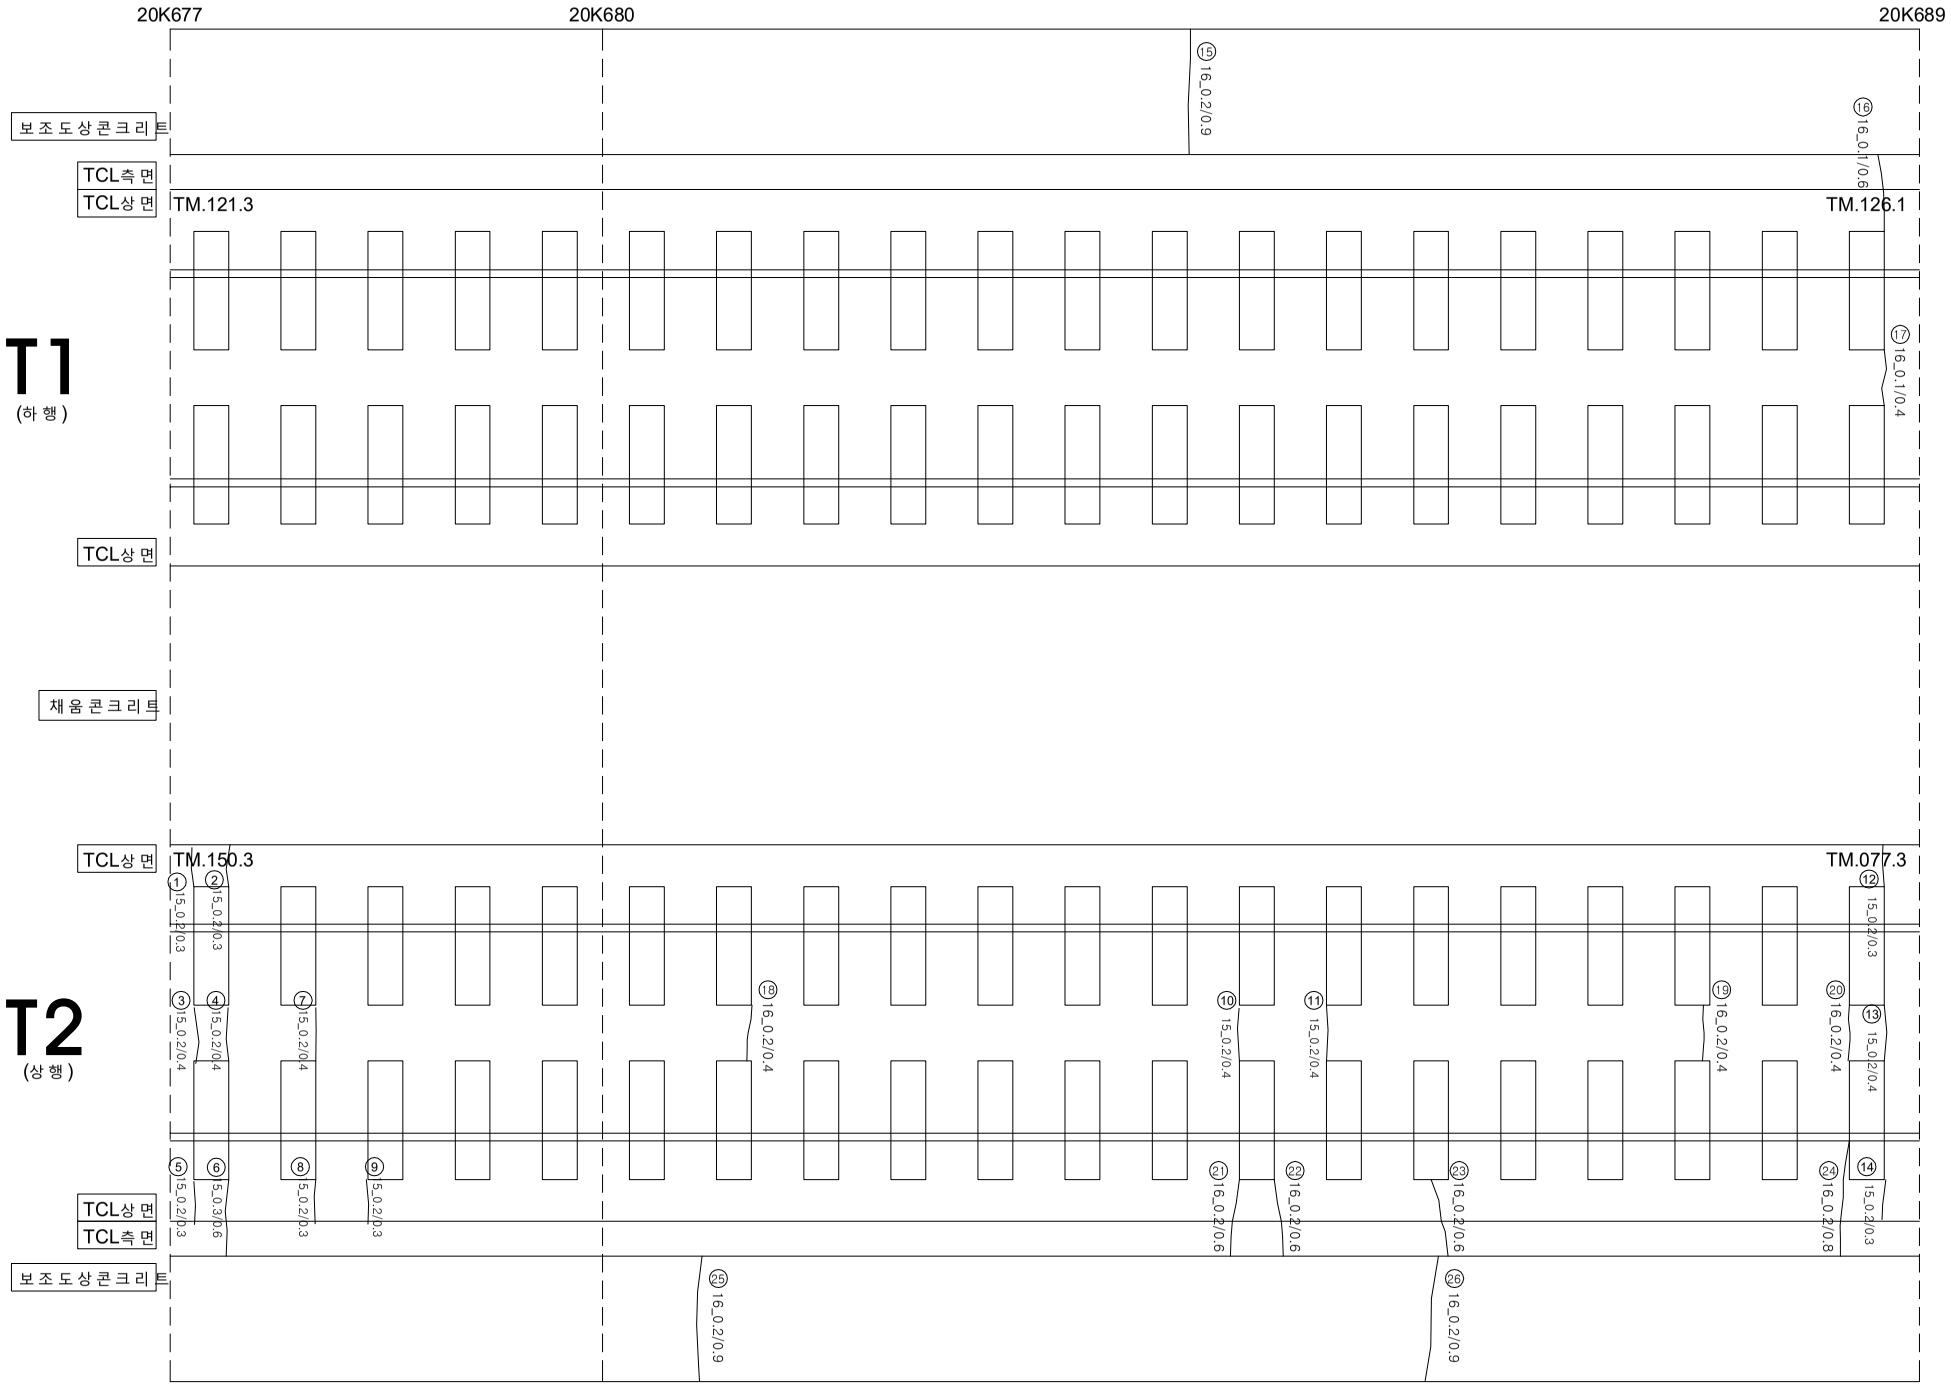
연번	손상	폭		연장		비고	연번	손상	폭		연장		비고
1	균열	0.2	㎜	0.3	m		56						
2	균열	0.2	㎜	0.3	m		57						
3	균열	0.2	㎜	0.4	m		58						
4	균열	0.2	㎜	0.4	m		59						
5	균열	0.2	㎜	0.3	m		60						
6	균열	0.2	㎜	0.6	m		61						
7	균열	0.2	㎜	0.4	m		62						
8	균열	0.2	㎜	0.3	m		63						
9	균열	0.2	㎜	0.3	m		64						
10	균열	0.2	㎜	0.4	m		65						
11	균열	0.2	㎜	0.4	m		66						
12	균열	0.2	㎜	0.3	m		67						
13	균열	0.2	㎜	0.4	m		68						
14	균열	0.2	㎜	0.3	m		69						
15	균열	0.2	㎜	0.9	m		70						
16	균열	0.1	㎜	0.6	m		71						
17	균열	0.1	㎜	0.4	m		72						
18	균열	0.2	㎜	0.4	m		73						
19	균열	0.2	㎜	0.4	m		74						
20	균열	0.2	㎜	0.4	m		75						
21	균열	0.2	㎜	0.6	m		76						
22	균열	0.2	㎜	0.6	m		77						
23	균열	0.2	㎜	0.6	m		78						
24	균열	0.2	㎜	0.8	m		79						
25	균열	0.2	㎜	0.9	m		80						
26	균열	0.2	㎜	0.9	m		81						
27							82						
28							83						
29							84						
30							85						
31							86						
32							87						
33							88						
34							89						
35							90						
36							91						
37							92

38							93						
39							94						
40							95						
41							96						
42							97						
43							98						
44							99						
45							100						
46							101						
47							102						
48							103						
49							104						
50							105						
51							106						
52							107						
53							108						
54							109						
55							110
