외관조사망도 번호
U5_장재터널_197(20k689~20k702)

호남고속선 장재터널_197(20.689~20.702km, S196)

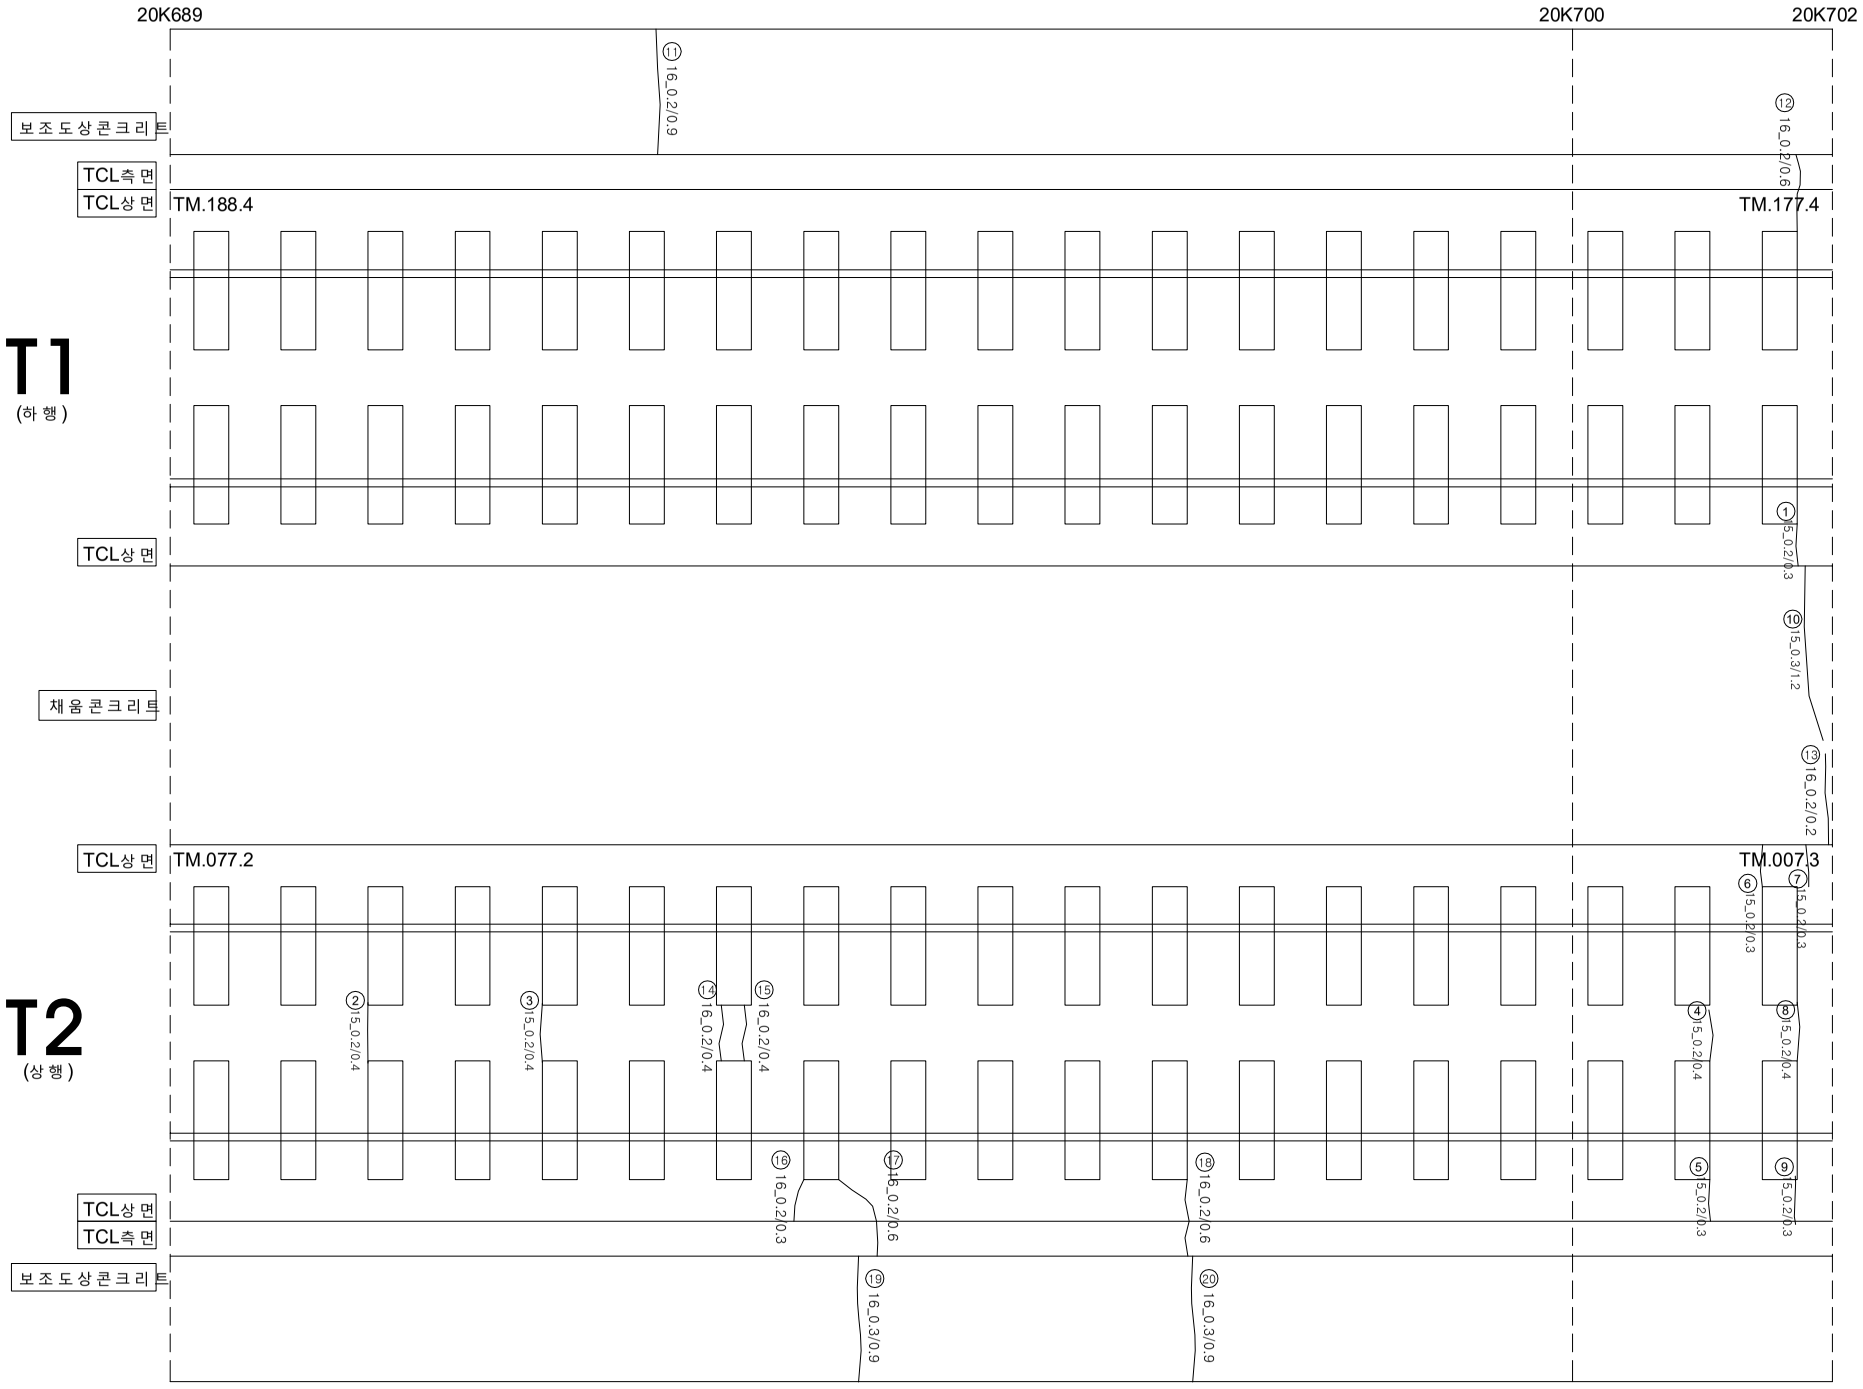
연번	손상	폭		연장		비고	연번	손상	폭		연장		비고
1	균열	0.2	㎜	0.3	m		56						
2	균열	0.2	㎜	0.4	m		57						
3	균열	0.2	㎜	0.4	m		58						
4	균열	0.2	㎜	0.4	m		59						
5	균열	0.2	㎜	0.3	m		60						
6	균열	0.2	㎜	0.3	m		61						
7	균열	0.2	㎜	0.3	m		62						
8	균열	0.2	㎜	0.4	m		63						
9	균열	0.2	㎜	0.3	m		64						
10	균열	0.3	㎜	1.2	m		65						
11	균열	0.2	㎜	0.9	m		66						
12	균열	0.2	㎜	0.6	m		67						
13	균열	0.2	㎜	0.2	m		68						
14	균열	0.2	㎜	0.4	m		69						
15	균열	0.2	㎜	0.4	m		70						
16	균열	0.2	㎜	0.3	m		71						
17	균열	0.2	㎜	0.6	m		72						
18	균열	0.2	㎜	0.6	m		73						
19	균열	0.3	㎜	0.9	m		74						
20	균열	0.3	㎜	0.9	m		75						
21							76						
22							77						
23							78						
24							79						
25							80						
26							81						
27							82						
28							83						
29							84						
30							85						
31							86						
32							87						
33							88						
34							89						
35							90						
36							91						
37							92						
38							93						
39							94						
40							95

41							96						
42							97						
43							98						
44							99						
45							100						
46							101						
47							102						
48							103						
49							104						
50							105						
51							106						
52							107						
53							108						
54							109						
55							110
