외관조사망도 번호
U5_장재터널_198(20k702~20k714)

호남고속선 장재터널_198(20.702~20.714km, S197)

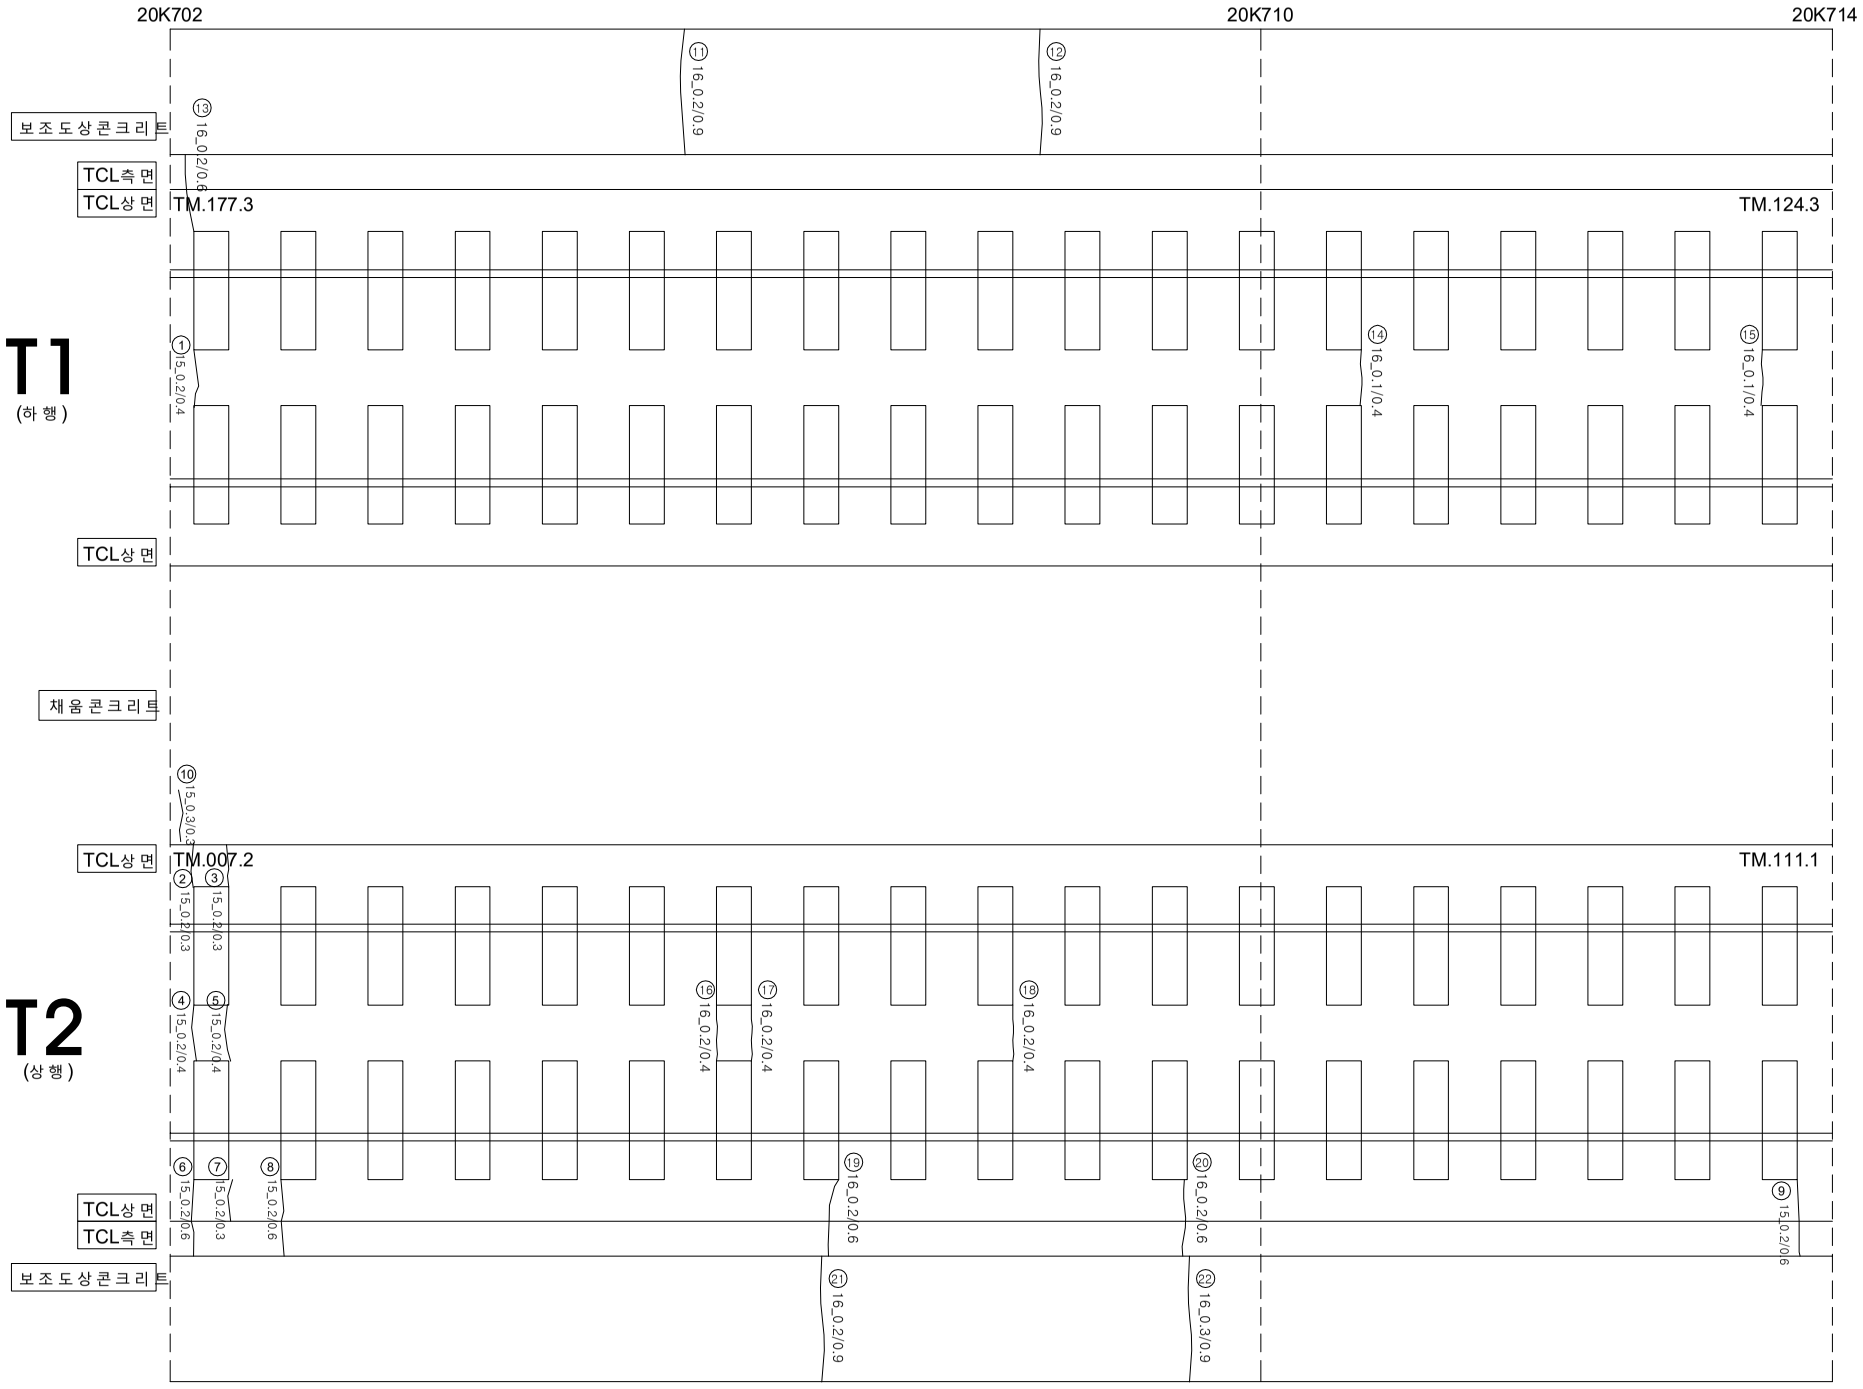
연번	손상	폭		연장		비고	연번	손상	폭		연장		비고
1	균열	0.2	㎜	0.4	m		56						
2	균열	0.2	㎜	0.3	m		57						
3	균열	0.2	㎜	0.3	m		58						
4	균열	0.2	㎜	0.4	m		59						
5	균열	0.2	㎜	0.4	m		60						
6	균열	0.2	㎜	0.6	m		61						
7	균열	0.2	㎜	0.3	m		62						
8	균열	0.2	㎜	0.6	m		63						
9	균열	0.2	㎜	0.6	m		64						
10	균열	0.3	㎜	0.3	m		65						
11	균열	0.2	㎜	0.9	m		66						
12	균열	0.2	㎜	0.9	m		67						
13	균열	0.2	㎜	0.6	m		68						
14	균열	0.1	㎜	0.4	m		69						
15	균열	0.1	㎜	0.4	m		70						
16	균열	0.2	㎜	0.4	m		71						
17	균열	0.2	㎜	0.4	m		72						
18	균열	0.2	㎜	0.4	m		73						
19	균열	0.2	㎜	0.6	m		74						
20	균열	0.2	㎜	0.6	m		75						
21	균열	0.2	㎜	0.9	m		76						
22	균열	0.3	㎜	0.9	m		77						
23							78						
24							79						
25							80						
26							81						
27							82						
28							83						
29							84						
30							85						
31							86						
32							87						
33							88						
34							89						
35							90						
36							91						
37							92						
38							93						
39							94

40							95						
41							96						
42							97						
43							98						
44							99						
45							100						
46							101						
47							102						
48							103						
49							104						
50							105						
51							106						
52							107						
53							108						
54							109						
55							110
