외관조사망도 번호
U5_장재터널_199(20k714~20k727)

호남고속선 장재터널_199(20.714~20.727km, S198)

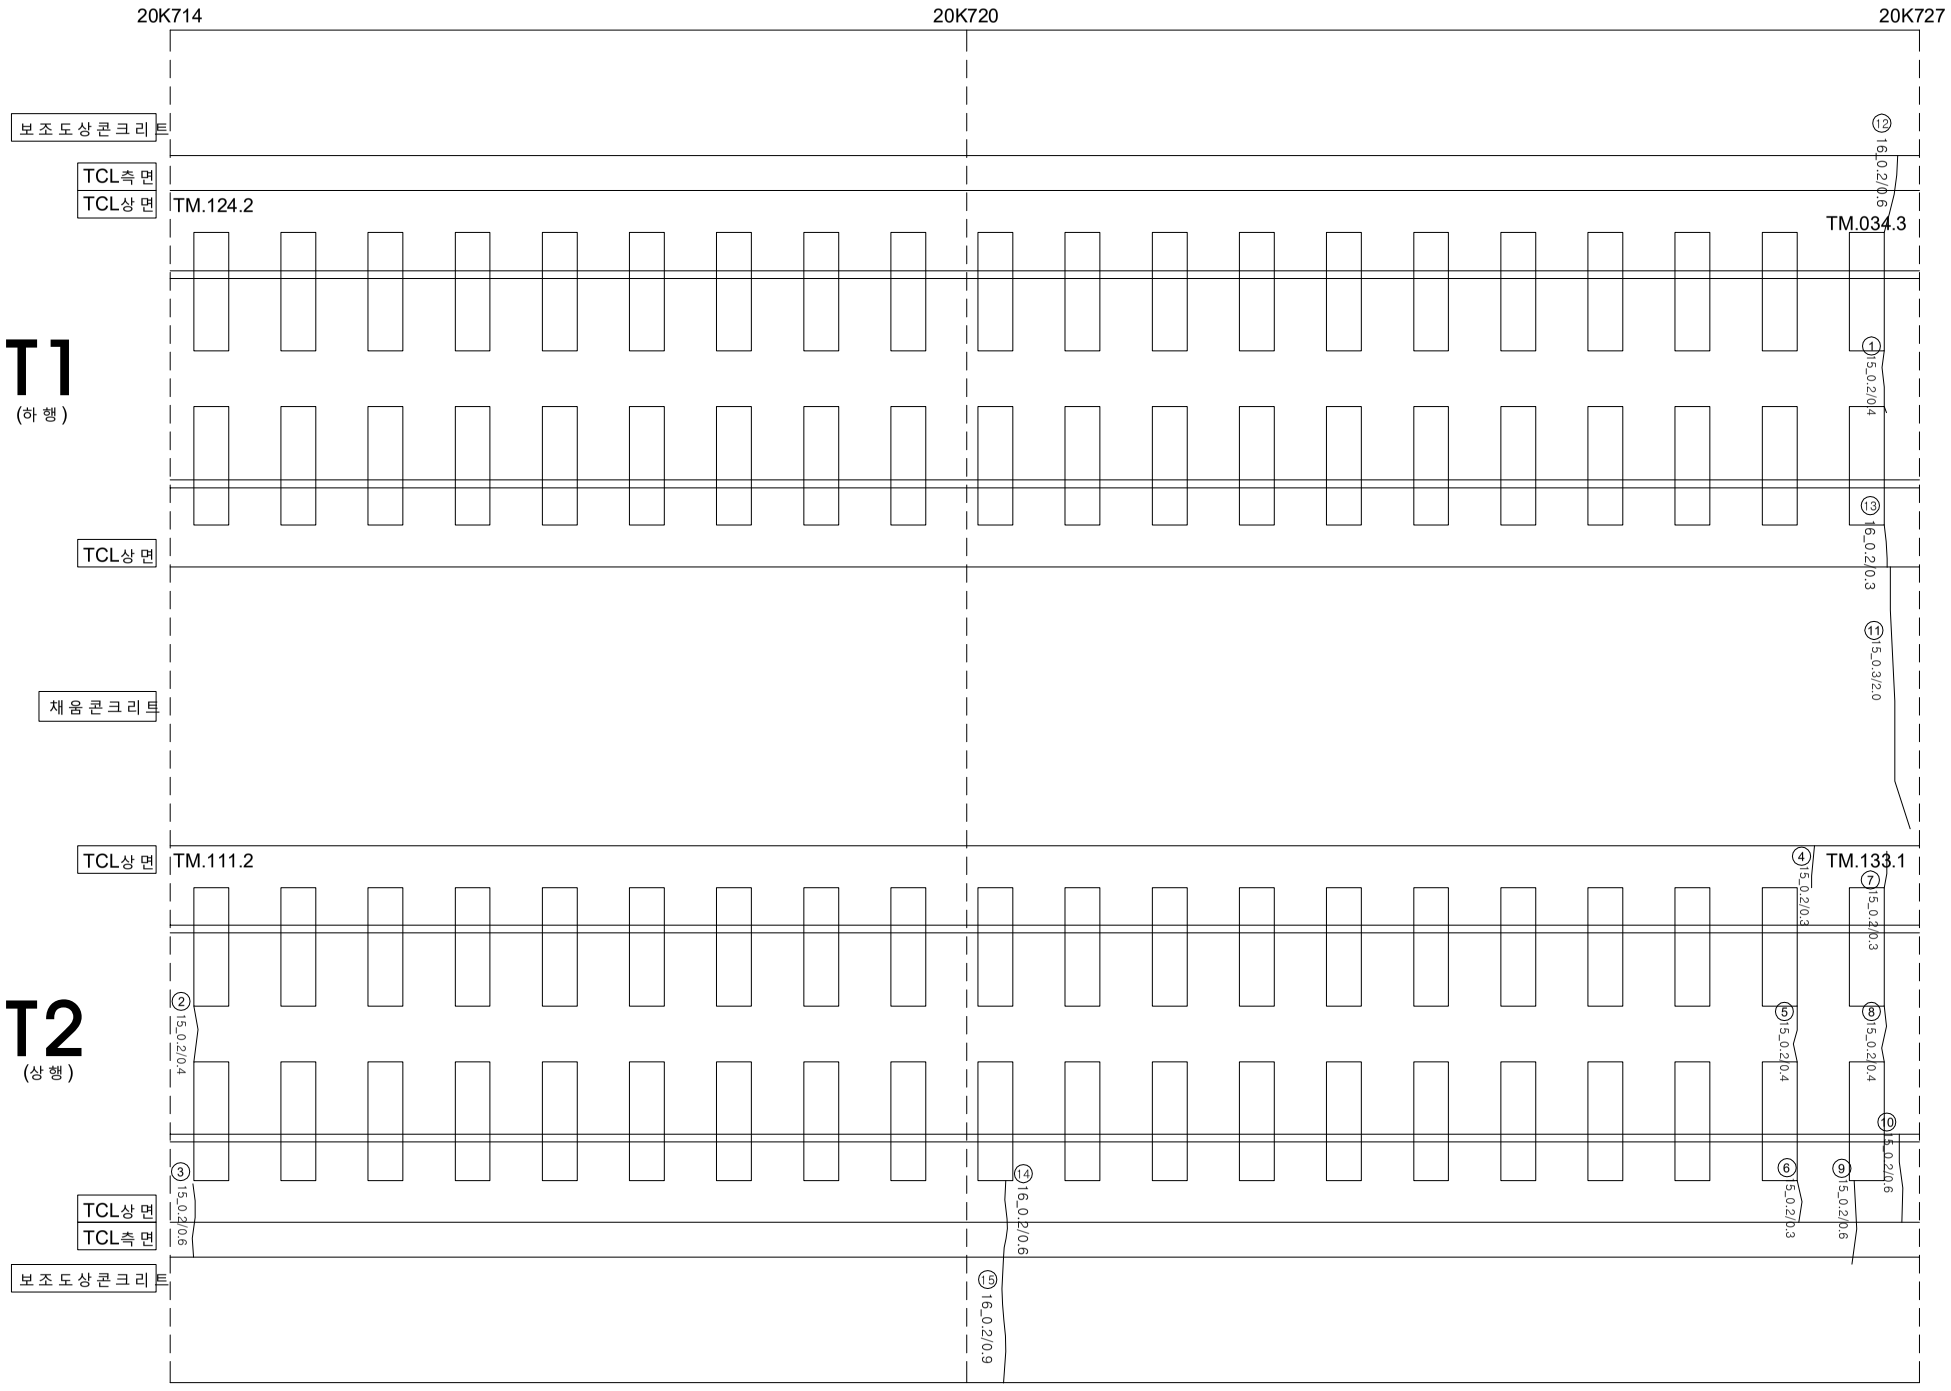
연번	손상	폭		연장		비고	연번	손상	폭		연장		비고
1	균열	0.2	㎜	0.4	m		56						
2	균열	0.2	㎜	0.4	m		57						
3	균열	0.2	㎜	0.6	m		58						
4	균열	0.2	㎜	0.3	m		59						
5	균열	0.2	㎜	0.4	m		60						
6	균열	0.2	㎜	0.3	m		61						
7	균열	0.2	㎜	0.3	m		62						
8	균열	0.2	㎜	0.4	m		63						
9	균열	0.2	㎜	0.6	m		64						
10	균열	0.2	㎜	0.6	m		65						
11	균열	0.3	㎜	2.0	m		66						
12	균열	0.2	㎜	0.6	m		67						
13	균열	0.2	㎜	0.3	m		68						
14	균열	0.2	㎜	0.6	m		69						
15	균열	0.2	㎜	0.9	m		70						
16							71						
17							72						
18							73						
19							74						
20							75						
21							76						
22							77						
23							78						
24							79						
25							80						
26							81						
27							82						
28							83						
29							84						
30							85						
31							86						
32							87						
33							88						
34							89						
35							90						
36							91						
37							92						
38							93						
39							94						
40							95						
41							96						
42							97						
43							98

44							99						
45							100						
46							101						
47							102						
48							103						
49							104						
50							105						
51							106						
52							107						
53							108						
54							109						
55							110
