외관조사망도 번호
U5_장재터널_216(20k927~20k939)

호남고속선 장재터널_216(20.927~20.939km, S215)

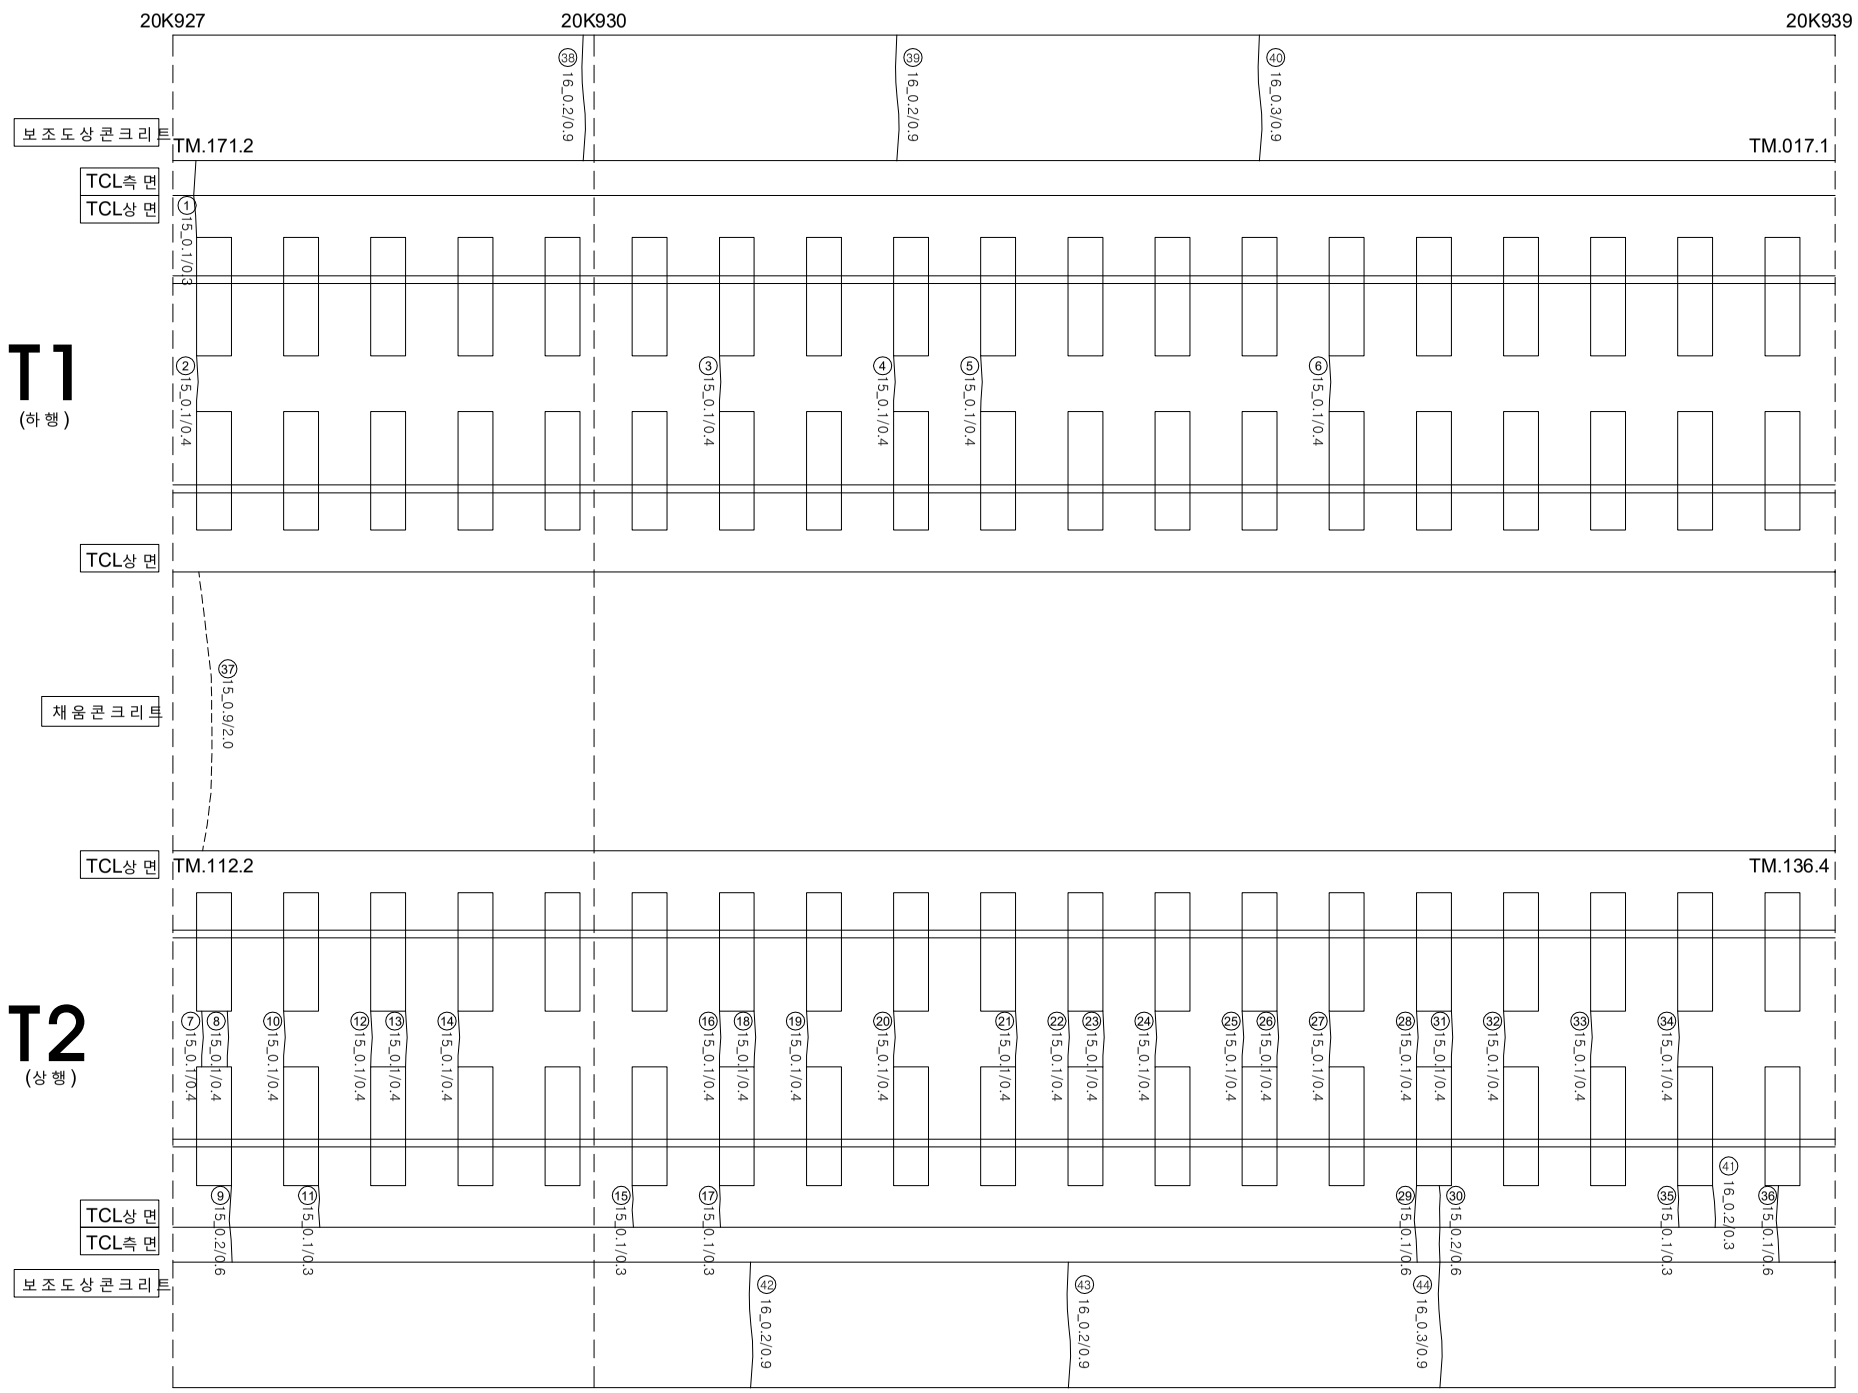
연번	손상	폭		연장		비고	연번	손상	폭		연장		비고
1	균열	0.1	㎜	0.3	m		56						
2	균열	0.1	㎜	0.4	m		57						
3	균열	0.1	㎜	0.4	m		58						
4	균열	0.1	㎜	0.4	m		59						
5	균열	0.1	㎜	0.4	m		60						
6	균열	0.1	㎜	0.4	m		61						
7	균열	0.1	㎜	0.4	m		62						
8	균열	0.1	㎜	0.4	m		63						
9	균열	0.1	㎜	0.6	m		64						
10	균열	0.1	㎜	0.4	m		65						
11	균열	0.1	㎜	0.3	m		66						
12	균열	0.1	㎜	0.4	m		67						
13	균열	0.1	㎜	0.4	m		68						
14	균열	0.1	㎜	0.4	m		69						
15	균열	0.1	㎜	0.3	m		70						
16	균열	0.1	㎜	0.4	m		71						
17	균열	0.1	㎜	0.3	m		72						
18	균열	0.1	㎜	0.4	m		73						
19	균열	0.1	㎜	0.4	m		74						
20	균열	0.1	㎜	0.4	m		75						
21	균열	0.1	㎜	0.4	m		76						
22	균열	0.1	㎜	0.4	m		77						
23	균열	0.1	㎜	0.4	m		78						
24	균열	0.1	㎜	0.4	m		79						
25	균열	0.1	㎜	0.4	m		80						
26	균열	0.1	㎜	0.4	m		81						
27	균열	0.1	㎜	0.4	m		82						
28	균열	0.1	㎜	0.4	m		83						
29	균열	0.1	㎜	0.6	m		84						
30	균열	0.2	㎜	0.6	m		85						
31	균열	0.1	㎜	0.4	m		86						
32	균열	0.1	㎜	0.4	m		87						
33	균열	0.1	㎜	0.4	m		88

34	균열	0.1	㎜	0.4	m		89						
35	균열	0.1	㎜	0.3	m		90						
36	균열	0.1	㎜	0.4	m		91						
37	균열	0.9	㎜	2.0	m		92						
38	균열	0.2	㎜	0.9	m		93						
39	균열	0.2	㎜	0.9	m		94						
40	균열	0.3	㎜	0.9	m		95						
41	균열	0.2	㎜	0.3	m		96						
42	균열	0.2	㎜	0.9	m		97						
43	균열	0.2	㎜	0.9	m		98						
44	균열	0.3	㎜	0.9	m		99						
45							100						
46							101						
47							102						
48							103						
49							104						
50							105						
51							106						
52							107						
53							108						
54							109						
55							110
