외관조사망도 번호
U5_장재터널_220(20k976~20k988)

호남고속선 장재터널_220(20.976~20.988km, S219)

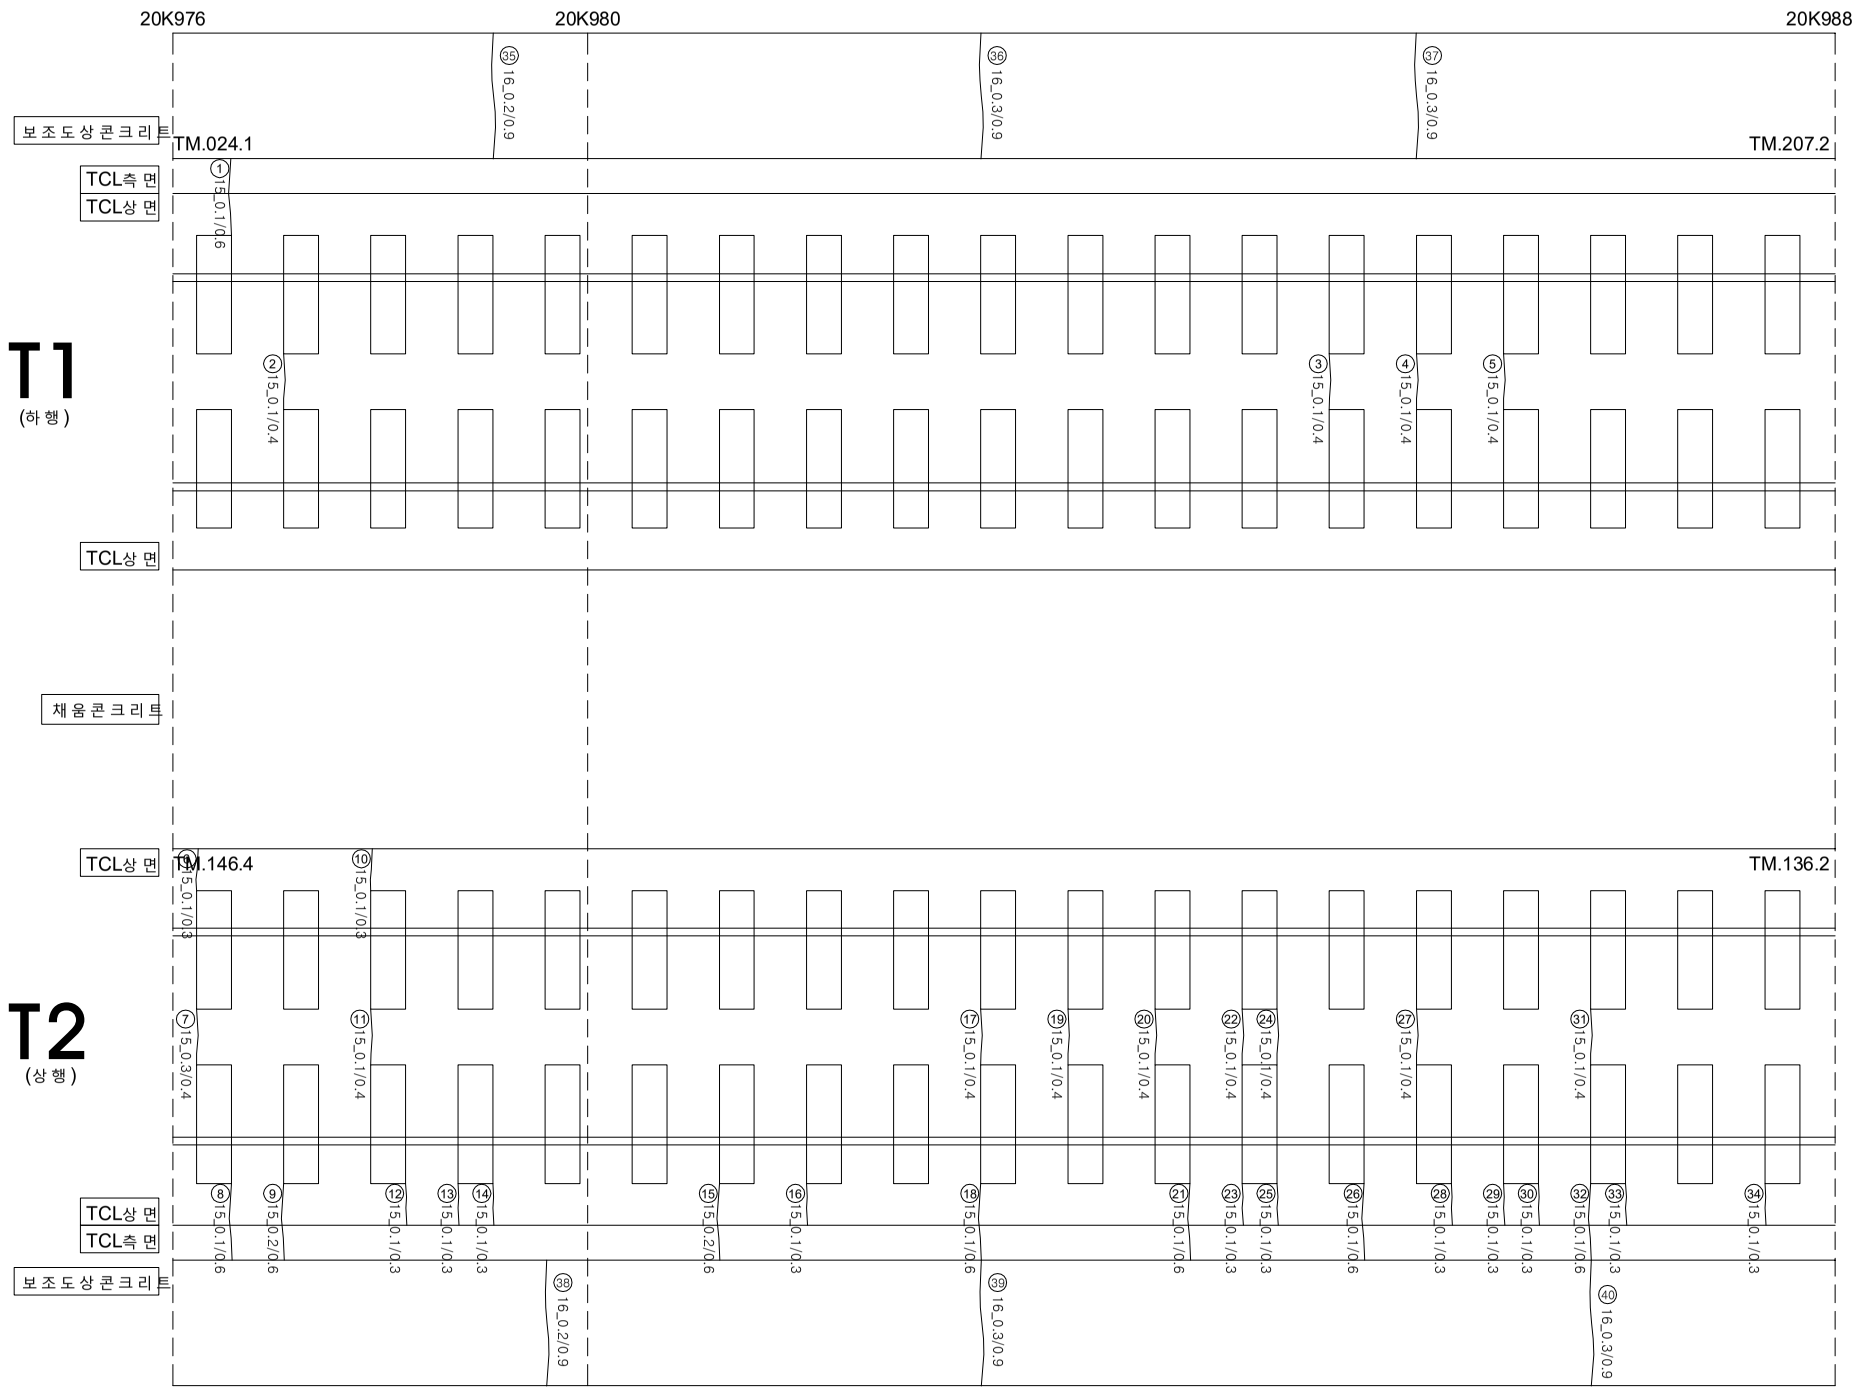
연번	손상	폭		연장		비고	연번	손상	폭		연장		비고
1	균열	0.1	㎜	0.6	m		56						
2	균열	0.1	㎜	0.4	m		57						
3	균열	0.1	㎜	0.4	m		58						
4	균열	0.1	㎜	0.4	m		59						
5	균열	0.1	㎜	0.4	m		60						
6	균열	0.1	㎜	0.3	m		61						
7	균열	0.3	㎜	0.4	m		62						
8	균열	0.1	㎜	0.6	m		63						
9	균열	0.2	㎜	0.6	m		64						
10	균열	0.1	㎜	0.3	m		65						
11	균열	0.1	㎜	0.4	m		66						
12	균열	0.1	㎜	0.3	m		67						
13	균열	0.1	㎜	0.3	m		68						
14	균열	0.1	㎜	0.3	m		69						
15	균열	0.2	㎜	0.6	m		70						
16	균열	0.1	㎜	0.3	m		71						
17	균열	0.1	㎜	0.4	m		72						
18	균열	0.1	㎜	0.6	m		73						
19	균열	0.1	㎜	0.4	m		74						
20	균열	0.1	㎜	0.4	m		75						
21	균열	0.1	㎜	0.6	m		76						
22	균열	0.1	㎜	0.4	m		77						
23	균열	0.1	㎜	0.3	m		78						
24	균열	0.1	㎜	0.4	m		79						
25	균열	0.1	㎜	0.3	m		80						
26	균열	0.1	㎜	0.6	m		81						
27	균열	0.1	㎜	0.4	m		82						
28	균열	0.1	㎜	0.3	m		83						
29	균열	0.1	㎜	0.3	m		84						
30	균열	0.1	㎜	0.3	m		85						
31	균열	0.1	㎜	0.4	m		86						
32	균열	0.1	㎜	0.6	m		87						
33	균열	0.1	㎜	0.3	m		88

34	균열	0.1	㎜	0.3	m		89						
35	균열	0.2	㎜	0.9	m		90						
36	균열	0.3	㎜	0.9	m		91						
37	균열	0.3	㎜	0.9	m		92						
38	균열	0.2	㎜	0.9	m		93						
39	균열	0.3	㎜	0.9	m		94						
40	균열	0.3	㎜	0.9	m		95						
41							96						
42							97						
43							98						
44							99						
45							100						
46							101						
47							102						
48							103						
49							104						
50							105						
51							106						
52							107						
53							108						
54							109						
55							110
