외관조사망도 번호
U5_장재터널_229(21k090~21k102)

호남고속선 장재터널_229(21.090~21.102km, S228)

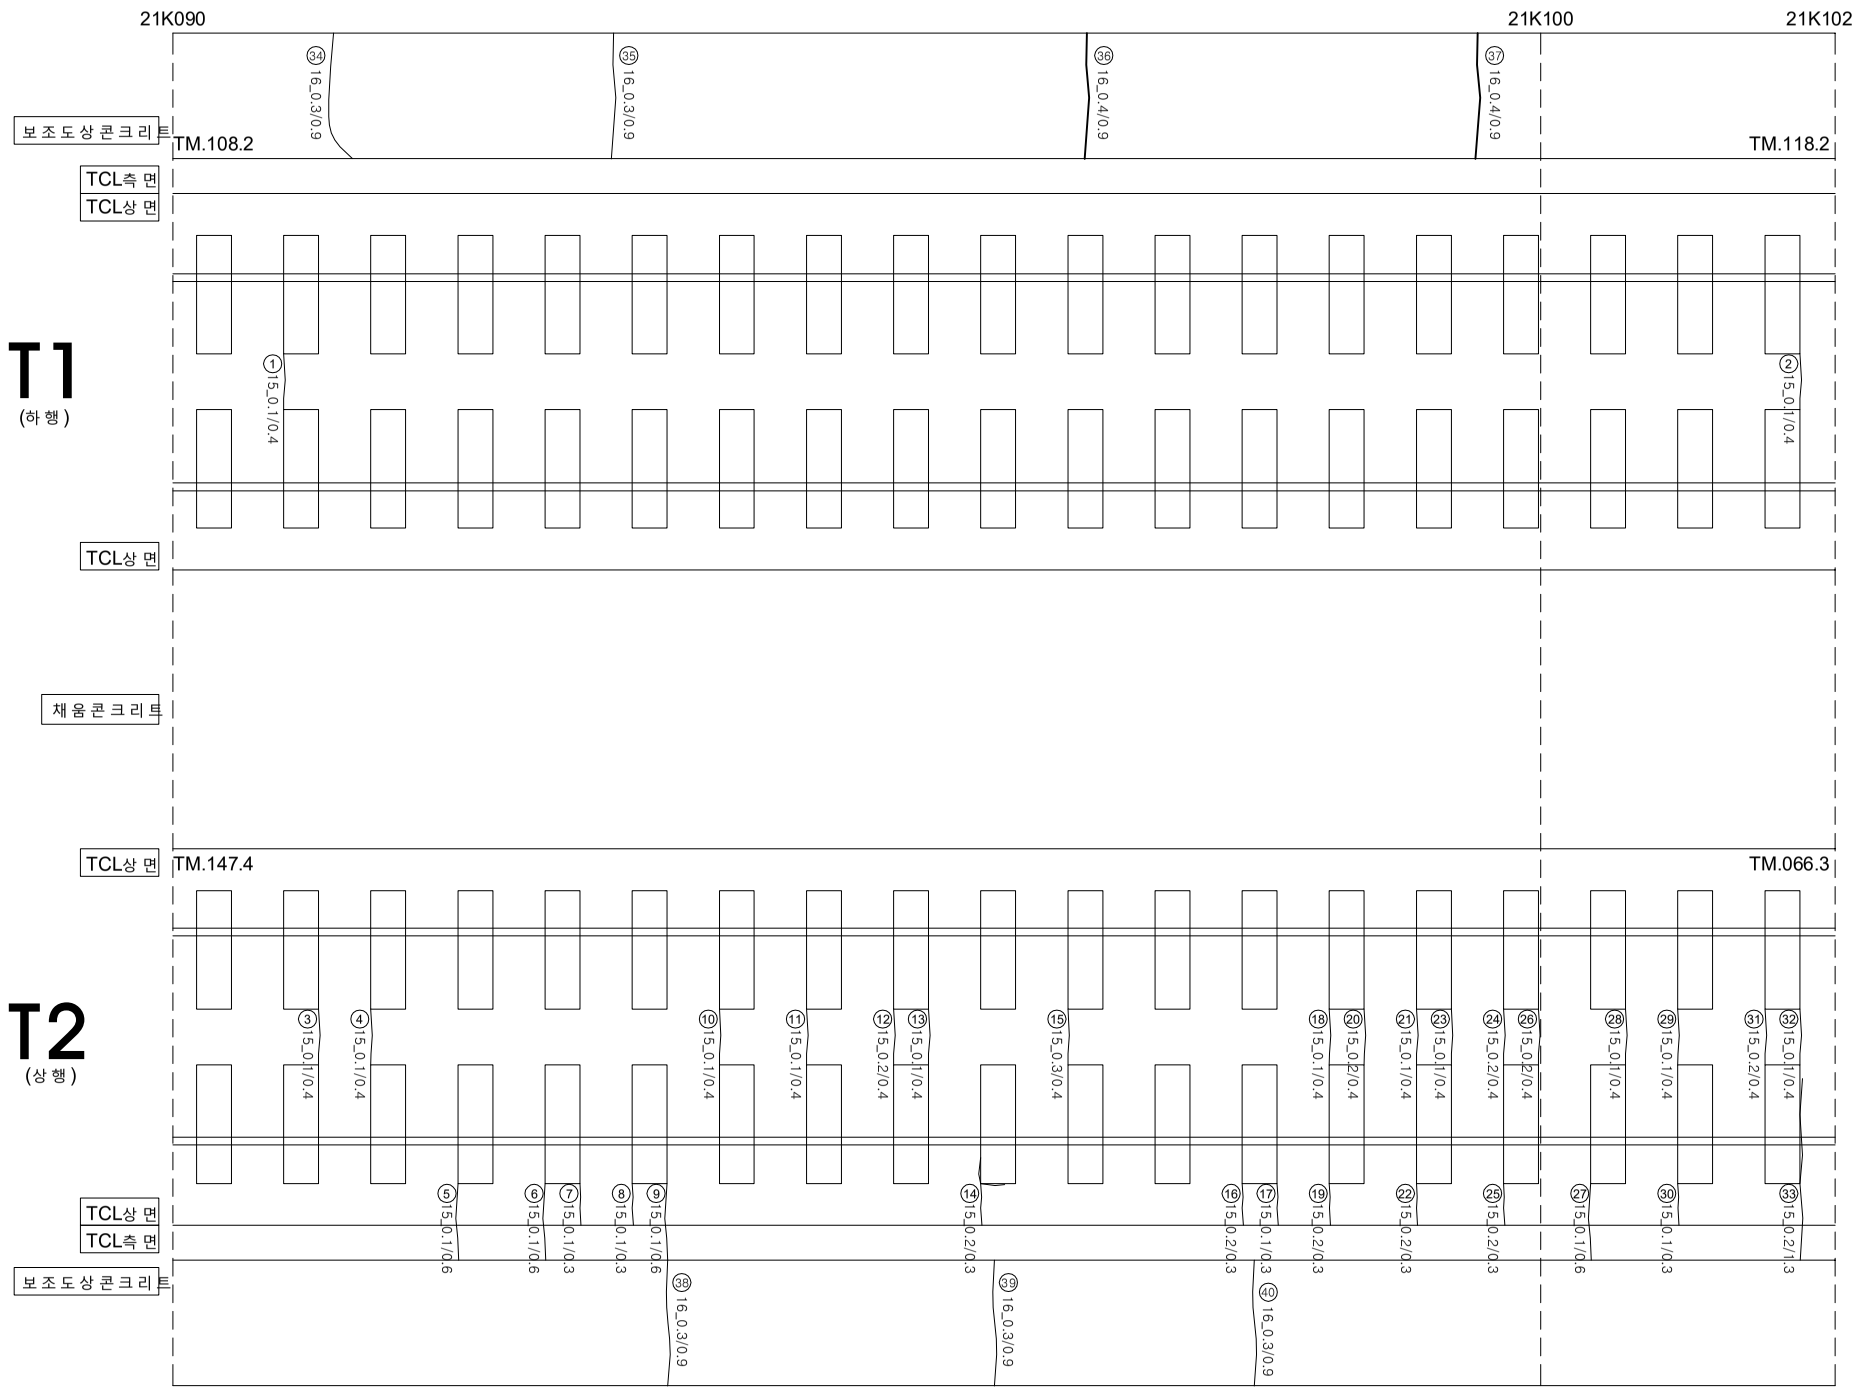
연번	손상	폭		연장		비고	연번	손상	폭		연장		비고
1	균열	0.1	㎜	0.4	m		56						
2	균열	0.1	㎜	0.4	m		57						
3	균열	0.1	㎜	0.4	m		58						
4	균열	0.1	㎜	0.4	m		59						
5	균열	0.1	㎜	0.6	m		60						
6	균열	0.1	㎜	0.6	m		61						
7	균열	0.1	㎜	0.3	m		62						
8	균열	0.1	㎜	0.3	m		63						
9	균열	0.1	㎜	0.6	m		64						
10	균열	0.1	㎜	0.4	m		65						
11	균열	0.1	㎜	0.4	m		66						
12	균열	0.2	㎜	0.4	m		67						
13	균열	0.1	㎜	0.4	m		68						
14	균열	0.2	㎜	0.3	m		69						
15	균열	0.3	㎜	0.4	m		70						
16	균열	0.2	㎜	0.3	m		71						
17	균열	0.1	㎜	0.3	m		72						
18	균열	0.1	㎜	0.4	m		73						
19	균열	0.2	㎜	0.3	m		74						
20	균열	0.2	㎜	0.4	m		75						
21	균열	0.1	㎜	0.4	m		76						
22	균열	0.2	㎜	0.3	m		77						
23	균열	0.1	㎜	0.4	m		78						
24	균열	0.2	㎜	0.4	m		79						
25	균열	0.2	㎜	0.3	m		80						
26	균열	0.2	㎜	0.4	m		81						
27	균열	0.1	㎜	0.6	m		82						
28	균열	0.1	㎜	0.4	m		83						
29	균열	0.1	㎜	0.4	m		84						
30	균열	0.1	㎜	0.3	m		85						
31	균열	0.2	㎜	0.4	m		86						
32	균열	0.1	㎜	0.4	m		87						
33	균열	0.2	㎜	1.3	m		88

34	균열	0.3	㎜	0.9	m		89						
35	균열	0.3	㎜	0.9	m		90						
36	균열	0.4	㎜	0.9	m		91						
37	균열	0.4	㎜	0.9	m		92						
38	균열	0.3	㎜	0.9	m		93						
39	균열	0.3	㎜	0.9	m		94						
40	균열	0.3	㎜	0.9	m		95						
41							96						
42							97						
43							98						
44							99						
45							100						
46							101						
47							102						
48							103						
49							104						
50							105						
51							106						
52							107						
53							108						
54							109						
55							110
