외관조사망도 번호
U5_장재터널_204(20k777~20k789)

호남고속선 장재터널_204(20.777~20.789km, S203)

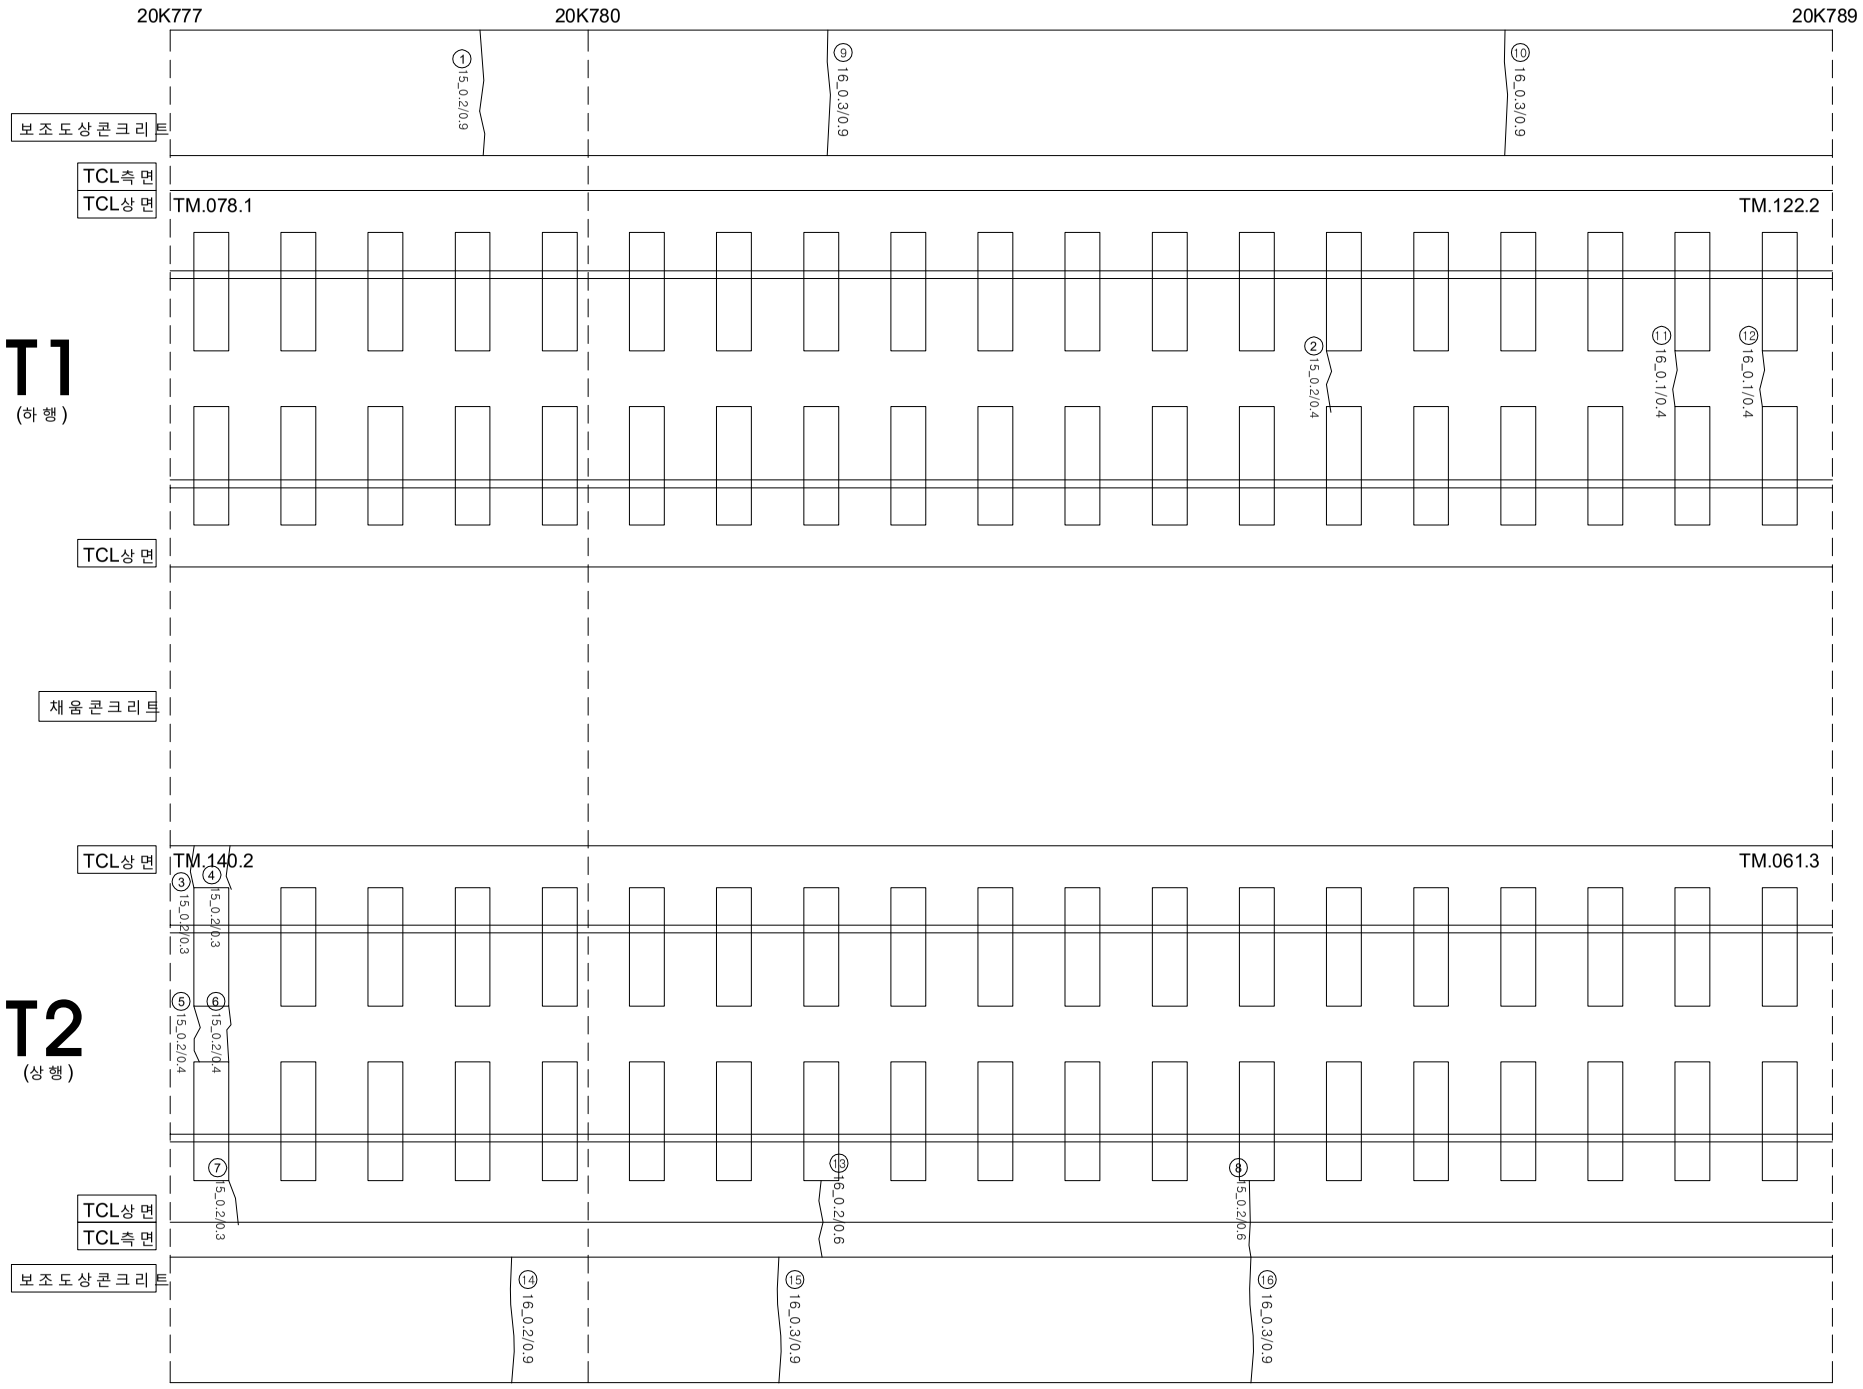
연번	손상	폭		연장		비고	연번	손상	폭		연장		비고
1	균열	0.2	㎜	0.9	m		56						
2	균열	0.2	㎜	0.4	m		57						
3	균열	0.2	㎜	0.3	m		58						
4	균열	0.2	㎜	0.3	m		59						
5	균열	0.2	㎜	0.4	m		60						
6	균열	0.2	㎜	0.4	m		61						
7	균열	0.2	㎜	0.3	m		62						
8	균열	0.2	㎜	0.6	m		63						
9	균열	0.3	㎜	0.9	m		64						
10	균열	0.3	㎜	0.9	m		65						
11	균열	0.1	㎜	0.4	m		66						
12	균열	0.1	㎜	0.4	m		67						
13	균열	0.2	㎜	0.6	m		68						
14	균열	0.2	㎜	0.9	m		69						
15	균열	0.3	㎜	0.9	m		70						
16	균열	0.3	㎜	0.9	m		71						
17							72						
18							73						
19							74						
20							75						
21							76						
22							77						
23							78						
24							79						
25							80						
26							81						
27							82						
28							83						
29							84						
30							85						
31							86						
32							87						
33							88						
34							89						
35							90						
36							91						
37							92						
38							93						
39							94						
40							95						
41							96						
42							97						
43							98

44							99						
45							100						
46							101						
47							102						
48							103						
49							104						
50							105						
51							106						
52							107						
53							108						
54							109						
55							110
