외관조사망도 번호
U5_장재터널_257(21k431~21k439)

호남고속선 장재터널_257(21.431~21.439km, S256)

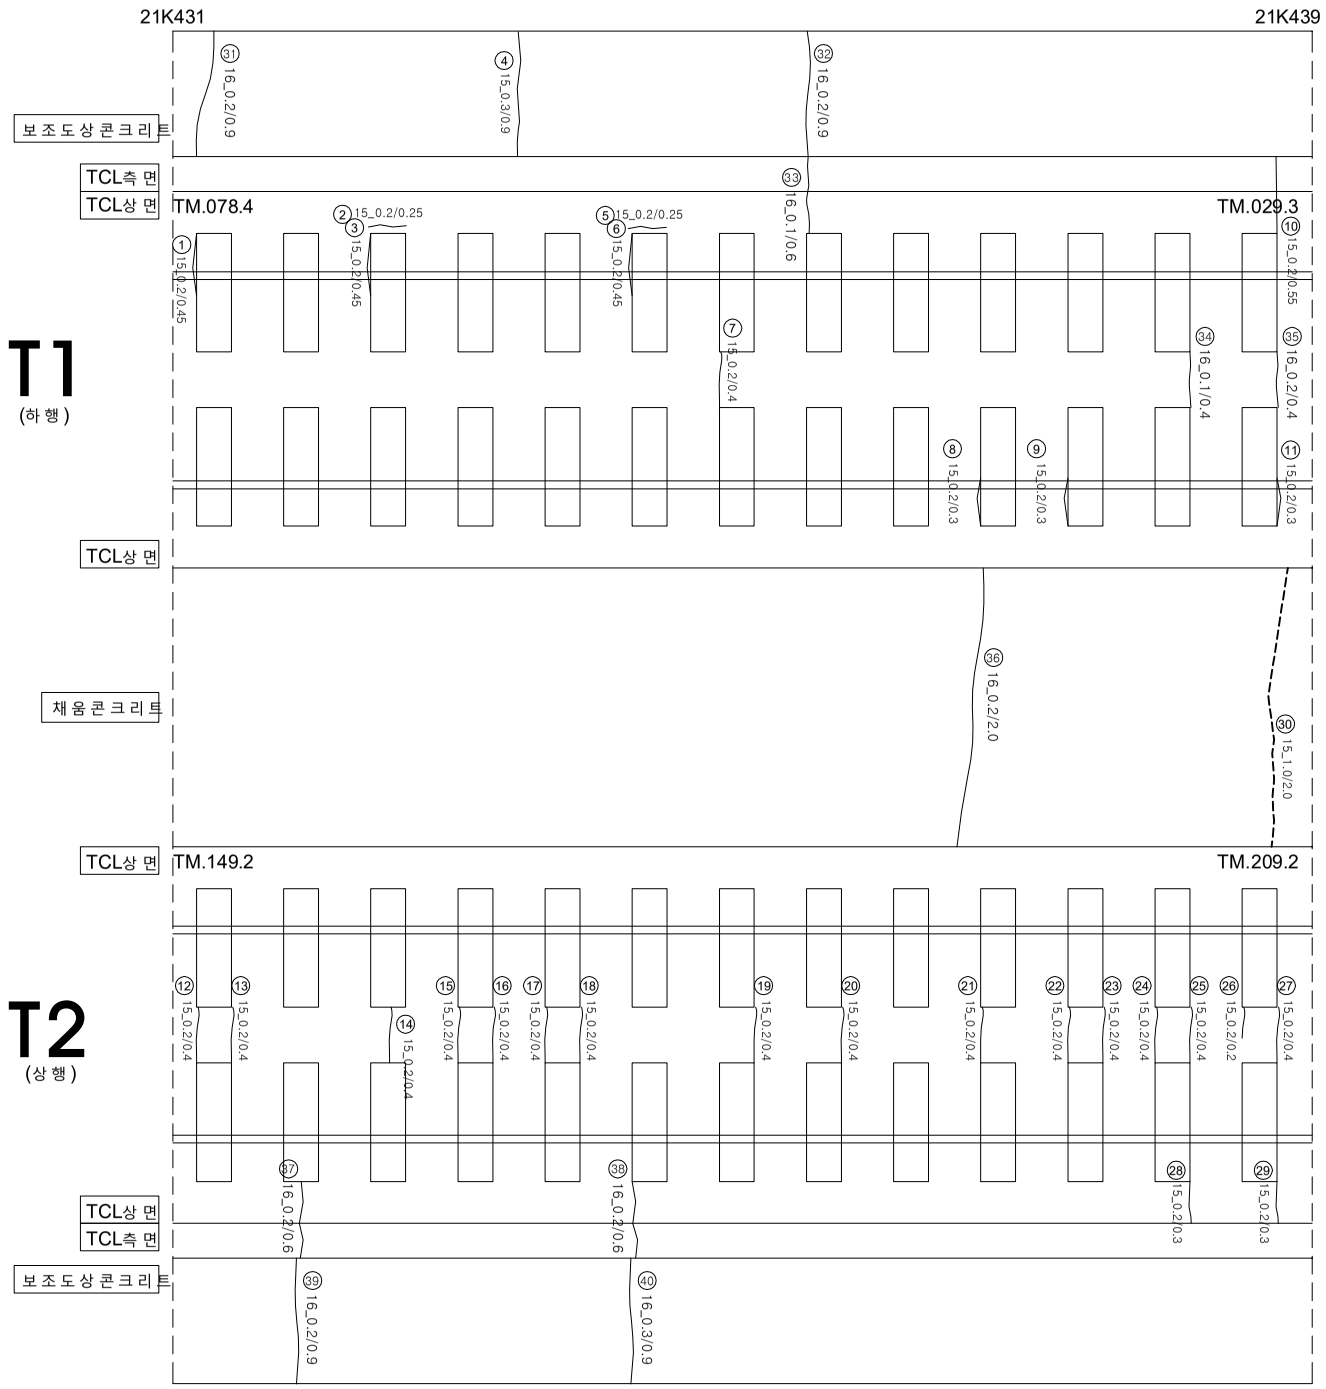
연번	손상	폭		연장		비고	연번	손상	폭		연장		비고
1	경계부 균열	0.2	㎜	0.45	m		56						
2	경계부 균열	0.2	㎜	0.25	m		57						
3	경계부 균열	0.2	㎜	0.45	m		58						
4	균열	0.3	㎜	0.9	m		59						
5	경계부 균열	0.2	㎜	0.25	m		60						
6	경계부 균열	0.2	㎜	0.45	m		61						
7	균열	0.2	㎜	0.4	m		62						
8	경계부 균열	0.2	㎜	0.3	m		63						
9	경계부 균열	0.2	㎜	0.3	m		64						
10	균열	0.2	㎜	0.55	m		65						
11	경계부 균열	0.2	㎜	0.3	m		66						
12	균열	0.2	㎜	0.4	m		67						
13	균열	0.2	㎜	0.4	m		68						
14	균열	0.2	㎜	0.4	m		69						
15	균열	0.2	㎜	0.4	m		70						
16	균열	0.2	㎜	0.4	m		71						
17	균열	0.2	㎜	0.4	m		72						
18	균열	0.2	㎜	0.4	m		73						
19	균열	0.2	㎜	0.4	m		74						
20	균열	0.2	㎜	0.4	m		75						
21	균열	0.2	㎜	0.4	m		76						
22	균열	0.2	㎜	0.4	m		77						
23	균열	0.2	㎜	0.4	m		78						
24	균열	0.2	㎜	0.4	m		79						
25	균열	0.2	㎜	0.4	m		80						
26	균열	0.2	㎜	0.2	m		81						
27	균열	0.2	㎜	0.4	m		82						
28	균열	0.2	㎜	0.3	m		83						
29	균열	0.2	㎜	0.3	m		84						
30	균열	1.0	㎜	2.0	m		85						
31	균열	0.2	㎜	0.9	m		86						
32	균열	0.2	㎜	0.9	m		87

33	균열	0.1	㎜	0.6	m		88						
34	균열	0.1	㎜	0.4	m		89						
35	균열	0.2	㎜	0.4	m		90						
36	균열	0.2	㎜	2.0	m		91						
37	균열	0.2	㎜	0.6	m		92						
38	균열	0.2	㎜	0.6	m		93						
39	균열	0.2	㎜	0.9	m		94						
40	균열	0.3	㎜	0.9	m		95						
41							96						
42							97						
43							98						
44							99						
45							100						
46							101						
47							102						
48							103						
49							104						
50							105						
51							106						
52							107						
53							108						
54							109						
55							110
