외관조사망도 번호
U5_장재터널_270(21k577~21k589)

호남고속선 장재터널_270(21.577~21.589km, S269)

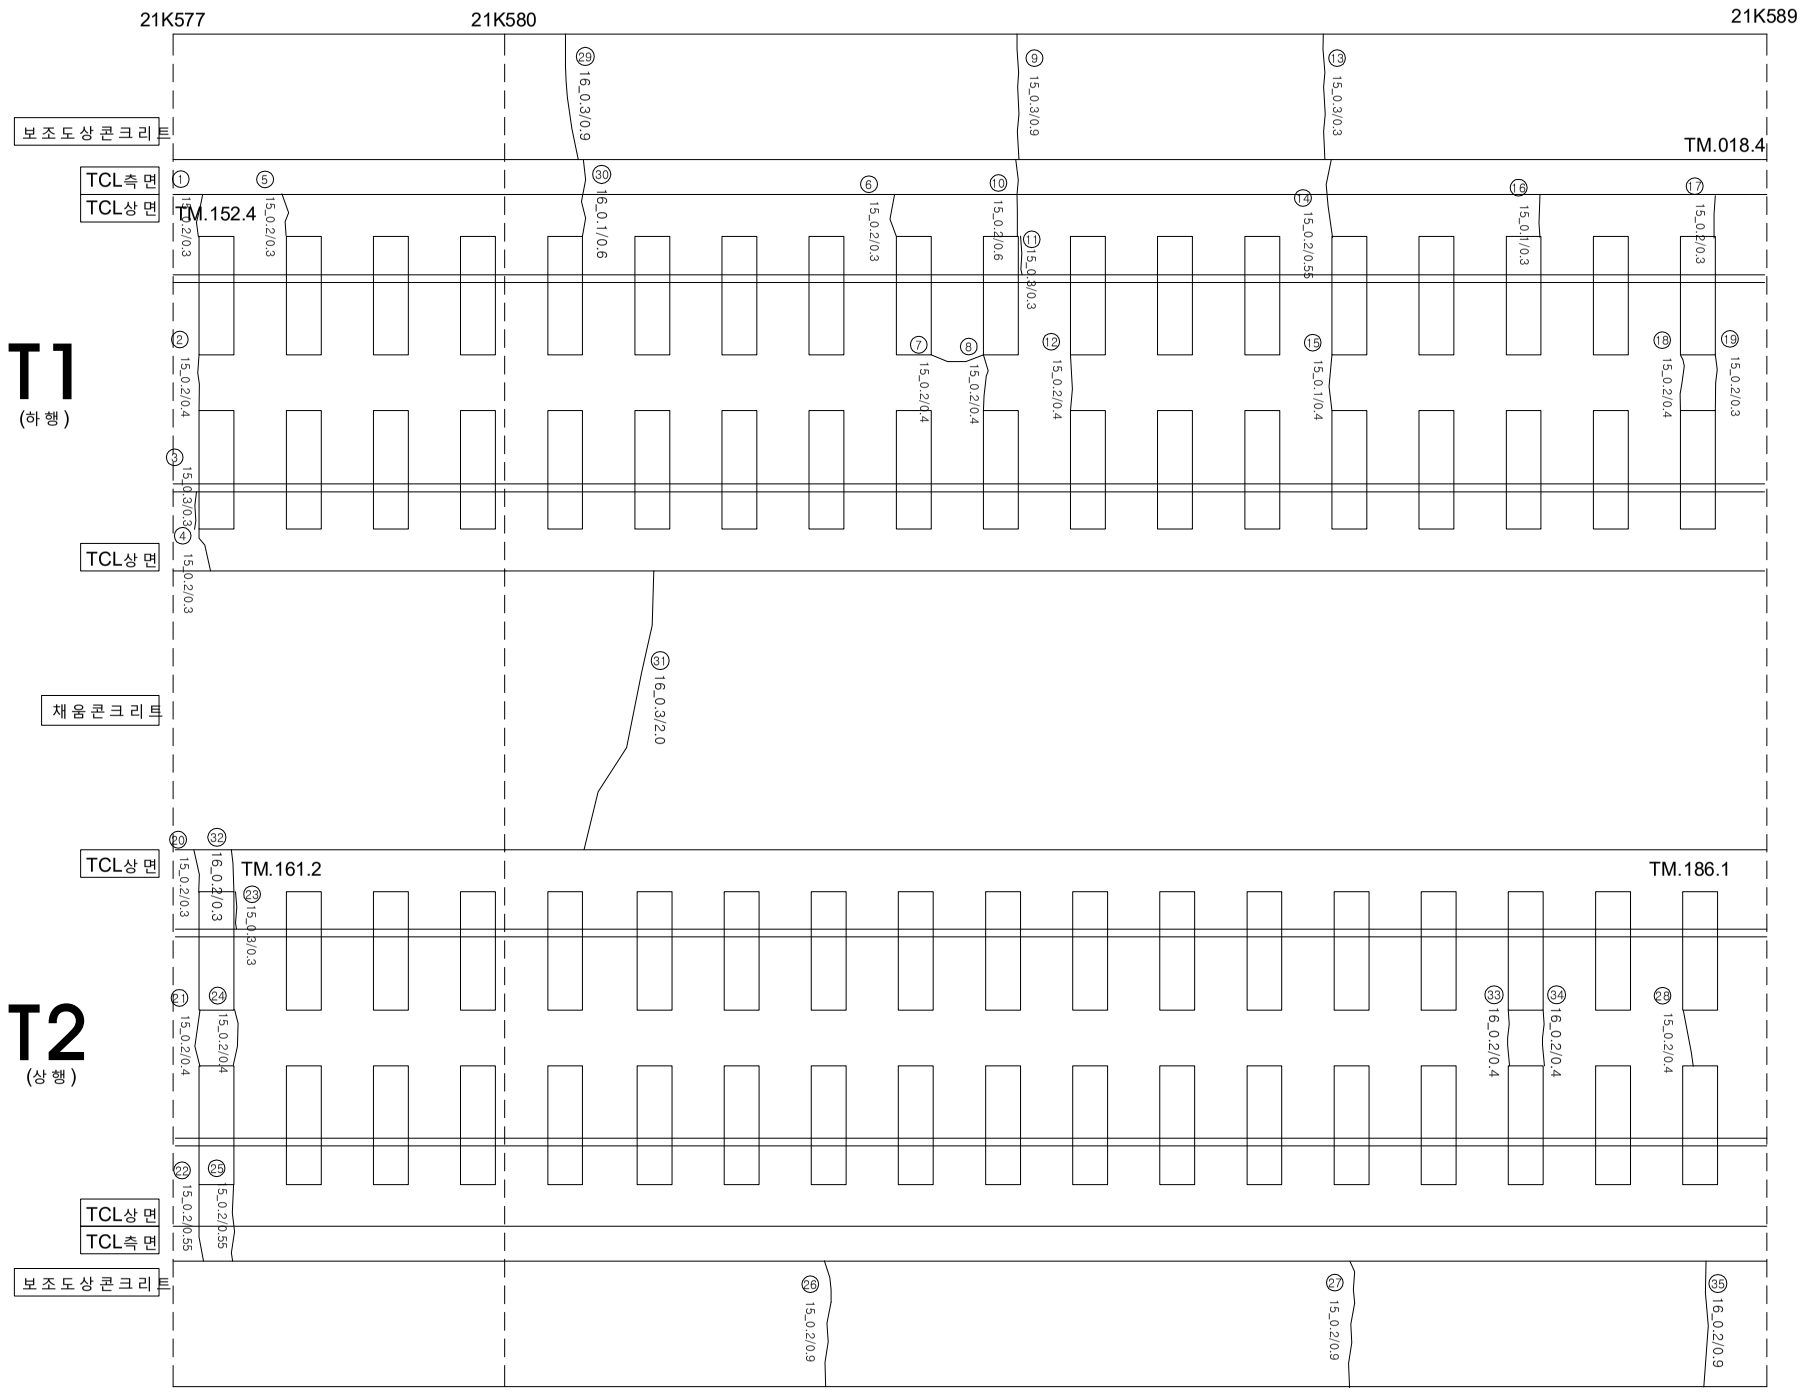
연번	손상	폭		연장		비고	연번	손상	폭		연장		비고
1	균열	0.2	㎜	0.3	m		56						
2	균열	0.2	㎜	0.4	m		57						
3	경계부 균열	0.3	㎜	0.3	m		58						
4	균열	0.2	㎜	0.3	m		59						
5	균열	0.2	㎜	0.3	m		60						
6	균열	0.2	㎜	0.3	m		61						
7	균열	0.2	㎜	0.4	m		62						
8	균열	0.2	㎜	0.4	m		63						
9	균열	0.3	㎜	0.9	m		64						
10	균열	0.2	㎜	0.6	m		65						
11	경계부 균열	0.3	㎜	0.3	m		66						
12	균열	0.2	㎜	0.4	m		67						
13	균열	0.3	㎜	0.3	m		68						
14	균열	0.2	㎜	0.55	m		69						
15	균열	0.1	㎜	0.4	m		70						
16	균열	0.1	㎜	0.3	m		71						
17	균열	0.2	㎜	0.3	m		72						
18	균열	0.2	㎜	0.4	m		73						
19	균열	0.2	㎜	0.3	m		74						
20	균열	0.2	㎜	0.3	m		75						
21	균열	0.2	㎜	0.4	m		76						
22	균열	0.2	㎜	0.55	m		77						
23	경계부 균열	0.3	㎜	0.3	m		78						
24	균열	0.2	㎜	0.4	m		79						
25	균열	0.2	㎜	0.55	m		80						
26	균열	0.2	㎜	0.9	m		81						
27	균열	0.2	㎜	0.9	m		82						
28	균열	0.2	㎜	0.4	m		83						
29	균열	0.3	㎜	0.9	m		84						
30	균열	0.1	㎜	0.6	m		85						
31	균열	0.3	㎜	2.0	m		86						
32	균열	0.2	㎜	0.3	m		87

33	균열	0.2	㎜	0.4	m		88						
34	균열	0.2	㎜	0.4	m		89						
35	균열	0.2	㎜	0.9	m		90						
36							91						
37							92						
38							93						
39							94						
40							95						
41							96						
42							97						
43							98						
44							99						
45							100						
46							101						
47							102						
48							103						
49							104						
50							105						
51							106						
52							107						
53							108						
54							109						
55							110
