외관조사망도 번호
B7_발산고가_1(21k657~21k662)

호남고속선 발산고가_1(21.657~21.662km, 접속부)

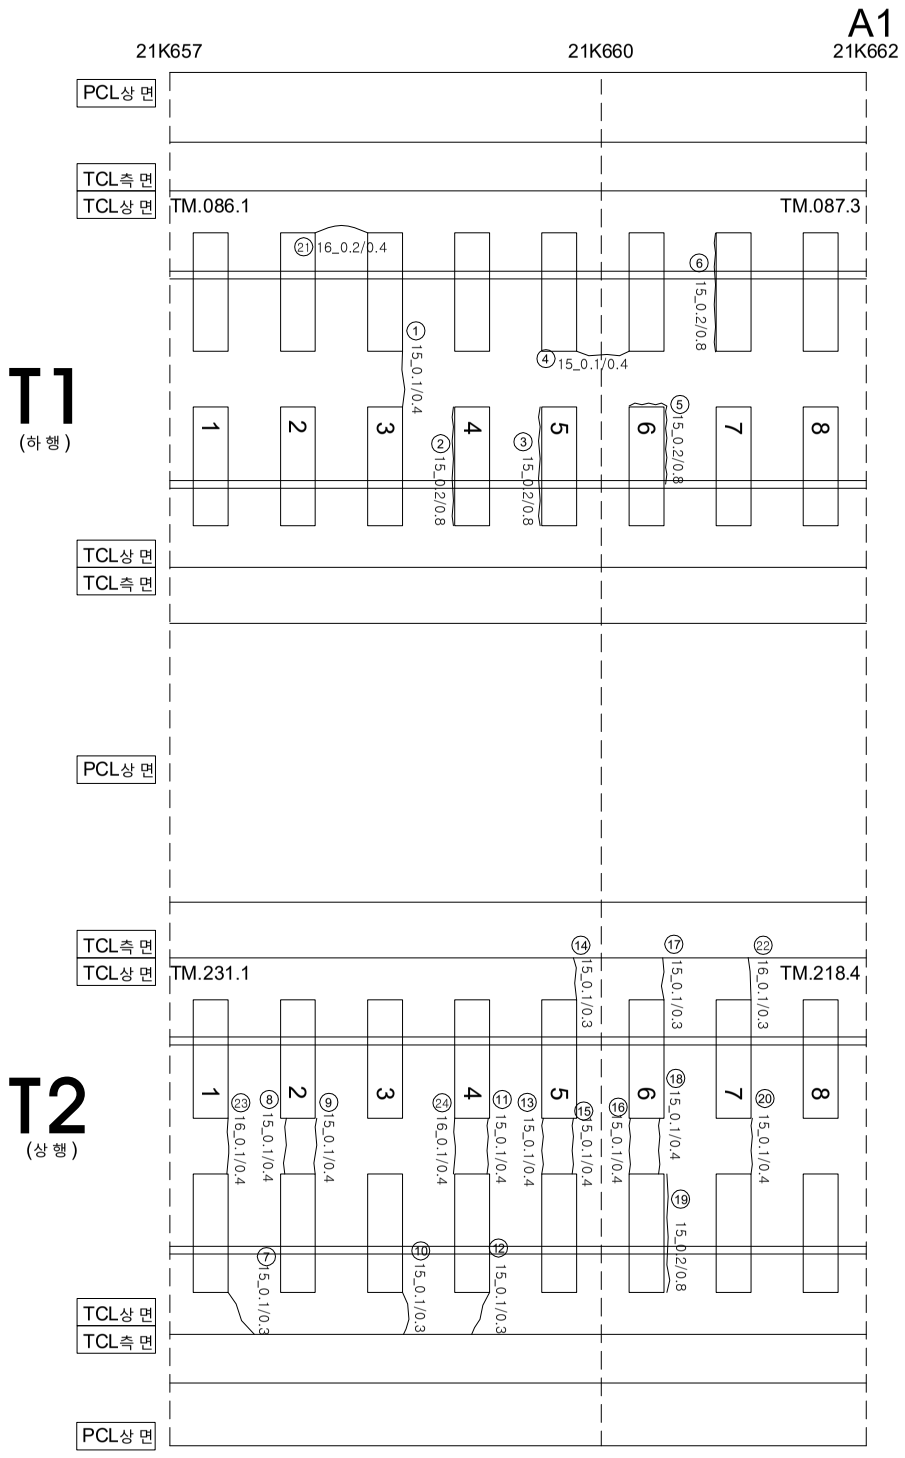
연번	손상	폭		연장		비고	연번	손상	폭		연장		비고
1	균열	0.1	㎜	0.4	m		56						
2	경계부균열	0.2	㎜	0.8	m		57						
3	경계부균열	0.2	㎜	0.8	m		58						
4	균열	0.1	㎜	0.4	m		59						
5	경계부균열	0.2	㎜	0.8	m		60						
6	경계부균열	0.2	㎜	0.8	m		61						
7	균열	0.1	㎜	0.3	m		62						
8	균열	0.1	㎜	0.4	m		63						
9	균열	0.1	㎜	0.4	m		64						
10	균열	0.1	㎜	0.3	m		65						
11	균열	0.1	㎜	0.4	m		66						
12	균열	0.1	㎜	0.3	m		67						
13	균열	0.1	㎜	0.4	m		68						
14	균열	0.1	㎜	0.3	m		69						
15	균열	0.1	㎜	0.4	m		70						
16	균열	0.1	㎜	0.4	m		71						
17	균열	0.1	㎜	0.3	m		72						
18	경계부균열	0.1	㎜	0.4	m		73						
19	균열	0.2	㎜	0.8	m		74						
20	균열	0.1	㎜	0.4	m		75						
21	균열	0.2	㎜	0.4	m		76						
22	균열	0.1	㎜	0.3	m		77						
23	균열	0.1	㎜	0.4	m		78						
24	균열	0.1	㎜	0.4	m		79						
25							80						
26							81						
27							82						
28							83						
29							84						
30							85						
31							86						
32							87						
33							88						
34							89						
35							90						
36							91						
37							92

38							93						
39							94						
40							95						
41							96						
42							97						
43							98						
44							99						
45							100						
46							101						
47							102						
48							103						
49							104						
50							105						
51							106						
52							107						
53							108						
54							109						
55							110
