외관조사망도 번호
B7_발산고가_2(21k662~21k669)

호남고속선 발산고가_2(21.662~21.669km, S1-1)

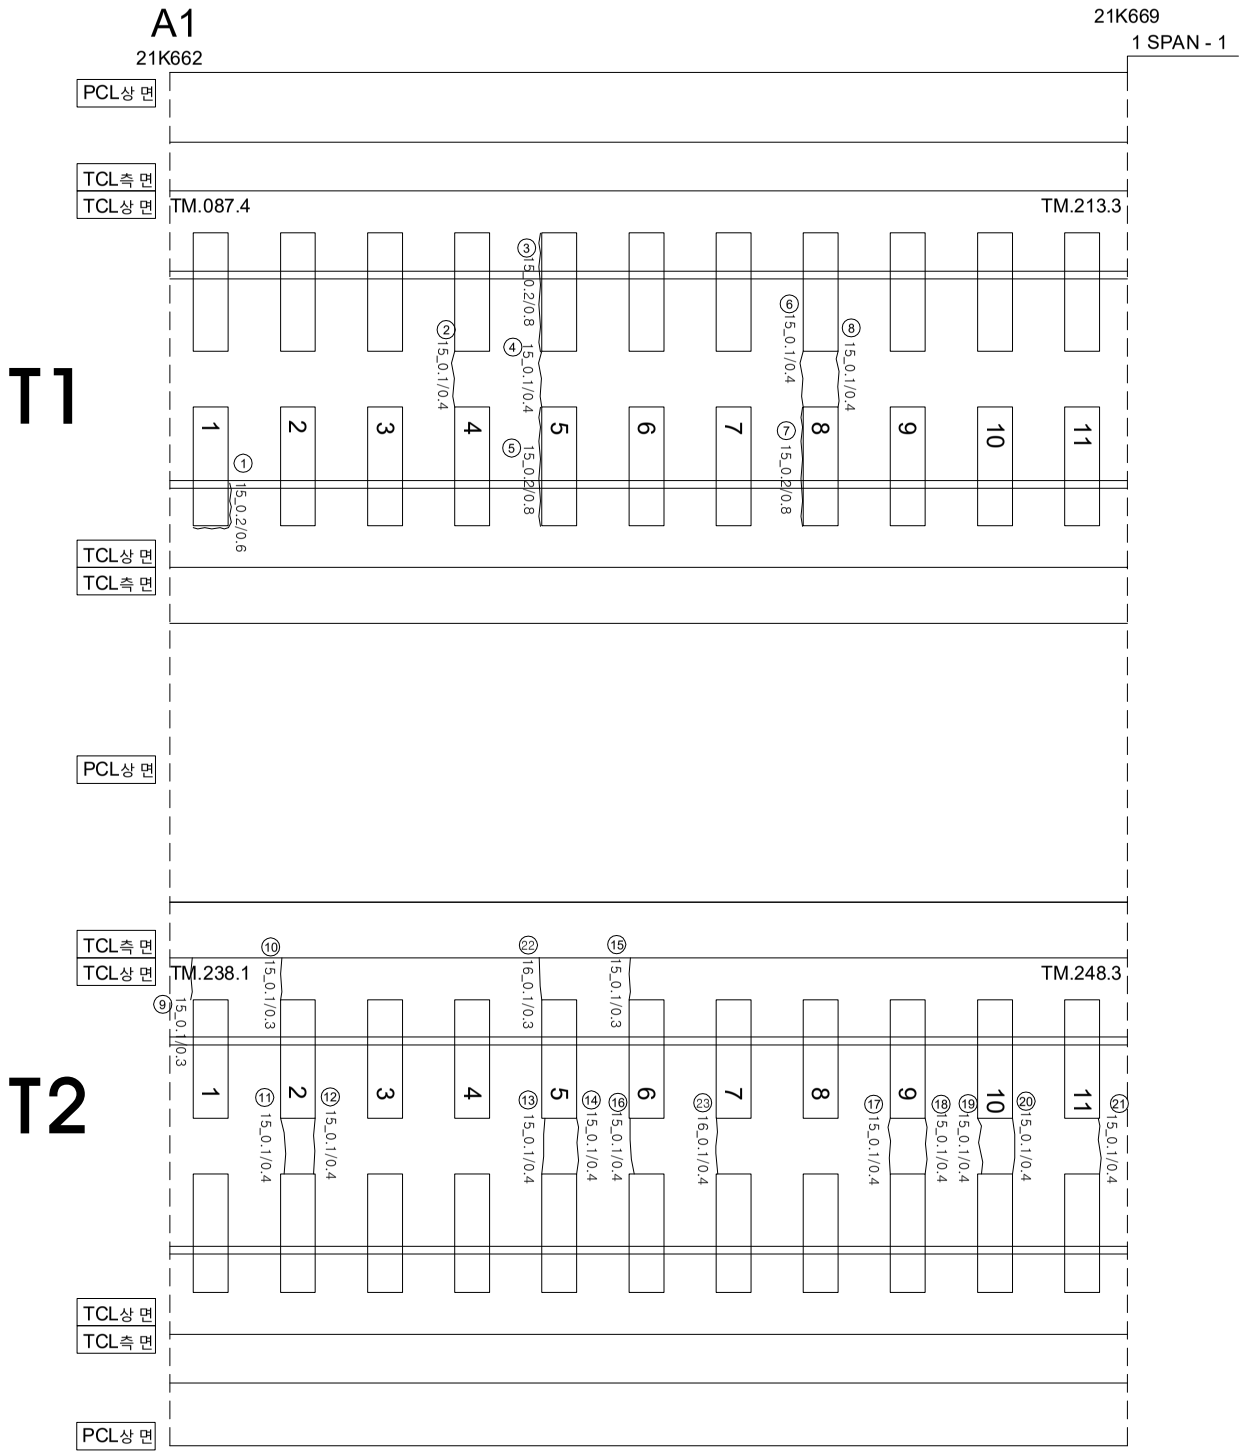
연번	손상	폭		연장		비고	연번	손상	폭		연장		비고
1	경계부 균열	0.2	㎜	0.6	m		56						
2	균열	0.1	㎜	0.4	m		57						
3	경계부 균열	0.2	㎜	0.8	m		58						
4	균열	0.1	㎜	0.4	m		59						
5	경계부 균열	0.2	㎜	0.8	m		60						
6	균열	0.1	㎜	0.4	m		61						
7	경계부 균열	0.2	㎜	0.8	m		62						
8	균열	0.1	㎜	0.4	m		63						
9	균열	0.1	㎜	0.3	m		64						
10	균열	0.1	㎜	0.3	m		65						
11	균열	0.1	㎜	0.4	m		66						
12	균열	0.1	㎜	0.4	m		67						
13	균열	0.1	㎜	0.4	m		68						
14	균열	0.1	㎜	0.4	m		69						
15	균열	0.1	㎜	0.3	m		70						
16	균열	0.1	㎜	0.4	m		71						
17	균열	0.1	㎜	0.4	m		72						
18	균열	0.1	㎜	0.4	m		73						
19	균열	0.1	㎜	0.4	m		74						
20	균열	0.1	㎜	0.4	m		75						
21	균열	0.1	㎜	0.4	m		76						
22	균열	0.1	㎜	0.3	m		77						
23	균열	0.1	㎜	0.4	m		78						
24							79						
25							80						
26							81						
27							82						
28							83						
29							84						
30							85						
31							86						
32							87						
33							88						
34							89						
35							90						
36							91						
37							92						
38							93

39							94						
40							95						
41							96						
42							97						
43							98						
44							99						
45							100						
46							101						
47							102						
48							103						
49							104						
50							105						
51							106						
52							107						
53							108						
54							109						
55							110
