| 외관조사망도 번호 |
|---|
| B7_발산고가_21(21k801~21k810) |

# 호남고속선 발산고가_21(21.801~21.810km, S4-1)

| 시 행 사 | 용 역 명 | 용 역 사 | 과 업 참 여 자 | | 범례 | | | |
|---|---|---|---|---|---|---|---|---|
| KORAIL 한국철도공사 KOREA RAILROAD | 2017년도 호남고속선 오송-광주송정간 콘크리트궤도 점검용역 | (주)한국구조물안전연구원<br>(주)한국국토안전연구원<br>(재)한국건설품질연구원 | 이복영 | 라 윤 강<br>김 경 기<br>윤 석 기 | 0.2/2.0 (0.3㎜이하 : 흑색)<br>0.4/2.0 (0.3㎜초과 0.5㎜이하 : 청색)<br>0.6/2.0 (0.5㎜초과 1.0㎜미만 : 적색)<br>1.0/2.0 (1.0㎜이상 : 분홍색) | 침목도상분리<br>망상<br>박리,박락,파손<br>백태 | 재료분리<br>철근노출<br>누수,습윤부<br>시공이음분리,층분리 | |

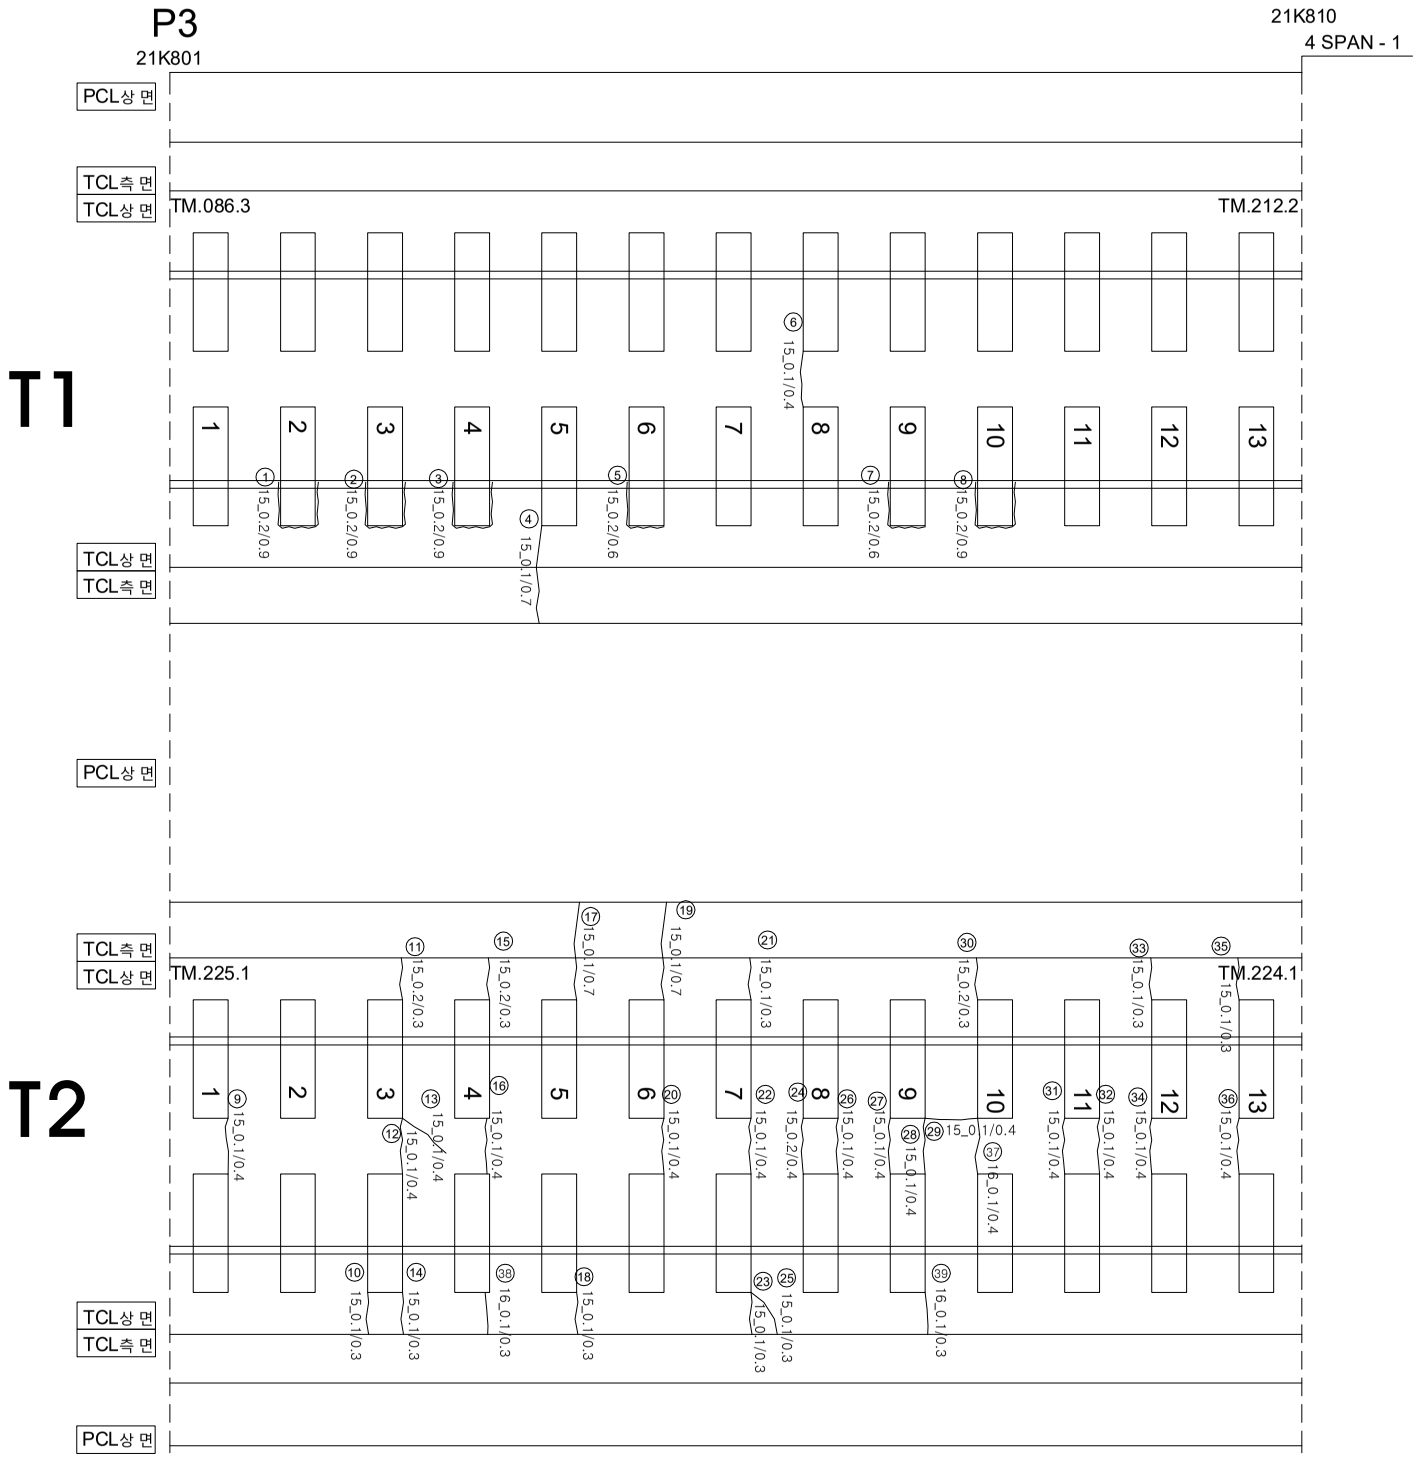
| 연번 | 손상 | 폭 | | 연장 | | 비고 | 연번 | 손상 | 폭 | | 연장 | | 비고 |
|---|---|---|---|---|---|---|---|---|---|---|---|---|---|
| 1 | 균열 | 0.2 | ㎜ | 0.9 | m | | 56 | | | | | | |
| 2 | 균열 | 0.2 | ㎜ | 0.9 | m | | 57 | | | | | | |
| 3 | 균열 | 0.2 | ㎜ | 0.9 | m | | 58 | | | | | | |
| 4 | 경계부 균열 | 0.1 | ㎜ | 0.7 | m | | 59 | | | | | | |
| 5 | 경계부 균열 | 0.2 | ㎜ | 0.6 | m | | 60 | | | | | | |
| 6 | 경계부 균열 | 0.1 | ㎜ | 0.4 | m | | 61 | | | | | | |
| 7 | 균열 | 0.2 | ㎜ | 0.6 | m | | 62 | | | | | | |
| 8 | 경계부 균열 | 0.2 | ㎜ | 0.9 | m | | 63 | | | | | | |
| 9 | 균열 | 0.1 | ㎜ | 0.4 | m | | 64 | | | | | | |
| 10 | 경계부 균열 | 0.1 | ㎜ | 0.3 | m | | 65 | | | | | | |
| 11 | 경계부 균열 | 0.2 | ㎜ | 0.3 | m | | 66 | | | | | | |
| 12 | 균열 | 0.1 | ㎜ | 0.4 | m | | 67 | | | | | | |
| 13 | 균열 | 0.1 | ㎜ | 0.4 | m | | 68 | | | | | | |
| 14 | 균열 | 0.1 | ㎜ | 0.3 | m | | 69 | | | | | | |
| 15 | 균열 | 0.2 | ㎜ | 0.3 | m | | 70 | | | | | | |
| 16 | 균열 | 0.1 | ㎜ | 0.4 | m | | 71 | | | | | | |
| 17 | 균열 | 0.1 | ㎜ | 0.7 | m | | 72 | | | | | | |
| 18 | 균열 | 0.1 | ㎜ | 0.3 | m | | 73 | | | | | | |
| 19 | 균열 | 0.1 | ㎜ | 0.7 | m | | 74 | | | | | | |
| 20 | 균열 | 0.1 | ㎜ | 0.4 | m | | 75 | | | | | | |
| 21 | 균열 | 0.1 | ㎜ | 0.3 | m | | 76 | | | | | | |
| 22 | 균열 | 0.1 | ㎜ | 0.4 | m | | 77 | | | | | | |
| 23 | 균열 | 0.1 | ㎜ | 0.3 | m | | 78 | | | | | | |
| 24 | 균열 | 0.2 | ㎜ | 0.4 | m | | 79 | | | | | | |
| 25 | 균열 | 0.1 | ㎜ | 0.3 | m | | 80 | | | | | | |
| 26 | 균열 | 0.1 | ㎜ | 0.4 | m | | 81 | | | | | | |
| 27 | 균열 | 0.1 | ㎜ | 0.4 | m | | 82 | | | | | | |
| 28 | 균열 | 0.1 | ㎜ | 0.4 | m | | 83 | | | | | | |
| 29 | 균열 | 0.1 | ㎜ | 0.4 | m | | 84 | | | | | | |
| 30 | 균열 | 0.2 | ㎜ | 0.3 | m | | 85 | | | | | | |
| 31 | 균열 | 0.1 | ㎜ | 0.4 | m | | 86 | | | | | | |
| 32 | 균열 | 0.1 | ㎜ | 0.4 | m | | 87 | | | | | | |
| 33 | 균열 | 0.1 | ㎜ | 0.3 | m | | 88 | | | | | | |
| 34 | 균열 | 0.1 | ㎜ | 0.4 | m | | 89 | | | | | | |
| 35 | 균열 | 0.1 | ㎜ | 0.3 | m | | 90 | | | | | | |
| 36 | 균열 | 0.1 | ㎜ | 0.4 | m | | 91 | | | | | | |
| 37 | 균열 | 0.1 | ㎜ | 0.4 | m | | 92 | | | | | | |
| 38 | 균열 | 0.1 | ㎜ | 0.3 | m | | 93 | | | | | | |
| 39 | 균열 | 0.1 | ㎜ | 0.3 | m | | 94 | | | | | | |
