외관조사망도 번호
B7_발산고가_35(21k905~21k912)

호남고속선 발산고가_35(21.905~21.912km, S6-5)

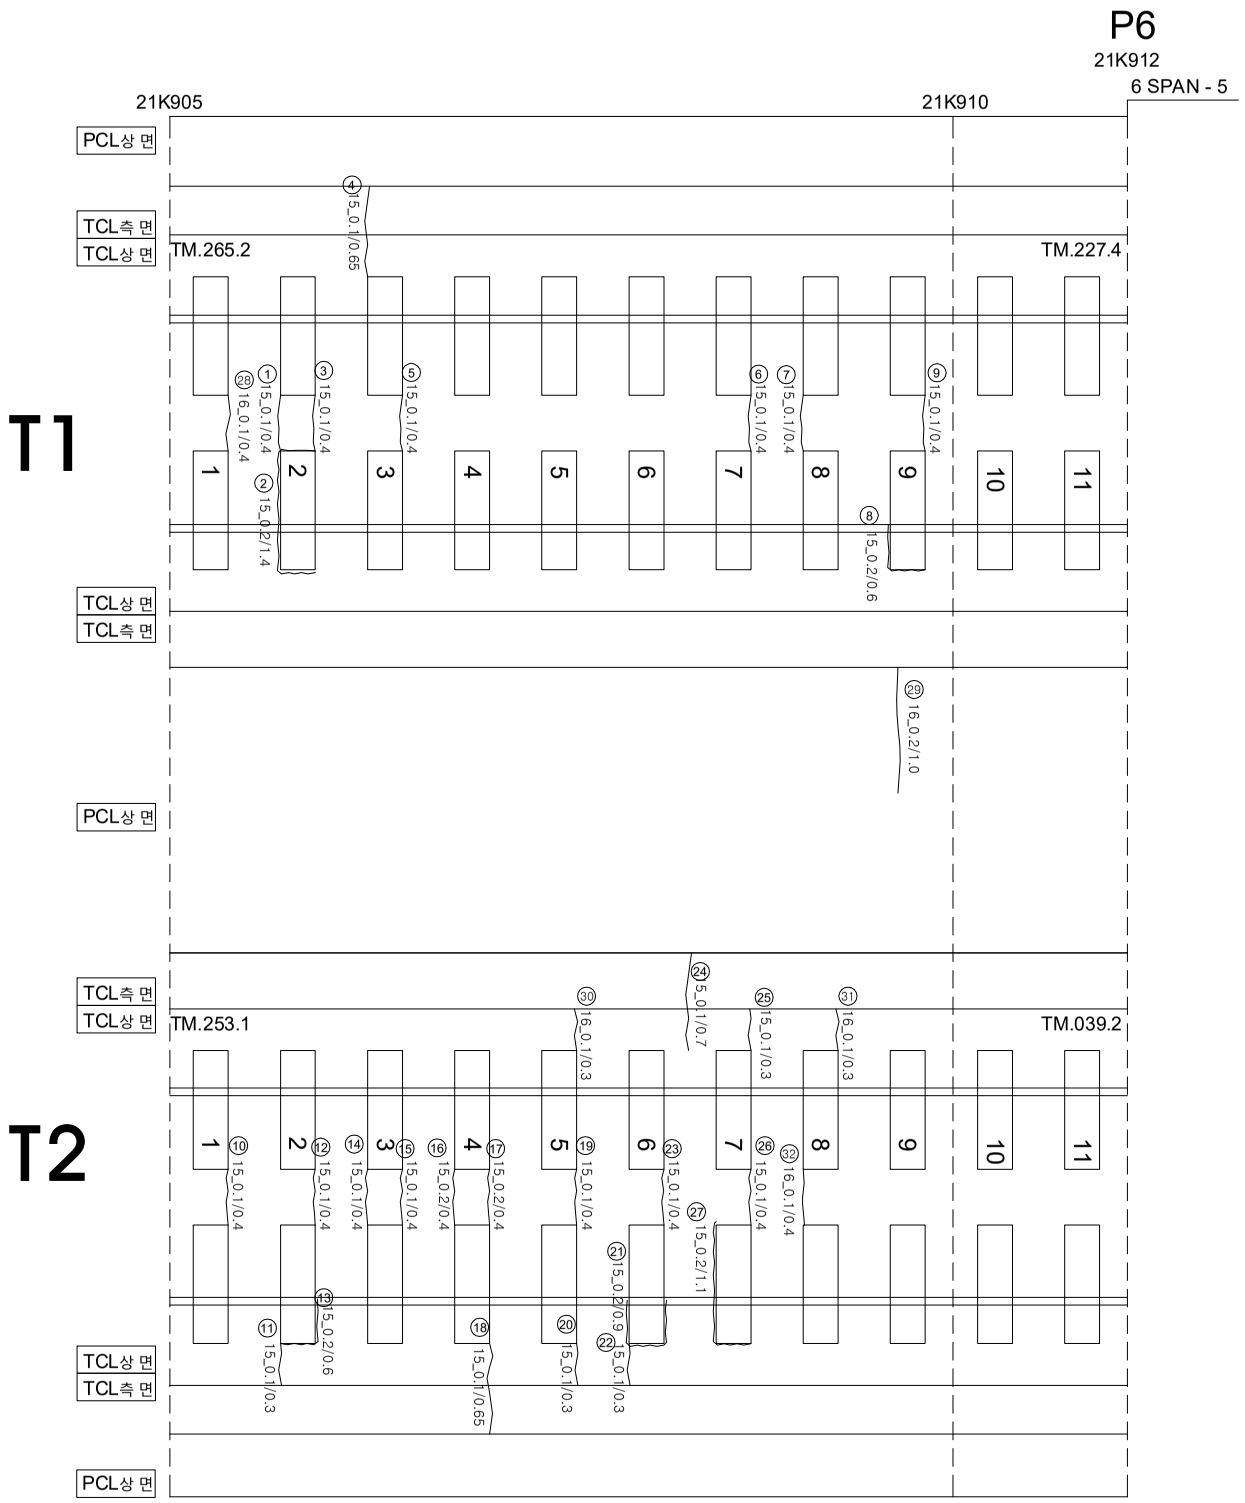
연번	손상	폭		연장		비고	연번	손상	폭		연장		비고
1	균열	0.1	㎜	0.4	m		56						
2	경계부 균열	0.2	㎜	1.4	m		57						
3	균열	0.1	㎜	0.4	m		58						
4	균열	0.1	㎜	0.65	m		59						
5	균열	0.1	㎜	0.4	m		60						
6	균열	0.1	㎜	0.4	m		61						
7	균열	0.1	㎜	0.4	m		62						
8	경계부 균열	0.2	㎜	0.6	m		63						
9	균열	0.1	㎜	0.4	m		64						
10	균열	0.1	㎜	0.4	m		65						
11	균열	0.1	㎜	0.3	m		66						
12	균열	0.1	㎜	0.4	m		67						
13	경계부 균열	0.2	㎜	0.6	m		68						
14	균열	0.1	㎜	0.4	m		69						
15	균열	0.1	㎜	0.4	m		70						
16	균열	0.2	㎜	0.4	m		71						
17	균열	0.2	㎜	0	m		72						
18	균열	0.1	㎜	0.4	m		73						
19	균열	0.1	㎜	0.4	m		74						
20	균열	0.1	㎜	0.3	m		75						
21	경계부 균열	0.2	㎜	0.9	m		76						
22	균열	0.1	㎜	0.3	m		77						
23	균열	0.1	㎜	0.4	m		78						
24	균열	0.1	㎜	0.7	m		79						
25	균열	0.1	㎜	0.3	m		80						
26	균열	0.1	㎜	0.4	m		81						
27	경계부 균열	0.2	㎜	1.1	m		82						
28	균열	0.1	㎜	0.4	m		83						
29	균열	0.2	㎜	1.0	m		84						
30	균열	0.1	㎜	0.3	m		85						
31	균열	0.1	㎜	0.3	m		86						
32	균열	0.1	㎜	0.4	m		87
