외관조사망도 번호
B7_발산고가_41(21k947~21k954)

호남고속선 발산고가_41(21.947~21.954km, S8-1)

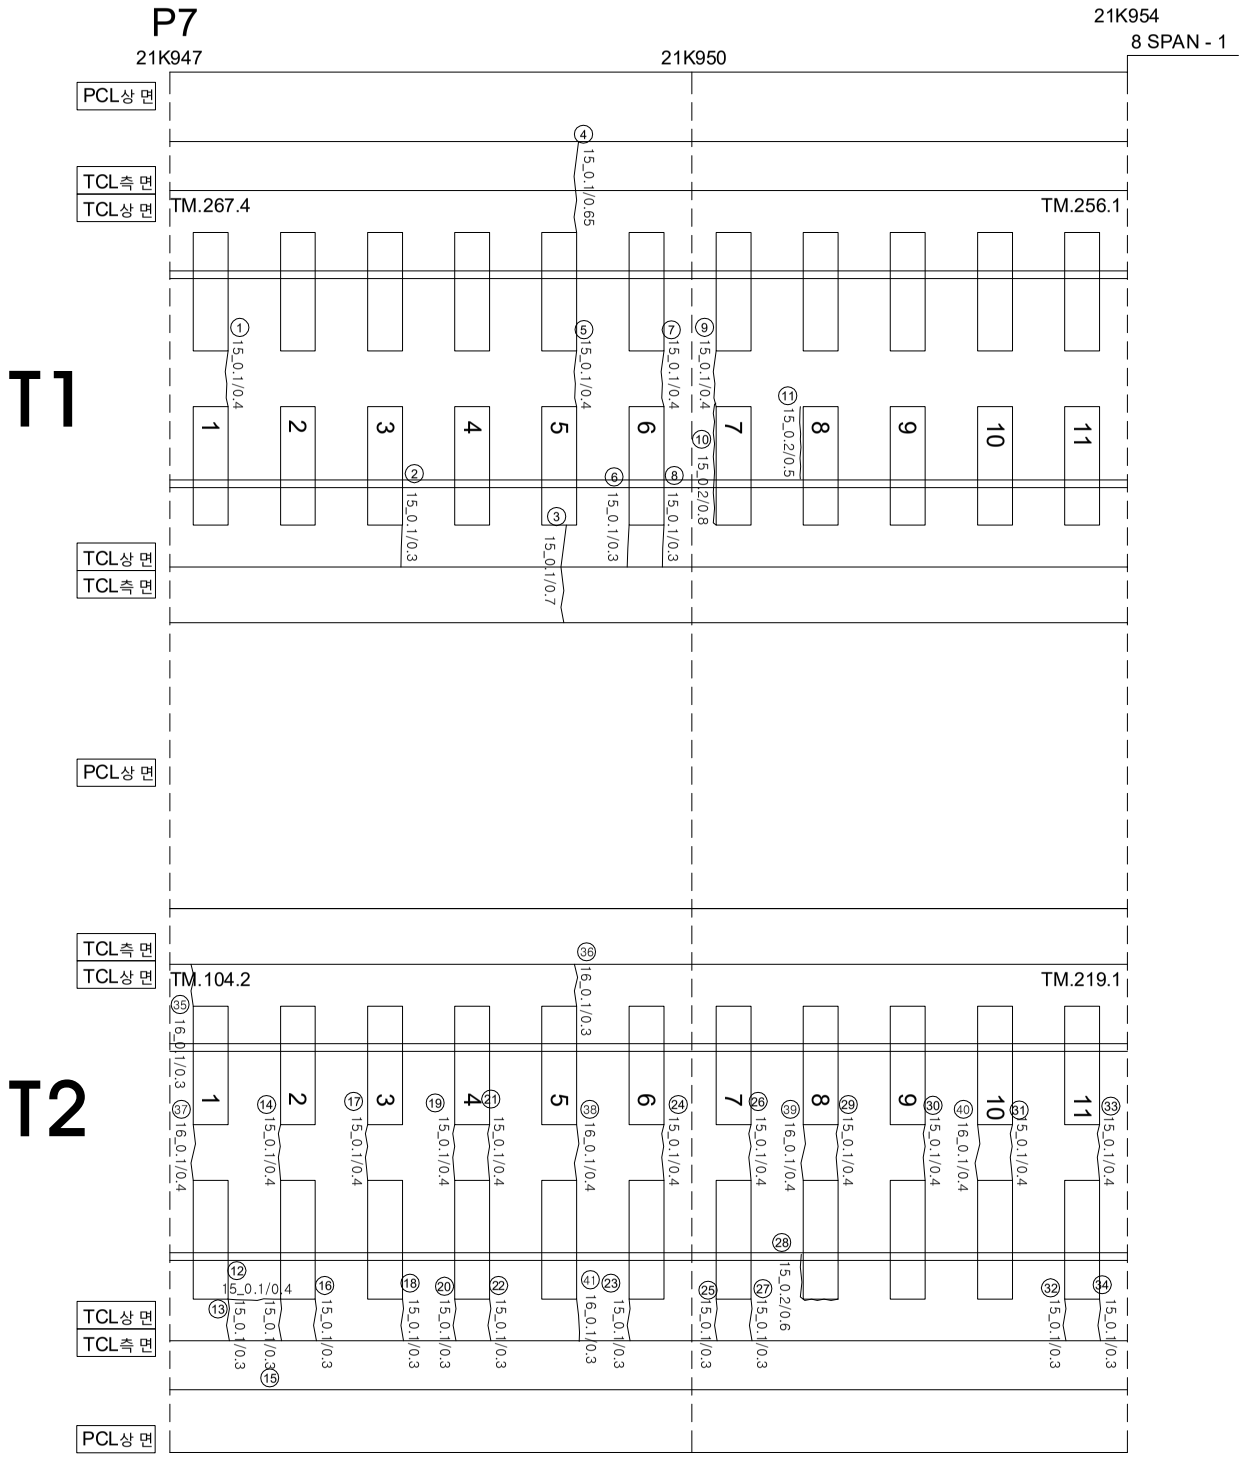
연번	손상	폭		연장		비고	연번	손상	폭		연장		비고
1	균열	0.1	㎜	0.4	m		56						
2	균열	0.1	㎜	0.3	m		57						
3	균열	0.1	㎜	0.7	m		58						
4	균열	0.1	㎜	0.65	m		59						
5	균열	0.1	㎜	0.4	m		60						
6	균열	0.1	㎜	0.3	m		61						
7	균열	0.1	㎜	0.4	m		62						
8	균열	0.1	㎜	0.3	m		63						
9	균열	0.1	㎜	0.4	m		64						
10	경계부 균열	0.2	㎜	0.8	m		65						
11	경계부 균열	0.2	㎜	0.5	m		66						
12	균열	0.1	㎜	0.4	m		67						
13	균열	0.1	㎜	0.3	m		68						
14	균열	0.1	㎜	0.4	m		69						
15	균열	0.1	㎜	0.3	m		70						
16	균열	0.1	㎜	0.3	m		71						
17	균열	0.1	㎜	0.4	m		72						
18	균열	0.1	㎜	0.3	m		73						
19	균열	0.1	㎜	0.4	m		74						
20	균열	0.1	㎜	0.3	m		75						
21	균열	0.1	㎜	0.4	m		76						
22	균열	0.1	㎜	0.3	m		77						
23	균열	0.1	㎜	0.4	m		78						
24	균열	0.1	㎜	0.3	m		79						
25	균열	0.1	㎜	0.3	m		80						
26	균열	0.1	㎜	0.4	m		81						
27	균열	0.1	㎜	0.3	m		82						
28	균열	0.2	㎜	0.6	m		83						
29	균열	0.1	㎜	0.4	m		84						
30	균열	0.1	㎜	0.4	m		85						
31	균열	0.1	㎜	0.4	m		86						
32	균열	0.1	㎜	0.3	m		87						
33	균열	0.1	㎜	0.4	m		88

34	균열	0.1	㎜	0.3	m		89						
35	균열	0.1	㎜	0.3	m		90						
36	균열	0.1	㎜	0.3	m		91						
37	균열	0.1	㎜	0.4	m		92						
38	균열	0.1	㎜	0.4	m		93						
39	균열	0.1	㎜	0.4	m		94						
40	균열	0.1	㎜	0.4	m		95						
41	균열	0.1	㎜	0.3	m		96						
42							97						
43							98						
44							99						
45							100						
46							101						
47							102						
48							103						
49							104						
50							105						
51							106						
52							107						
53							108						
54							109						
55							110
