외관조사망도 번호
B7_발산고가_50(22k009~22k016)

호남고속선 발산고가_50(22.009~22.016km, S9-5)

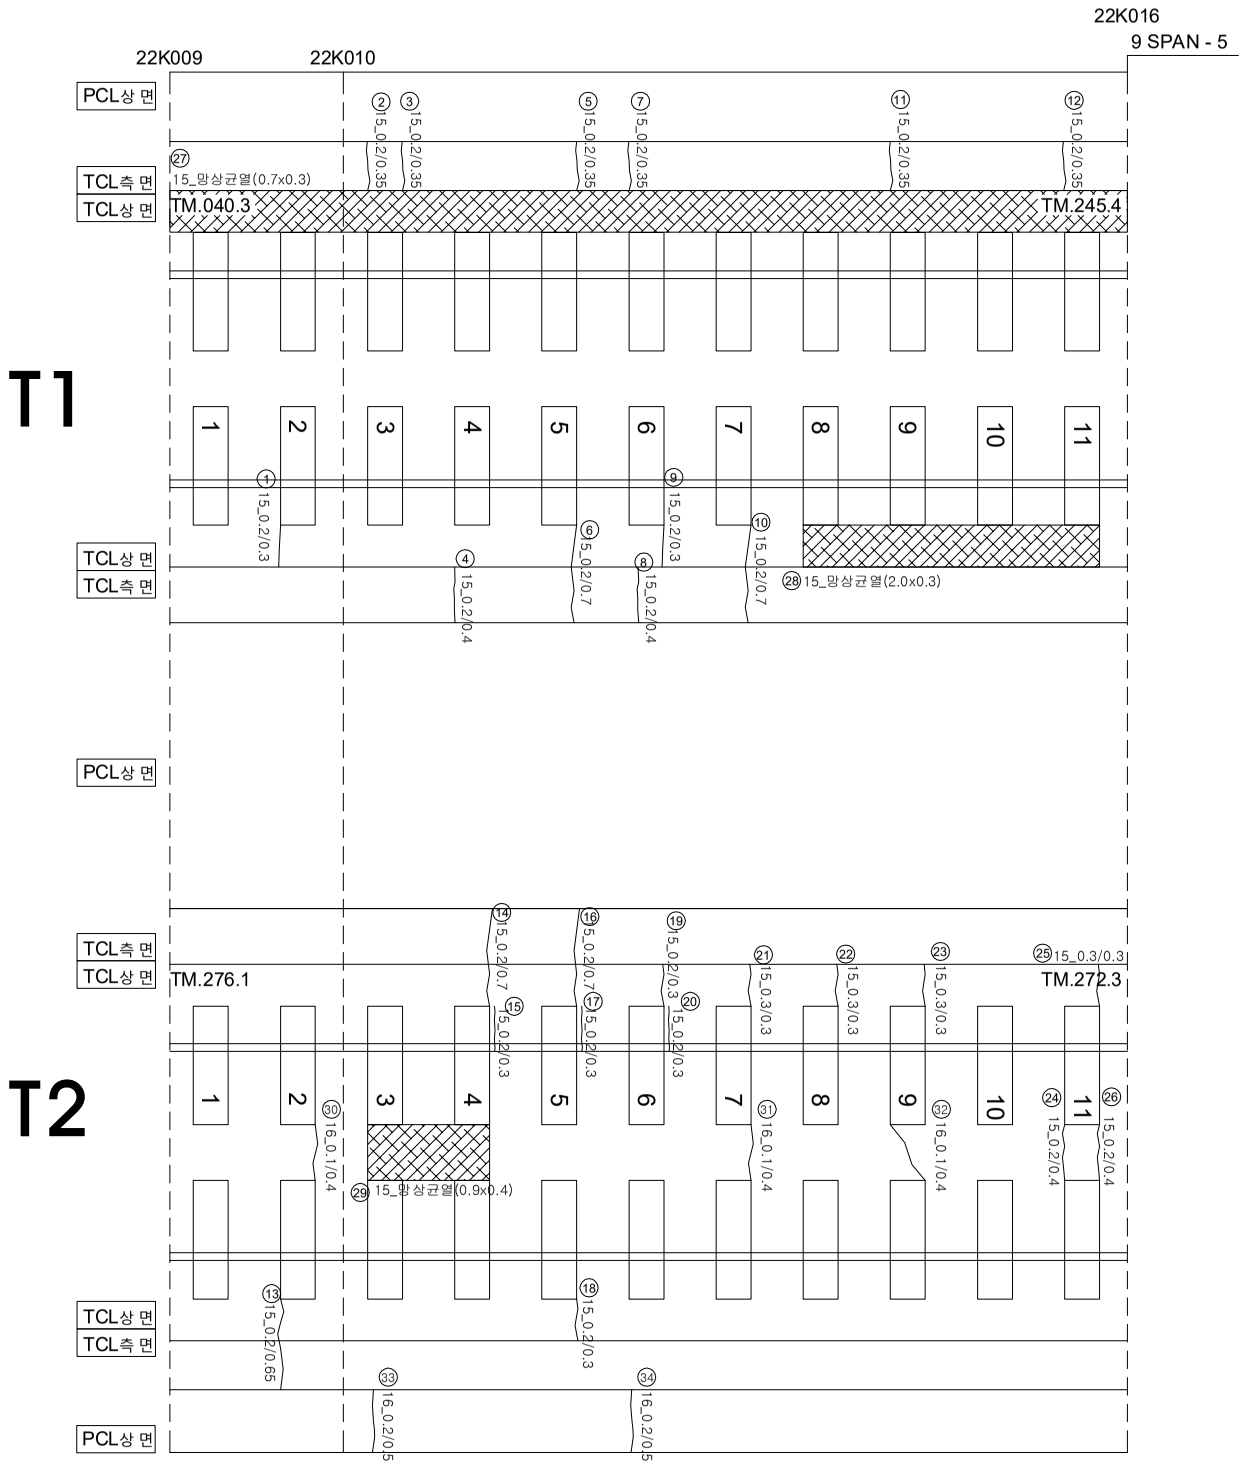
연번	손상	폭		연장		비고	연번	손상	폭		연장		비고
1	균열	0.2	㎜	0.3	m		56						
2	균열	0.2	㎜	0.35	m		57						
3	균열	0.2	㎜	0.35	m		58						
4	균열	0.2	㎜	0.4	m		59						
5	균열	0.2	㎜	0.35	m		60						
6	균열	0.2	㎜	0.7	m		61						
7	균열	0.2	㎜	0.35	m		62						
8	균열	0.2	㎜	0.4	m		63						
9	균열	0.2	㎜	0.3	m		64						
10	균열	0.2	㎜	0.7	m		65						
11	균열	0.2	㎜	0.35	m		66						
12	균열	0.2	㎜	0.35	m		67						
13	균열	0.2	㎜	0.65	m		68						
14	균열	0.2	㎜	0.7	m		69						
15	경계부 균열	0.2	㎜	0.3	m		70						
16	균열	0.2	㎜	0.7	m		71						
17	경계부 균열	0.2	㎜	0.3	m		72						
18	균열	0.2	㎜	0.3	m		73						
19	균열	0.2	㎜	0.3	m		74						
20	경계부 균열	0.2	㎜	0.3	m		75						
21	균열	0.3	㎜	0.3	m		76						
22	균열	0.3	㎜	0.3	m		77						
23	균열	0.3	㎜	0.3	m		78						
24	균열	0.2	㎜	0.4	m		79						
25	균열	0.3	㎜	0.3	m		80						
26	균열	0.2	㎜	0.4	m		81						
27	망상균열	0.7	m	0.3	m		82						
28	망상균열	2.0	m	0.3	m		83						
29	망상균열	0.9	m	0.4	m		84						
30	균열	0.1	㎜	0.4	m		85						
31	균열	0.1	㎜	0.4	m		86						
32	균열	0.1	㎜	0.4	m		87

33	균열	0.2	㎜	0.5	m		88						
34	균열	0.2	㎜	0.5	m		89						
35							90						
36							91						
37							92						
38							93						
39							94						
40							95						
41							96						
42							97						
43							98						
44							99						
45							100						
46							101						
47							102						
48							103						
49							104						
50							105						
51							106						
52							107						
53							108						
54							109						
55							110
