외관조사망도 번호
B7_발산고가_54(22k037~22k044)

호남고속선 발산고가_54(22.037~22.044km, S10-1)

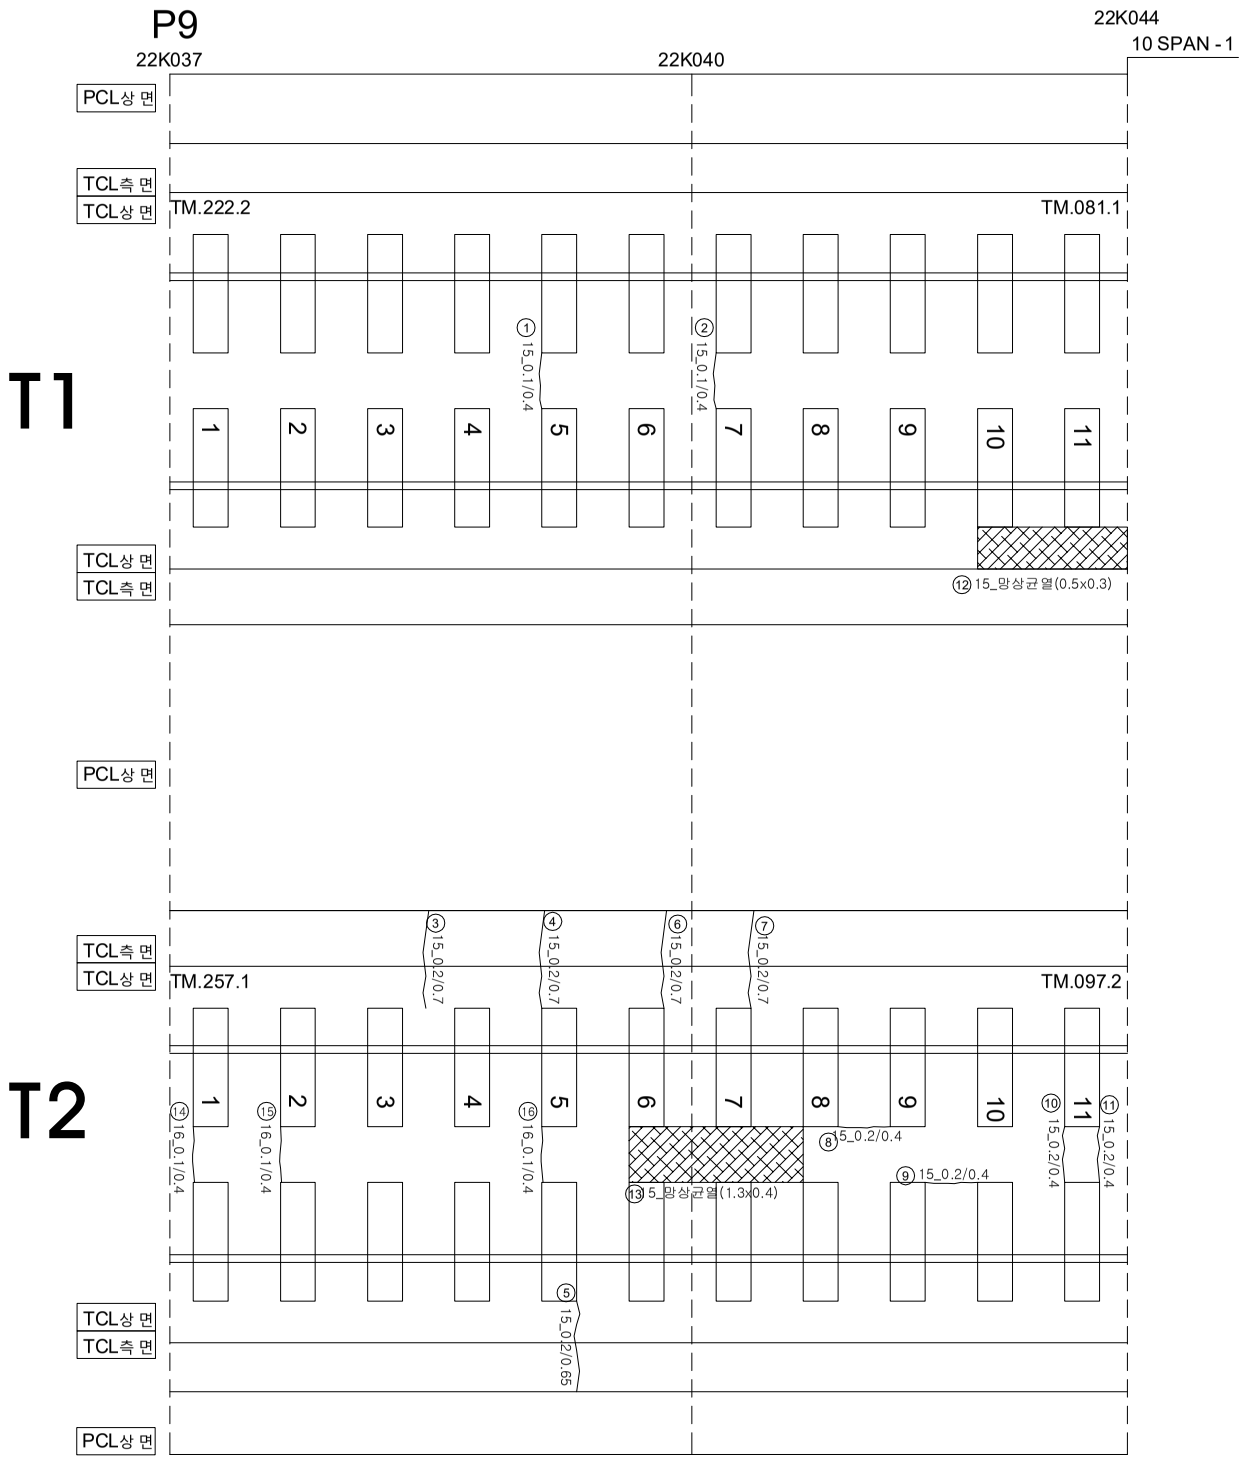
연번	손상	폭		연장		비고	연번	손상	폭		연장		비고
1	균열	0.1	㎜	0.4	m		56						
2	균열	0.1	㎜	0.4	m		57						
3	균열	0.2	㎜	0.7	m		58						
4	균열	0.2	㎜	0.7	m		59						
5	균열	0.2	㎜	0.65	m		60						
6	균열	0.2	㎜	0.7	m		61						
7	균열	0.2	㎜	0.7	m		62						
8	균열	0.2	㎜	0.4	m		63						
9	균열	0.2	㎜	0.4	m		64						
10	균열	0.2	㎜	0.4	m		65						
11	균열	0.2	㎜	0.4	m		66						
12	망상균열	0.5	m	0.3	m		67						
13	망상균열	1.3	m	0.4	m		68						
14	균열	0.1	㎜	0.4	m		69						
15	균열	0.1	㎜	0.4	m		70						
16	균열	0.1	㎜	0.4	m		71						
17							72						
18							73						
19							74						
20							75						
21							76						
22							77						
23							78						
24							79						
25							80						
26							81						
27							82						
28							83						
29							84						
30							85						
31							86						
32							87						
33							88						
34							89						
35							90						
36							91						
37							92						
38							93						
39							94						
40							95						
41							96						
42							97

43							98						
44							99						
45							100						
46							101						
47							102						
48							103						
49							104						
50							105						
51							106						
52							107						
53							108						
54							109						
55							110
