외관조사망도 번호
B7_발산고가_58(22k065~22k072)

호남고속선 발산고가_58(22.065~22.072km, S10-5)

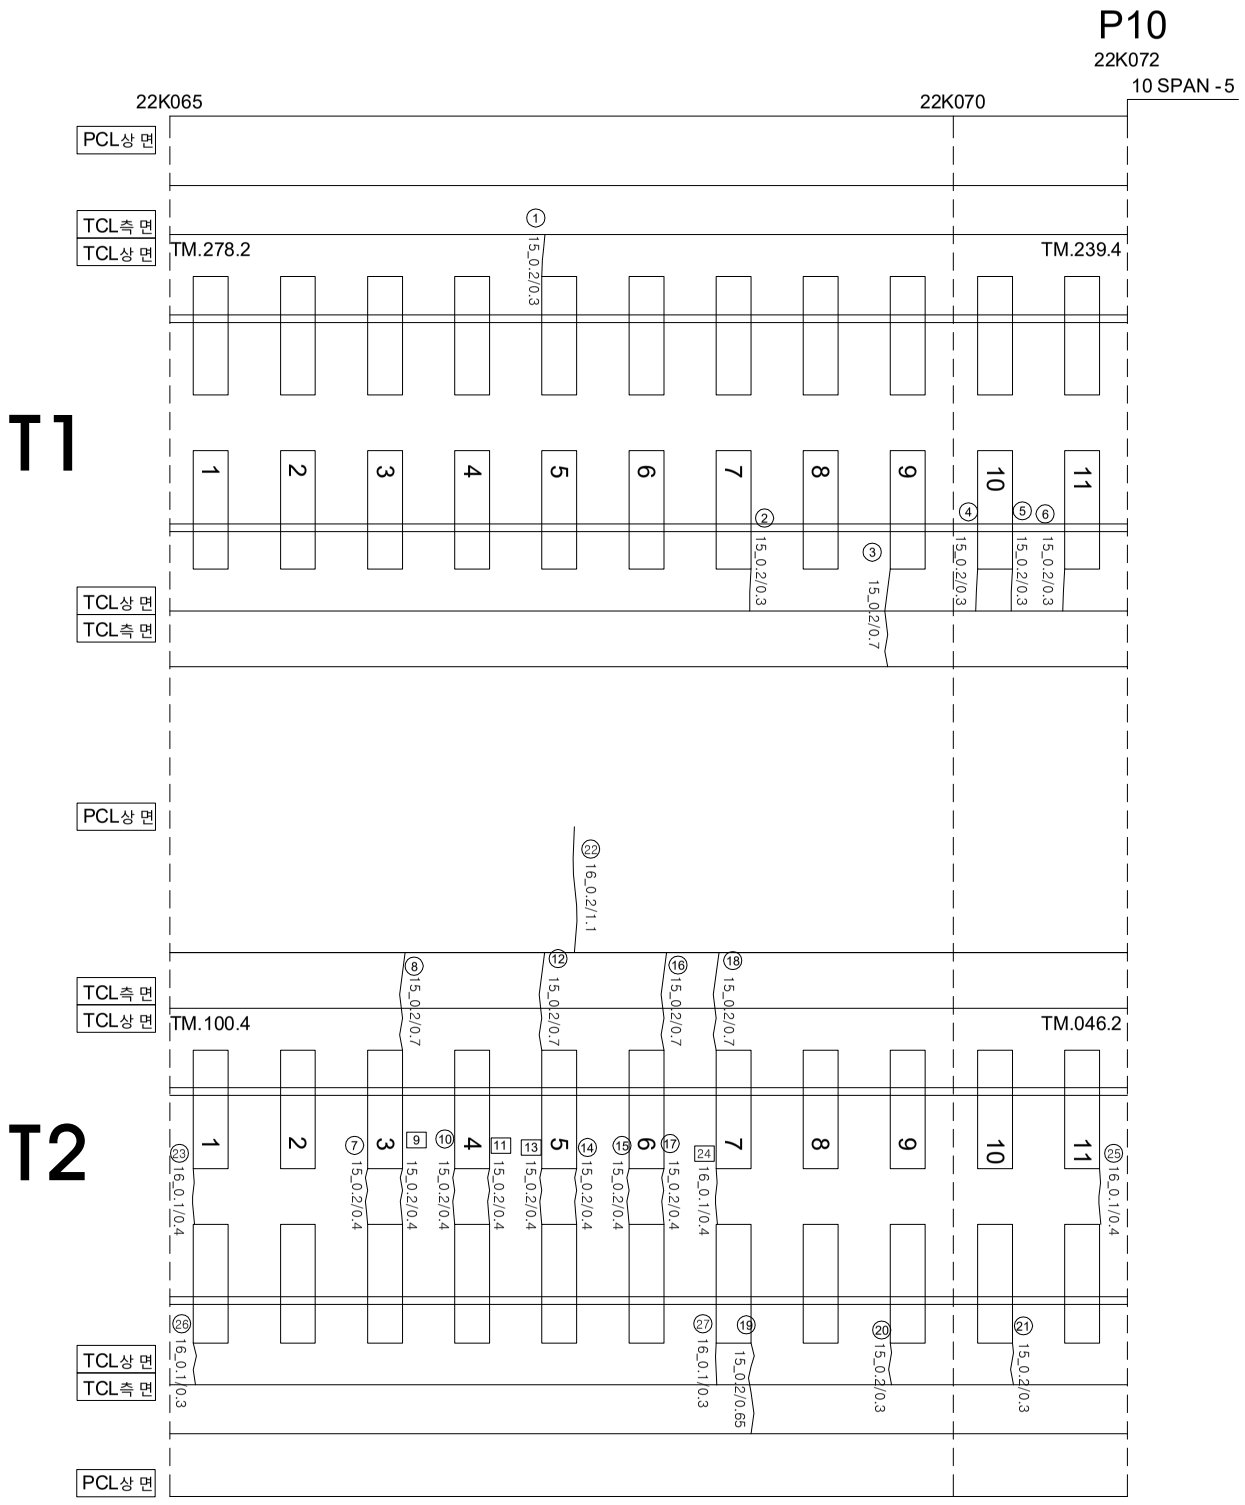
연번	손상	폭		연장		비고	연번	손상	폭		연장		비고
1	균열	0.2	㎜	0.3	m		56						
2	균열	0.2	㎜	0.3	m		57						
3	균열	0.2	㎜	0.7	m		58						
4	균열	0.2	㎜	0.3	m		59						
5	균열	0.2	㎜	0.3	m		60						
6	균열	0.2	㎜	0.3	m		61						
7	균열	0.2	㎜	0.4	m		62						
8	균열	0.2	㎜	0.7	m		63						
9	균열	0.2	㎜	0.4	m	2017년 도 보수	64						
10	균열	0.2	㎜	0.4	m		65						
11	균열	0.2	㎜	0.4	m	2017년 도 보수	66						
12	균열	0.2	㎜	0.7	m		67						
13	균열	0.2	㎜	0.4	m	2017년 도 보수	68						
14	균열	0.2	㎜	0.4	m		69						
15	균열	0.2	㎜	0.4	m		70						
16	균열	0.2	㎜	0.7	m		71						
17	균열	0.2	㎜	0.4	m		72						
18	균열	0.2	㎜	0.7	m		73						
19	균열	0.2	㎜	0.65	m		74						
20	균열	0.2	㎜	0.3	m		75						
21	균열	0.2	㎜	0.3	m		76						
22	균열	0.2	㎜	1.1	m		77						
23	균열	0.1	㎜	0.4	m		78						
24	균열	0.1	㎜	0.4	m	2017년 도 보수	79						
25	균열	0.1	㎜	0.4	m		80						
26	균열	0.1	㎜	0.3	m		81						
27	균열	0.1	㎜	0.3	m		82						
28							83						
29							84						
30							85						
31							86						
32							87						
33							88						
34							89

35							90						
36							91						
37							92						
38							93						
39							94						
40							95						
41							96						
42							97						
43							98						
44							99						
45							100						
46							101						
47							102						
48							103						
49							104						
50							105						
51							106						
52							107						
53							108						
54							109						
55							110
