외관조사망도 번호
B7_발산고가_63(22k100~22k107)

호남고속선 발산고가_63(22.100~22.107km, S11-5)

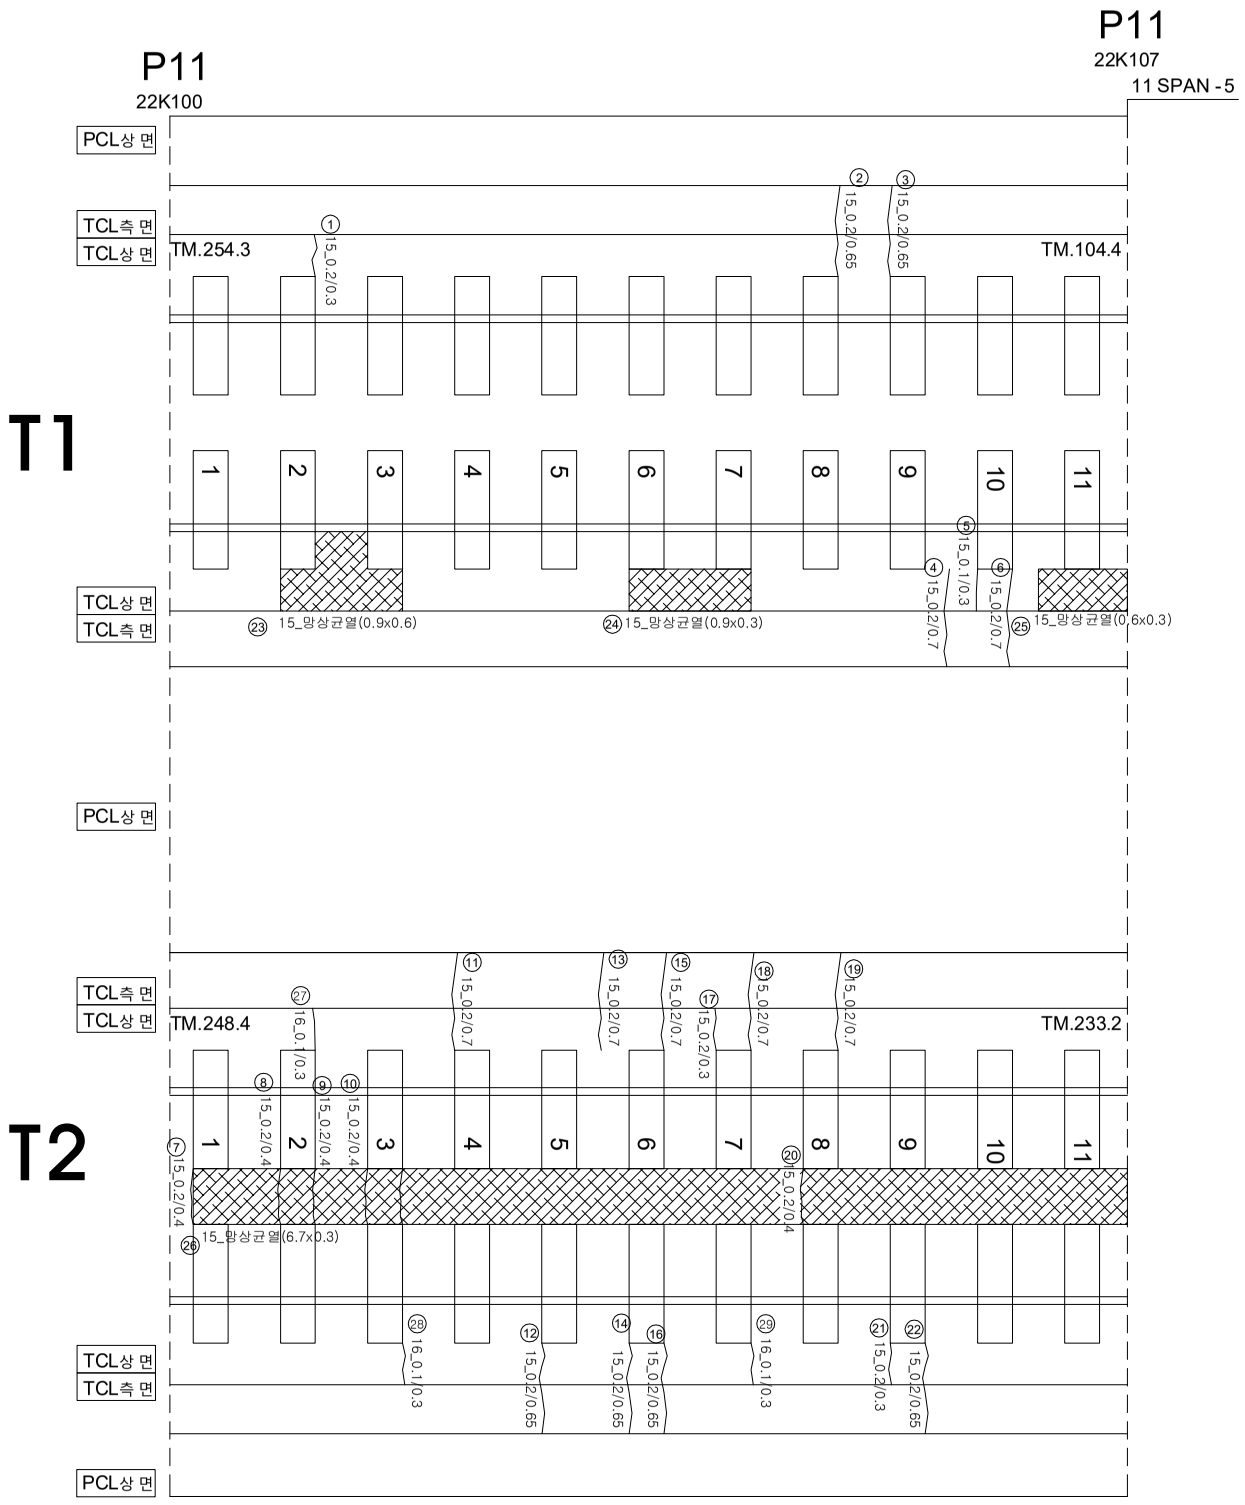
연번	손상	폭		연장		비고	연번	손상	폭		연장		비고
1	균열	0.2	㎜	0.3	m		56						
2	균열	0.2	㎜	0.65	m		57						
3	균열	0.2	㎜	0.65	m		58						
4	균열	0.2	㎜	0.7	m		59						
5	균열	0.1	㎜	0.3	m		60						
6	균열	0.2	㎜	0.7	m		61						
7	균열	0.2	㎜	0.4	m		62						
8	균열	0.2	㎜	0.4	m		63						
9	균열	0.2	㎜	0.4	m		64						
10	균열	0.2	㎜	0.4	m		65						
11	균열	0.2	㎜	0.7	m		66						
12	균열	0.2	㎜	0.65	m		67						
13	균열	0.2	㎜	0.7	m		68						
14	균열	0.2	㎜	0.65	m		69						
15	균열	0.2	㎜	0.7	m		70						
16	균열	0.2	㎜	0.65	m		71						
17	균열	0.2	㎜	0.3	m		72						
18	균열	0.2	㎜	0.7	m		73						
19	균열	0.2	㎜	0.7	m		74						
20	균열	0.2	㎜	0.4	m		75						
21	균열	0.2	㎜	0.3	m		76						
22	균열	0.2	㎜	0.65	m		77						
23	망상균열	0.9	m	0.6	m		78						
24	망상균열	0.9	m	0.3	m		79						
25	망상균열	0.6	m	0.3	m		80						
26	망상균열	6.7	m	0.3	m		81						
27	균열	0.1	㎜	0.3	m		82						
28	균열	0.1	㎜	0.3	m		83						
29	균열	0.1	㎜	0.3	m		84						
30							85						
31							86						
32							87						
33							88						
34							89
