외관조사망도 번호
B7_발산고가_68(22k135~22k142)

호남고속선 발산고가_68(22.135~22.142km, S12-5)

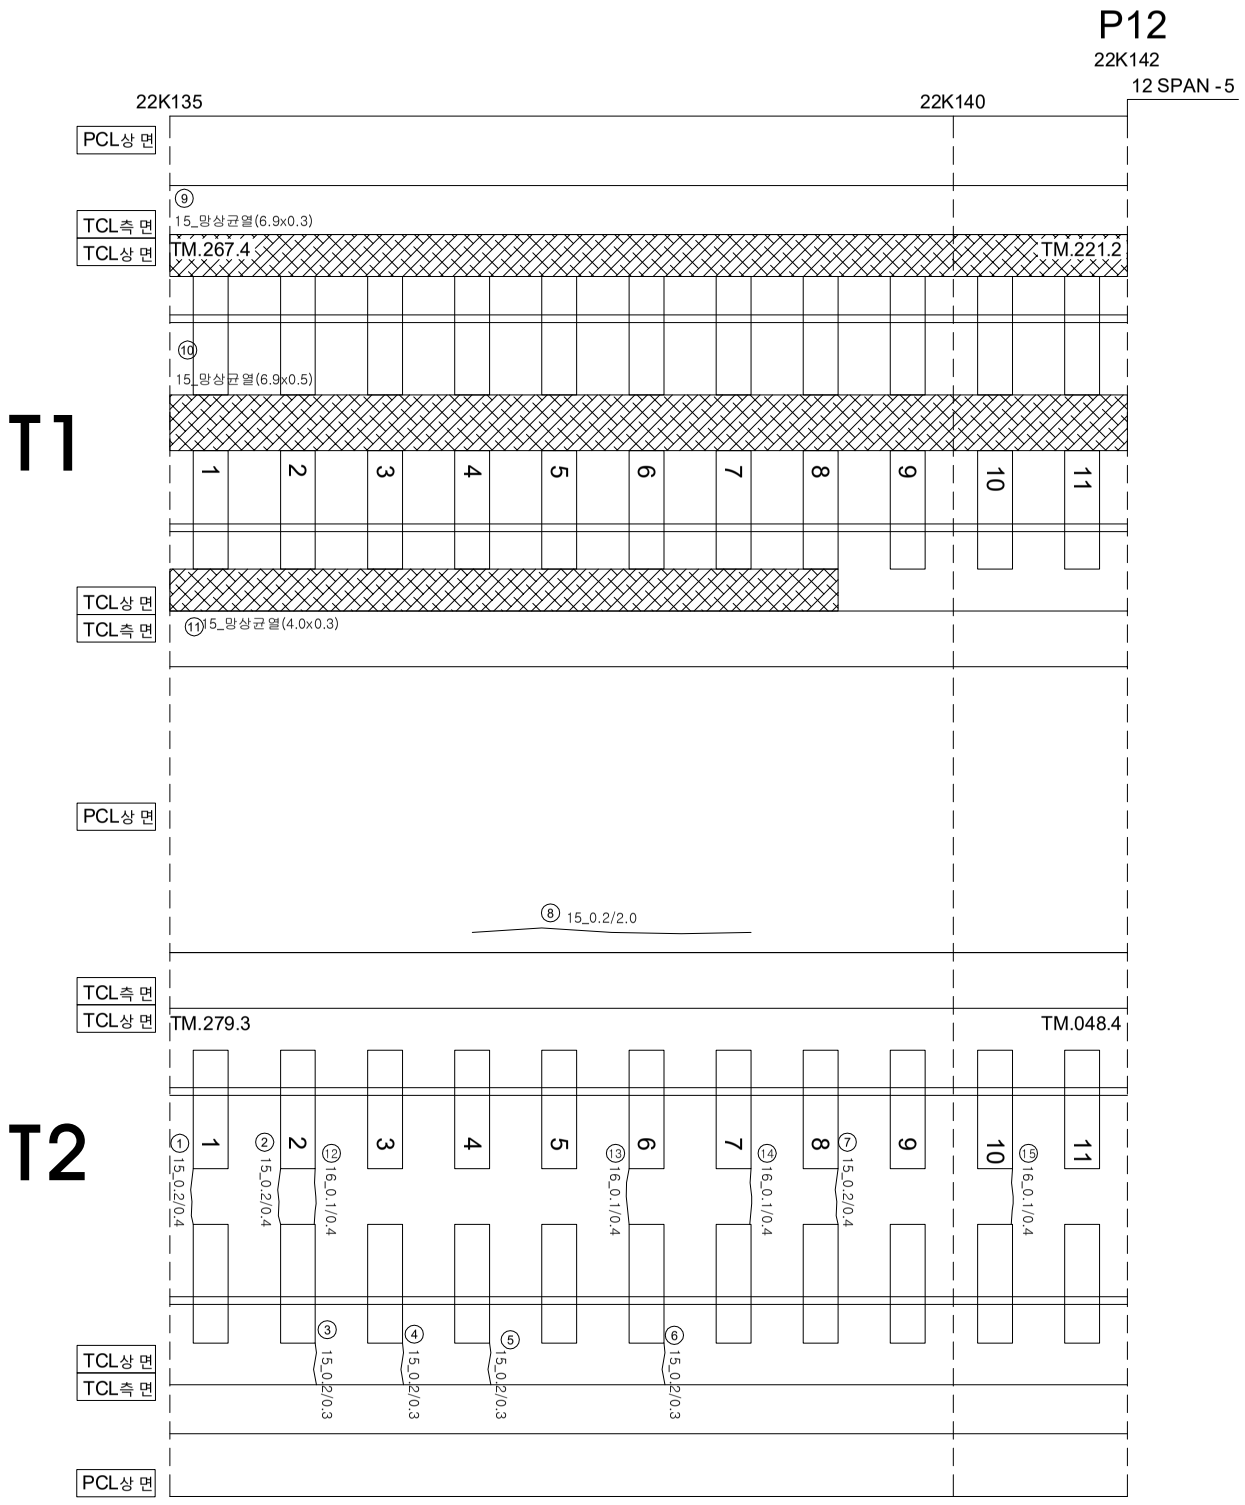
연번	손상	폭		연장		비고	연번	손상	폭		연장		비고
1	균열	0.2	㎜	0.4	m		56						
2	균열	0.2	㎜	0.4	m		57						
3	균열	0.2	㎜	0.3	m		58						
4	균열	0.2	㎜	0.3	m		59						
5	균열	0.2	㎜	0.3	m		60						
6	균열	0.2	㎜	0.3	m		61						
7	균열	0.2	㎜	0.4	m		62						
8	균열	0.2	㎜	2.0	m		63						
9	망상균열	6.9	m	0.3	m		64						
10	망상균열	6.9	m	0.5	m		65						
11	망상균열	4.0	m	0.3	m		66						
12	균열	0.1	㎜	0.4	m		67						
13	균열	0.1	㎜	0.4	m		68						
14	균열	0.1	㎜	0.4	m		69						
15	균열	0.1	㎜	0.4	m		70						
16							71						
17							72						
18							73						
19							74						
20							75						
21							76						
22							77						
23							78						
24							79						
25							80						
26							81						
27							82						
28							83						
29							84						
30							85						
31							86						
32							87						
33							88						
34							89						
35							90						
36							91						
37							92						
38							93						
39							94						
40							95						
41							96						
42							97						
43							98

44							99						
45							100						
46							101						
47							102						
48							103						
49							104						
50							105						
51							106						
52							107						
53							108						
54							109						
55							110
