외관조사망도 번호
B7_발산고가_69(22k142~22k149)

호남고속선 발산고가_69(22.142~22.149km, S13-1)

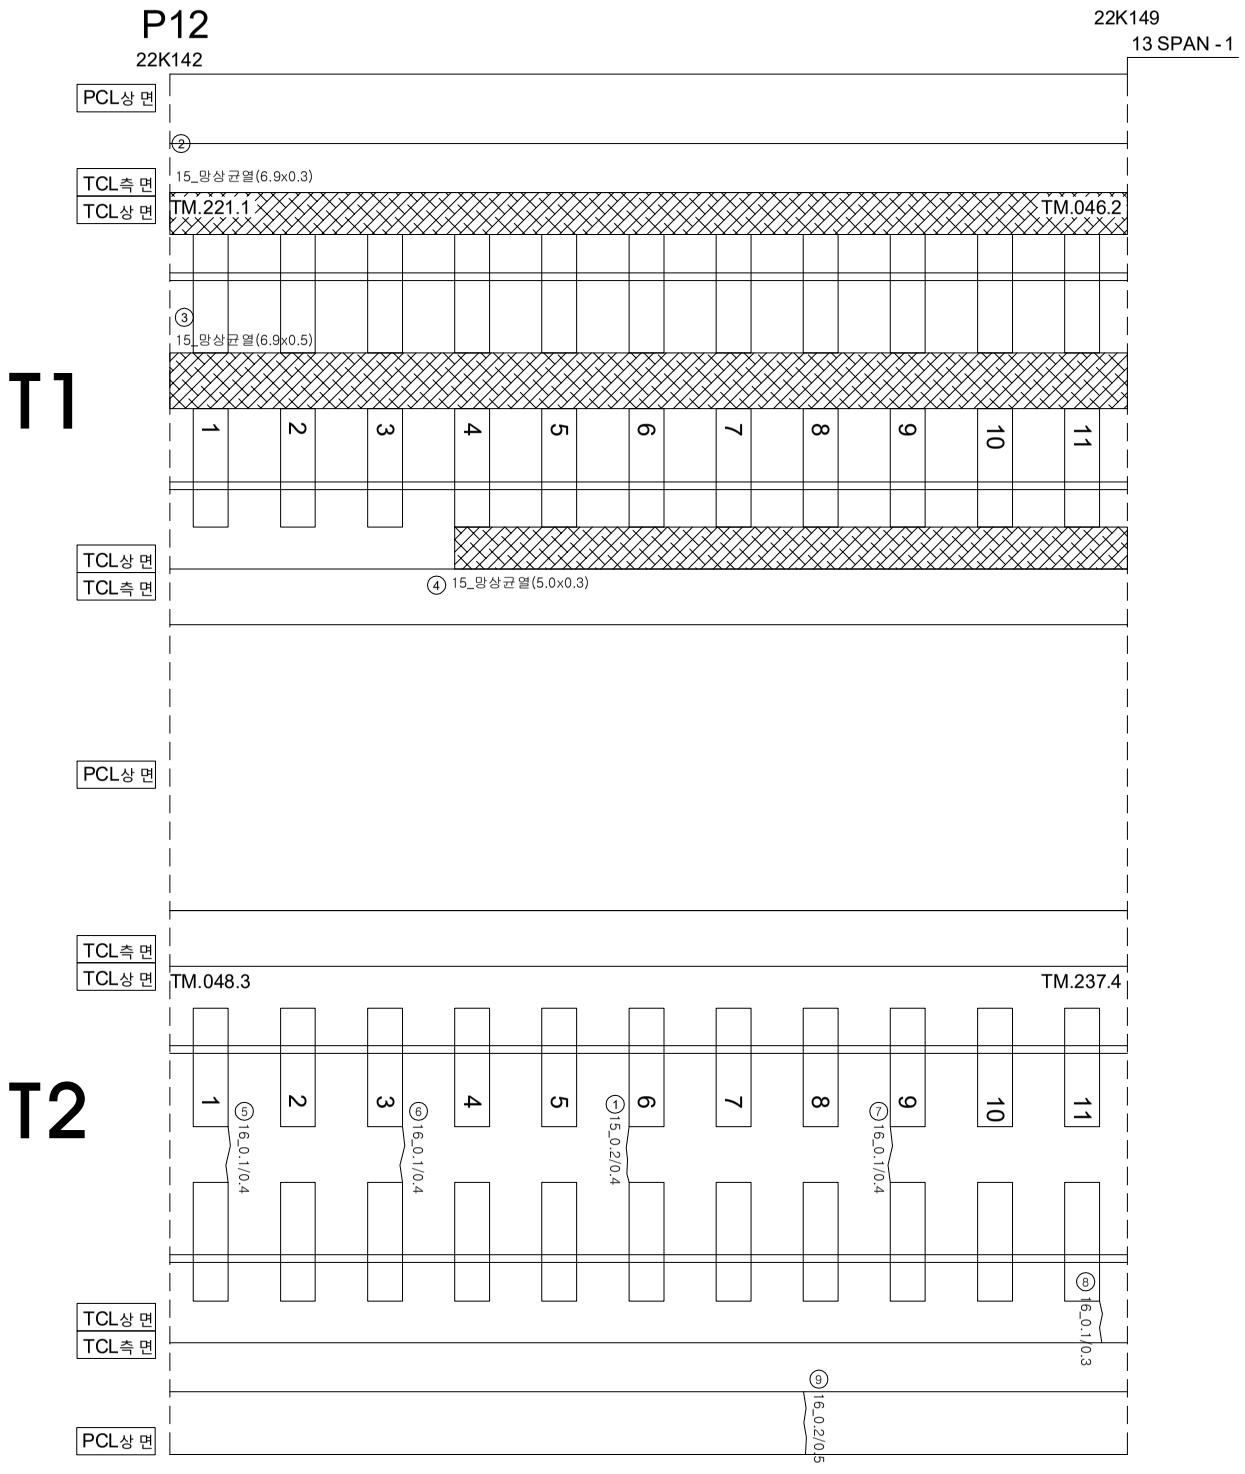
연번	손상	폭		연장		비고	연번	손상	폭		연장		비고
1	균열	0.2	㎜	0.4	m		56						
2	망상균열	6.9	m	0.3	m		57						
3	망상균열	6.9	m	0.5	m		58						
4	망상균열	5.0	m	0.3	m		59						
5	균열	0.1	㎜	0.4	m		60						
6	균열	0.1	㎜	0.4	m		61						
7	균열	0.1	㎜	0.4	m		62						
8	균열	0.1	㎜	0.3	m		63						
9	균열	0.2	㎜	0.5	m		64						
10							65						
11							66						
12							67						
13							68						
14							69						
15							70						
16							71						
17							72						
18							73						
19							74						
20							75						
21							76						
22							77						
23							78						
24							79						
25							80						
26							81						
27							82						
28							83						
29							84						
30							85						
31							86						
32							87						
33							88						
34							89						
35							90						
36							91						
37							92						
38							93						
39							94						
40							95						
41							96						
42							97						
43							98						
44							99						
45							100						
46							101
