외관조사망도 번호
B7_발산고가_9(21k712~21k719)

호남고속선 발산고가_9(21.712~21.719km, S2)

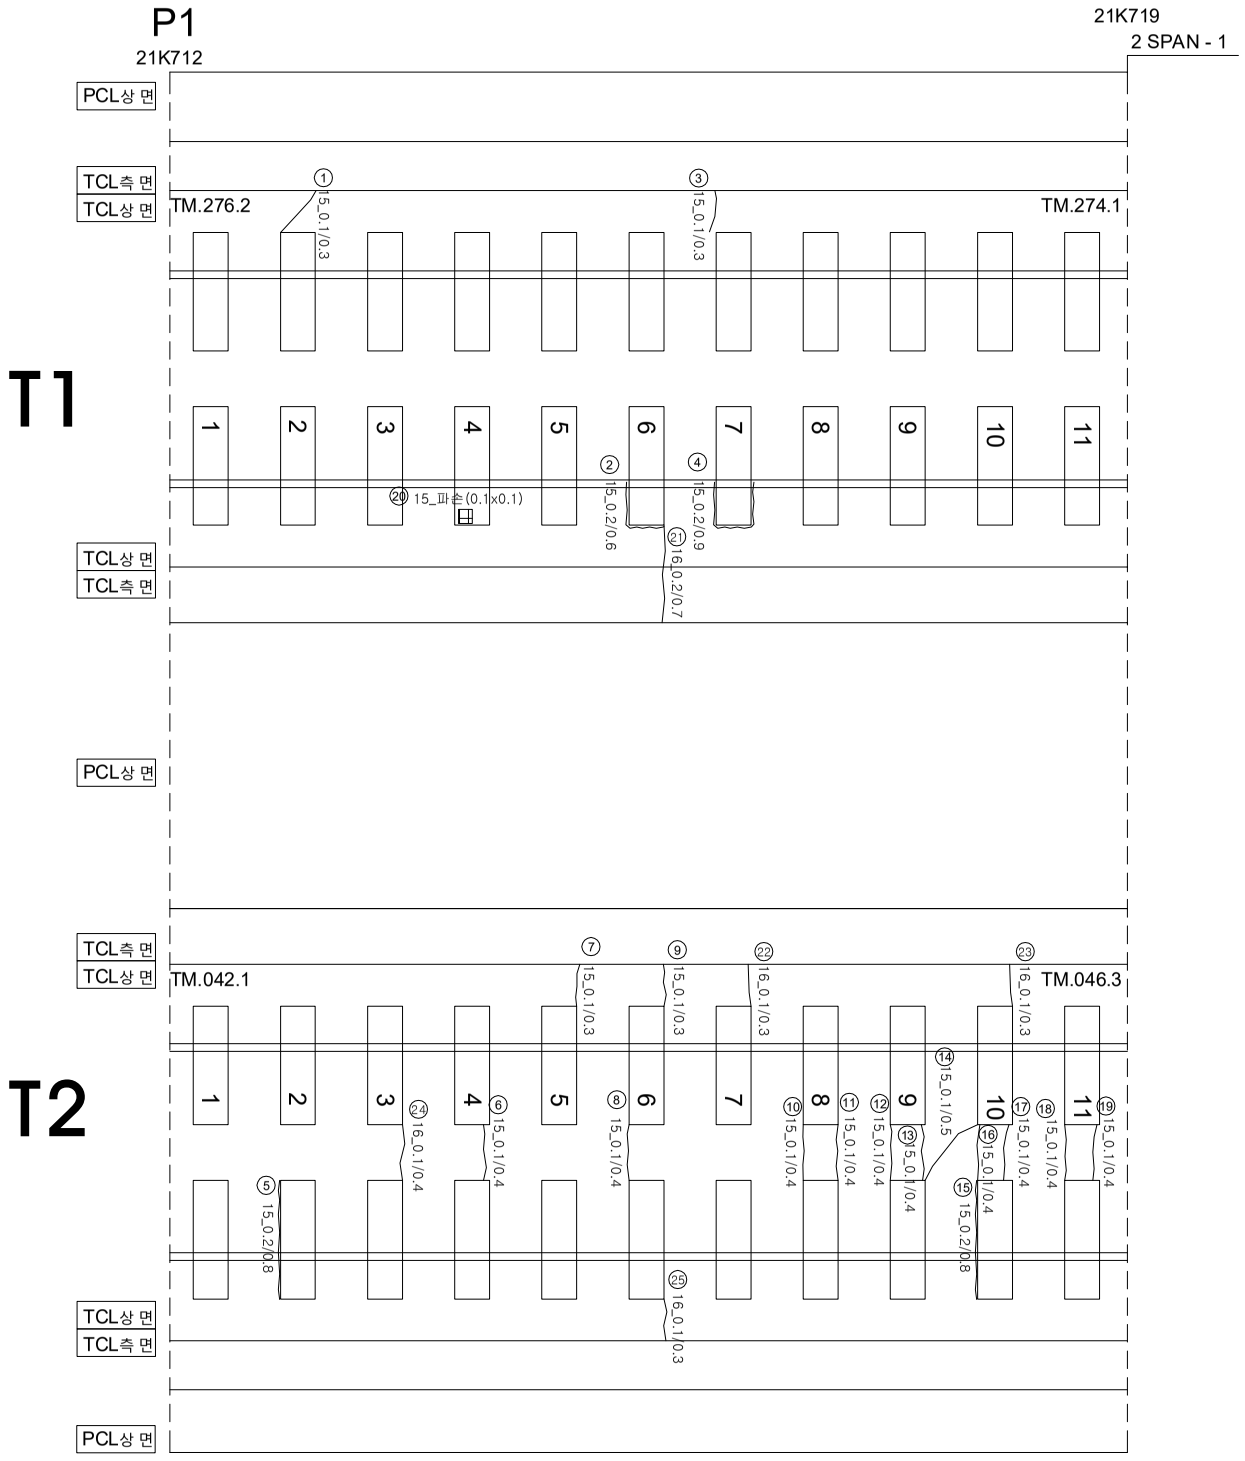
연번	손상	폭		연장		비고	연번	손상	폭		연장		비고
1	균열	0.2	㎜	0.2	m		56						
2	경계부 균열	0.2	㎜	0.3	m		57						
3	균열	0.1	㎜	0.3	m		58						
4	경계부 균열	0.2	㎜	0.9	m		59						
5	경계부 균열	0.2	㎜	0.8	m		60						
6	균열	0.1	㎜	0.4	m		61						
7	균열	0.1	㎜	0.3	m		62						
8	균열	0.1	㎜	0.4	m		63						
9	균열	0.1	㎜	0.3	m		64						
10	균열	0.1	㎜	0.4	m		65						
11	균열	0.1	㎜	0.4	m		66						
12	균열	0.1	㎜	0.4	m		67						
13	균열	0.1	㎜	0.4	m		68						
14	균열	0.1	㎜	0.5	m		69						
15	경계부 균열	0.2	㎜	0.8	m		70						
16	균열	0.1	㎜	0.4	m		71						
17	균열	0.1	㎜	0.4	m		72						
18	균열	0.1	㎜	0.4	m		73						
19	균열	0.1	㎜	0.4	m		74						
20	파손	0.1	m	0.1	m		75						
21	균열	0.2	㎜	0.7	m		76						
22	균열	0.1	㎜	0.3	m		77						
23	균열	0.1	㎜	0.3	m		78						
24	균열	0.1	㎜	0.4	m		79						
25	균열	0.1	㎜	0.3	m		80						
26							81						
27							82						
28							83						
29							84						
30							85						
31							86						
32							87						
33							88						
34							89						
35							90						
36							91						
37							92

38							93						
39							94						
40							95						
41							96						
42							97						
43							98						
44							99						
45							100						
46							101						
47							102						
48							103						
49							104						
50							105						
51							106						
52							107						
53							108						
54							109						
55							110
