외관조사망도 번호
B7_발산고가_81(22k233~22k241)

호남고속선 발산고가_81(22.233~22.241km, S15-3)

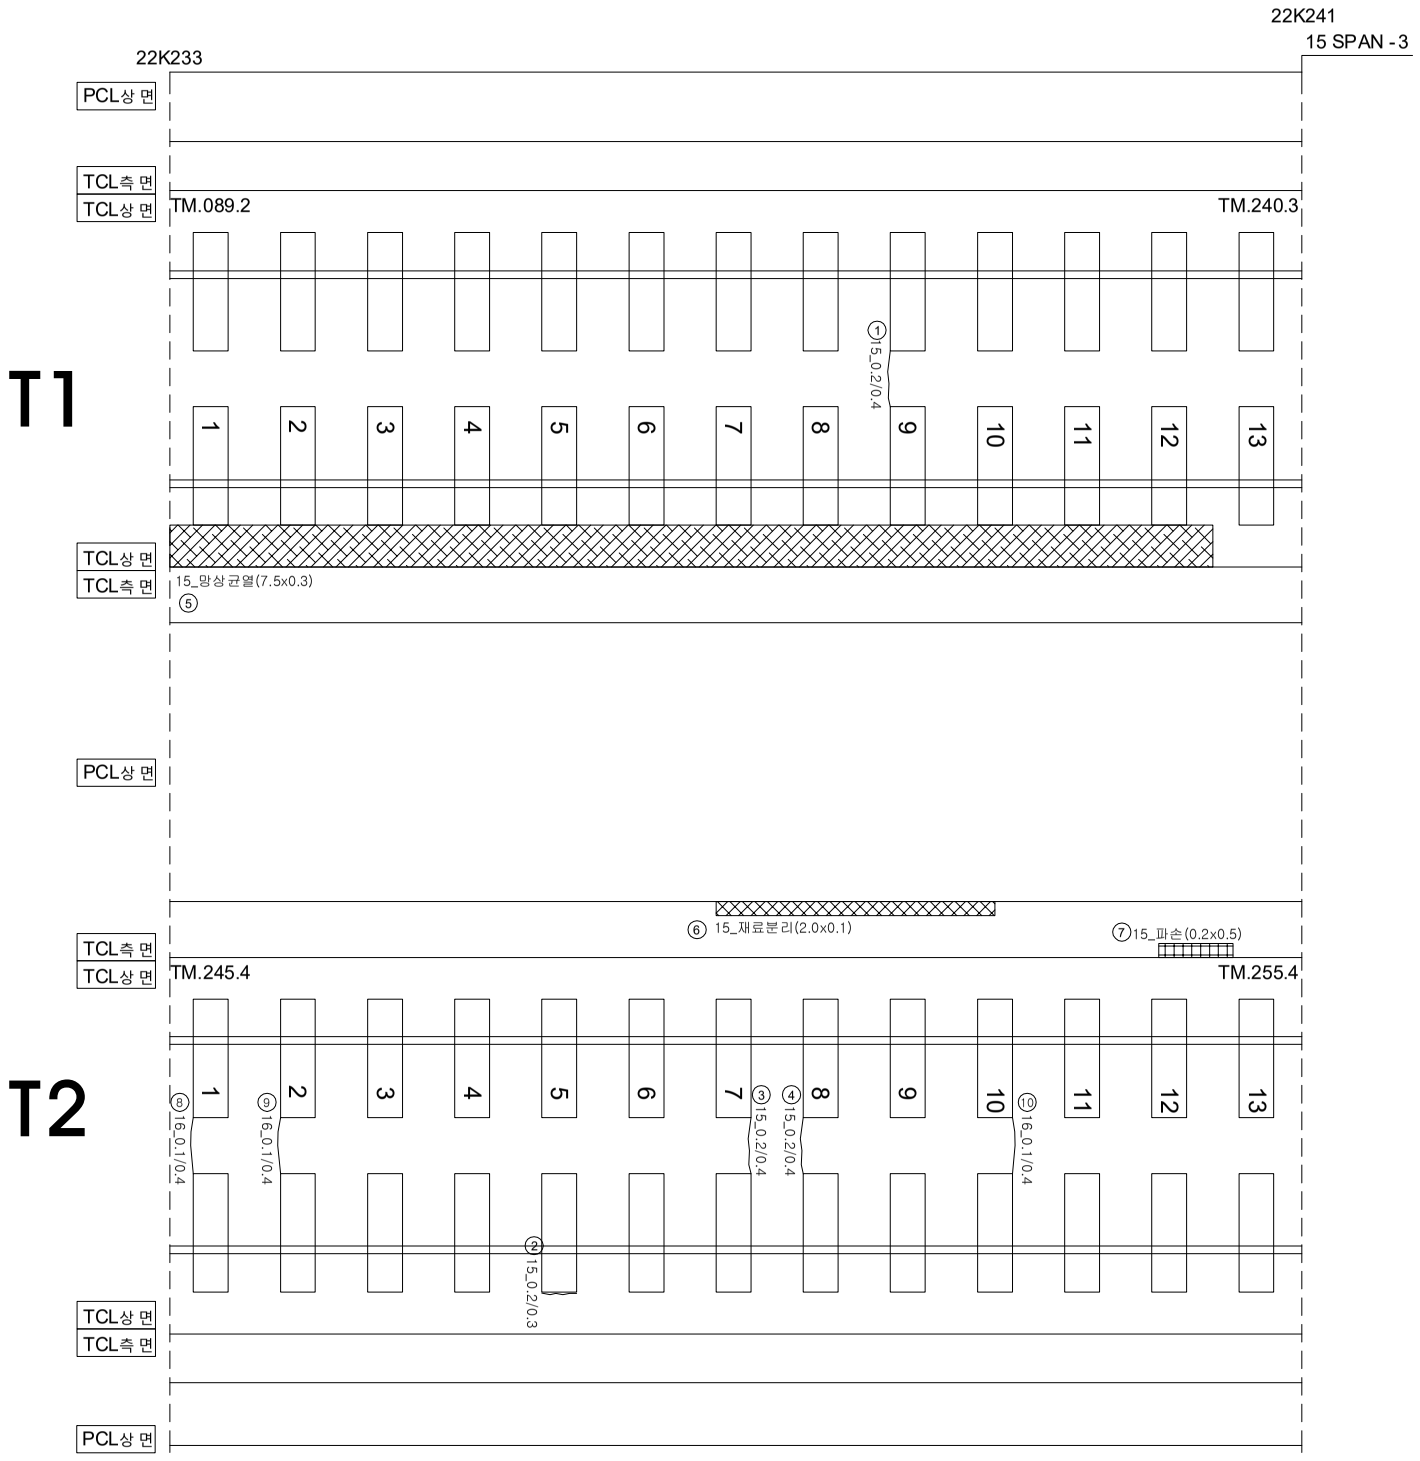
연번	손상	폭		연장		비고	연번	손상	폭		연장		비고
1	균열	0.2	㎜	0.4	m		56						
2	경계부 균열	0.2	㎜	0.3	m		57						
3	균열	0.2	㎜	0.4	m		58						
4	균열	0.2	㎜	0.4	m		59						
5	망상균열	7.5	m	0.3	m		60						
6	재료분리	2.0	m	0.1	m		61						
7	파손	0.2	m	0.5	m	면적증가	62						
8	균열	0.1	㎜	0.4	m		63						
9	균열	0.1	㎜	0.4	m		64						
10	균열	0.1	㎜	0.4	m		65						
11							66						
12							67						
13							68						
14							69						
15							70						
16							71						
17							72						
18							73						
19							74						
20							75						
21							76						
22							77						
23							78						
24							79						
25							80						
26							81						
27							82						
28							83						
29							84						
30							85						
31							86						
32							87						
33							88						
34							89						
35							90						
36							91						
37							92						
38							93						
39							94						
40							95						
41							96						
42							97						
43							98						
44							99						
45							100						
46							101
