외관조사망도 번호
B7_발산고가_89(22k297~22k305)

호남고속선 발산고가_89(22.297~22.305km, S17-1)

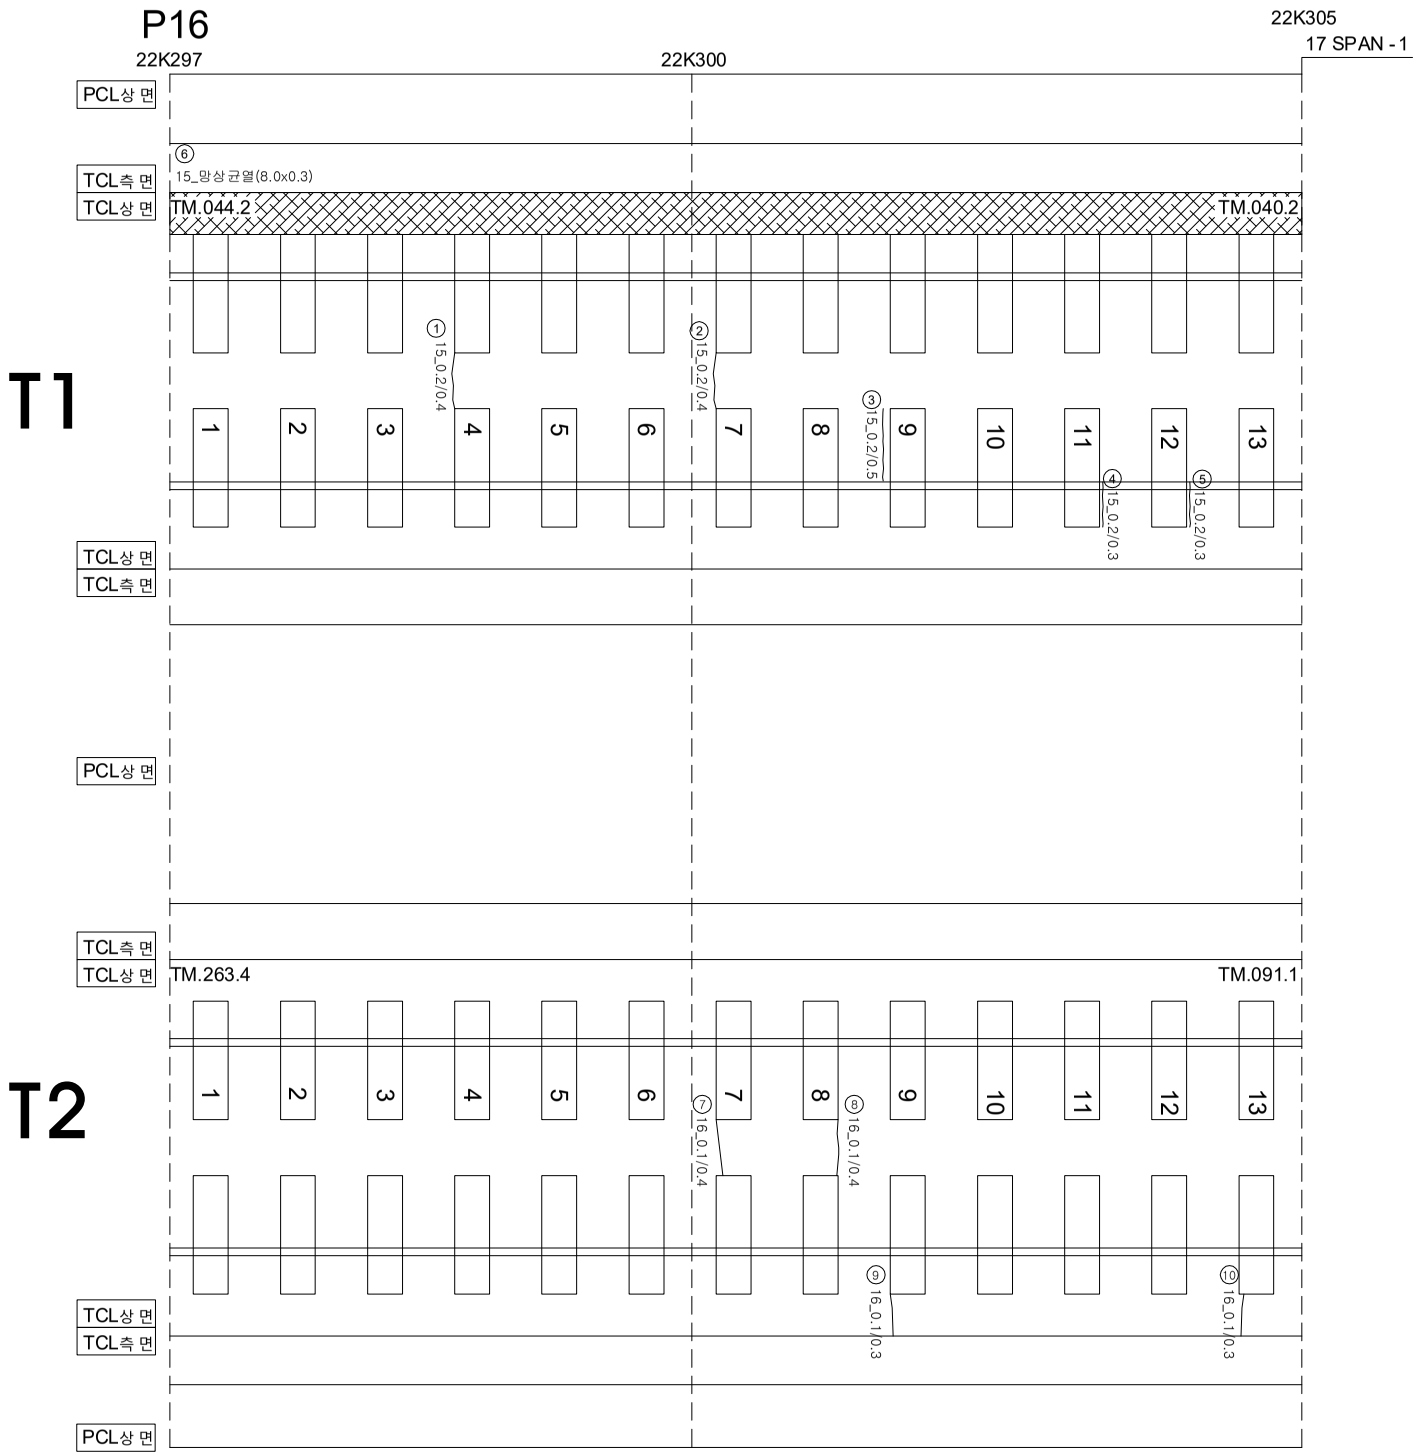
연번	손상	폭		연장		비고	연번	손상	폭		연장		비고
1	균열	0.2	㎜	0.4	m		56						
2	균열	0.2	㎜	0.4	m		57						
3	경계부 균열	0.2	㎜	0.5	m		58						
4	경계부 균열	0.2	㎜	0.3	m		59						
5	경계부 균열	0.2	㎜	0.3	m		60						
6	망상균열	8.0	m	0.3	m		61						
7	균열	0.1	㎜	0.4	m		62						
8	균열	0.1	㎜	0.4	m		63						
9	균열	0.1	㎜	0.3	m		64						
10	균열	0.1	㎜	0.3	m		65						
11							66						
12							67						
13							68						
14							69						
15							70						
16							71						
17							72						
18							73						
19							74						
20							75						
21							76						
22							77						
23							78						
24							79						
25							80						
26							81						
27							82						
28							83						
29							84						
30							85						
31							86						
32							87						
33							88						
34							89						
35							90						
36							91						
37							92						
38							93						
39							94						
40							95						
41							96						
42							97						
43							98						
44							99						
45							100

46							101						
47							102						
48							103						
49							104						
50							105						
51							106						
52							107						
53							108						
54							109						
55							110
