외관조사망도 번호
G12_발산고가_토공노반_5(22k380~22k383)

발 산 고 가 _ 토 공 노 반 _5(22.380~22.383km, L=10m)

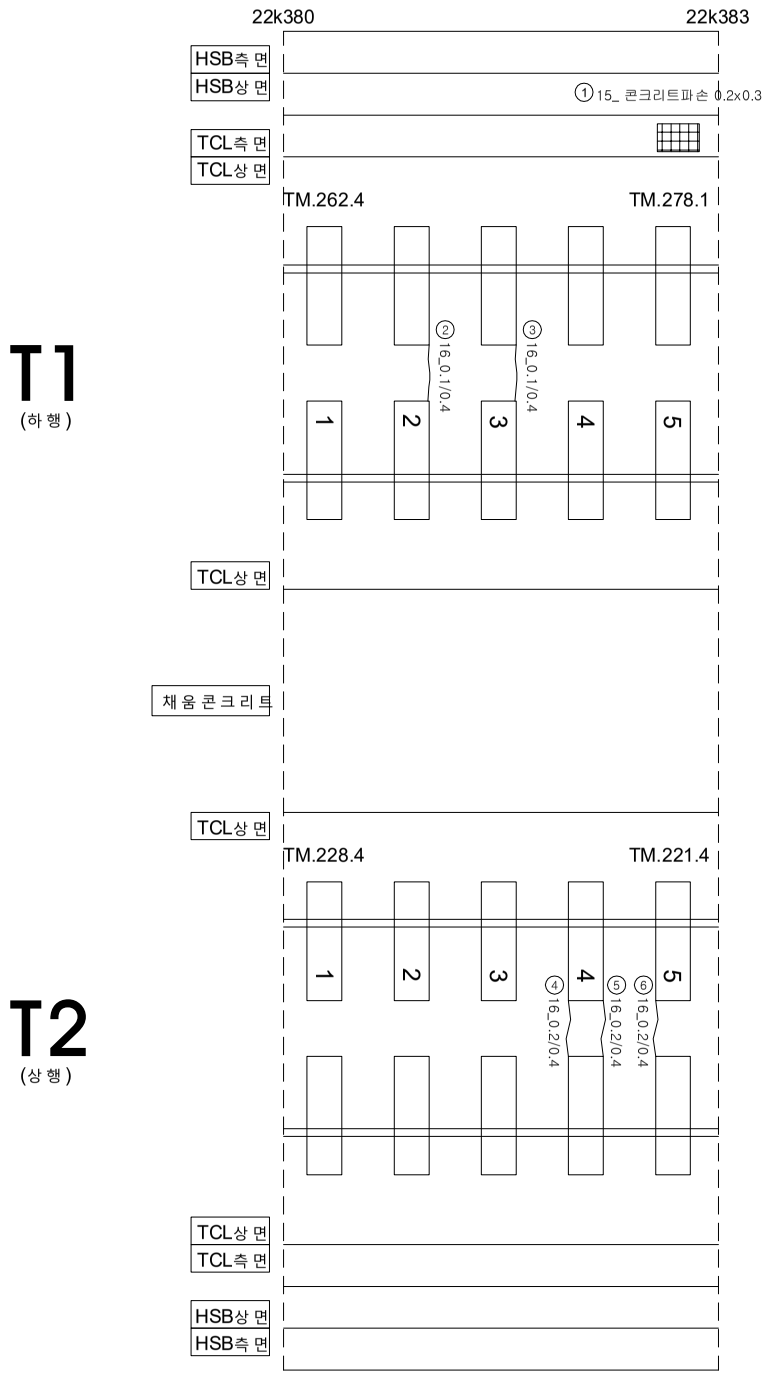
연번	손상	폭		연장		비고	연번	손상	폭		연장		비고
1	파손	0.2	m	0.3	m	0.06	56						
2	균열	0.1	㎜	0.4	m		57						
3	균열	0.1	㎜	0.4	m		58						
4	균열	0.2	㎜	0.4	m		59						
5	균열	0.2	㎜	0.4	m		60						
6	균열	0.2	㎜	0.4	m		61						
7							62						
8							63						
9							64						
10							65						
11							66						
12							67						
13							68						
14							69						
15							70						
16							71						
17							72						
18							73						
19							74						
20							75						
21							76						
22							77						
23							78						
24							79						
25							80						
26							81						
27							82						
28							83						
29							84						
30							85						
31							86						
32							87						
33							88						
34							89						
35							90						
36							91						
37							92						
38							93						
39							94						
40							95						
41							96						
42							97						
43							98						
44							99						
45							100						
46							101						
47							102						
48							103
