외관조사망도 번호
U6_영곡터널_0(22k383~22k396)

호남고속선 영곡터널_0(22.383~22.396km, S0)

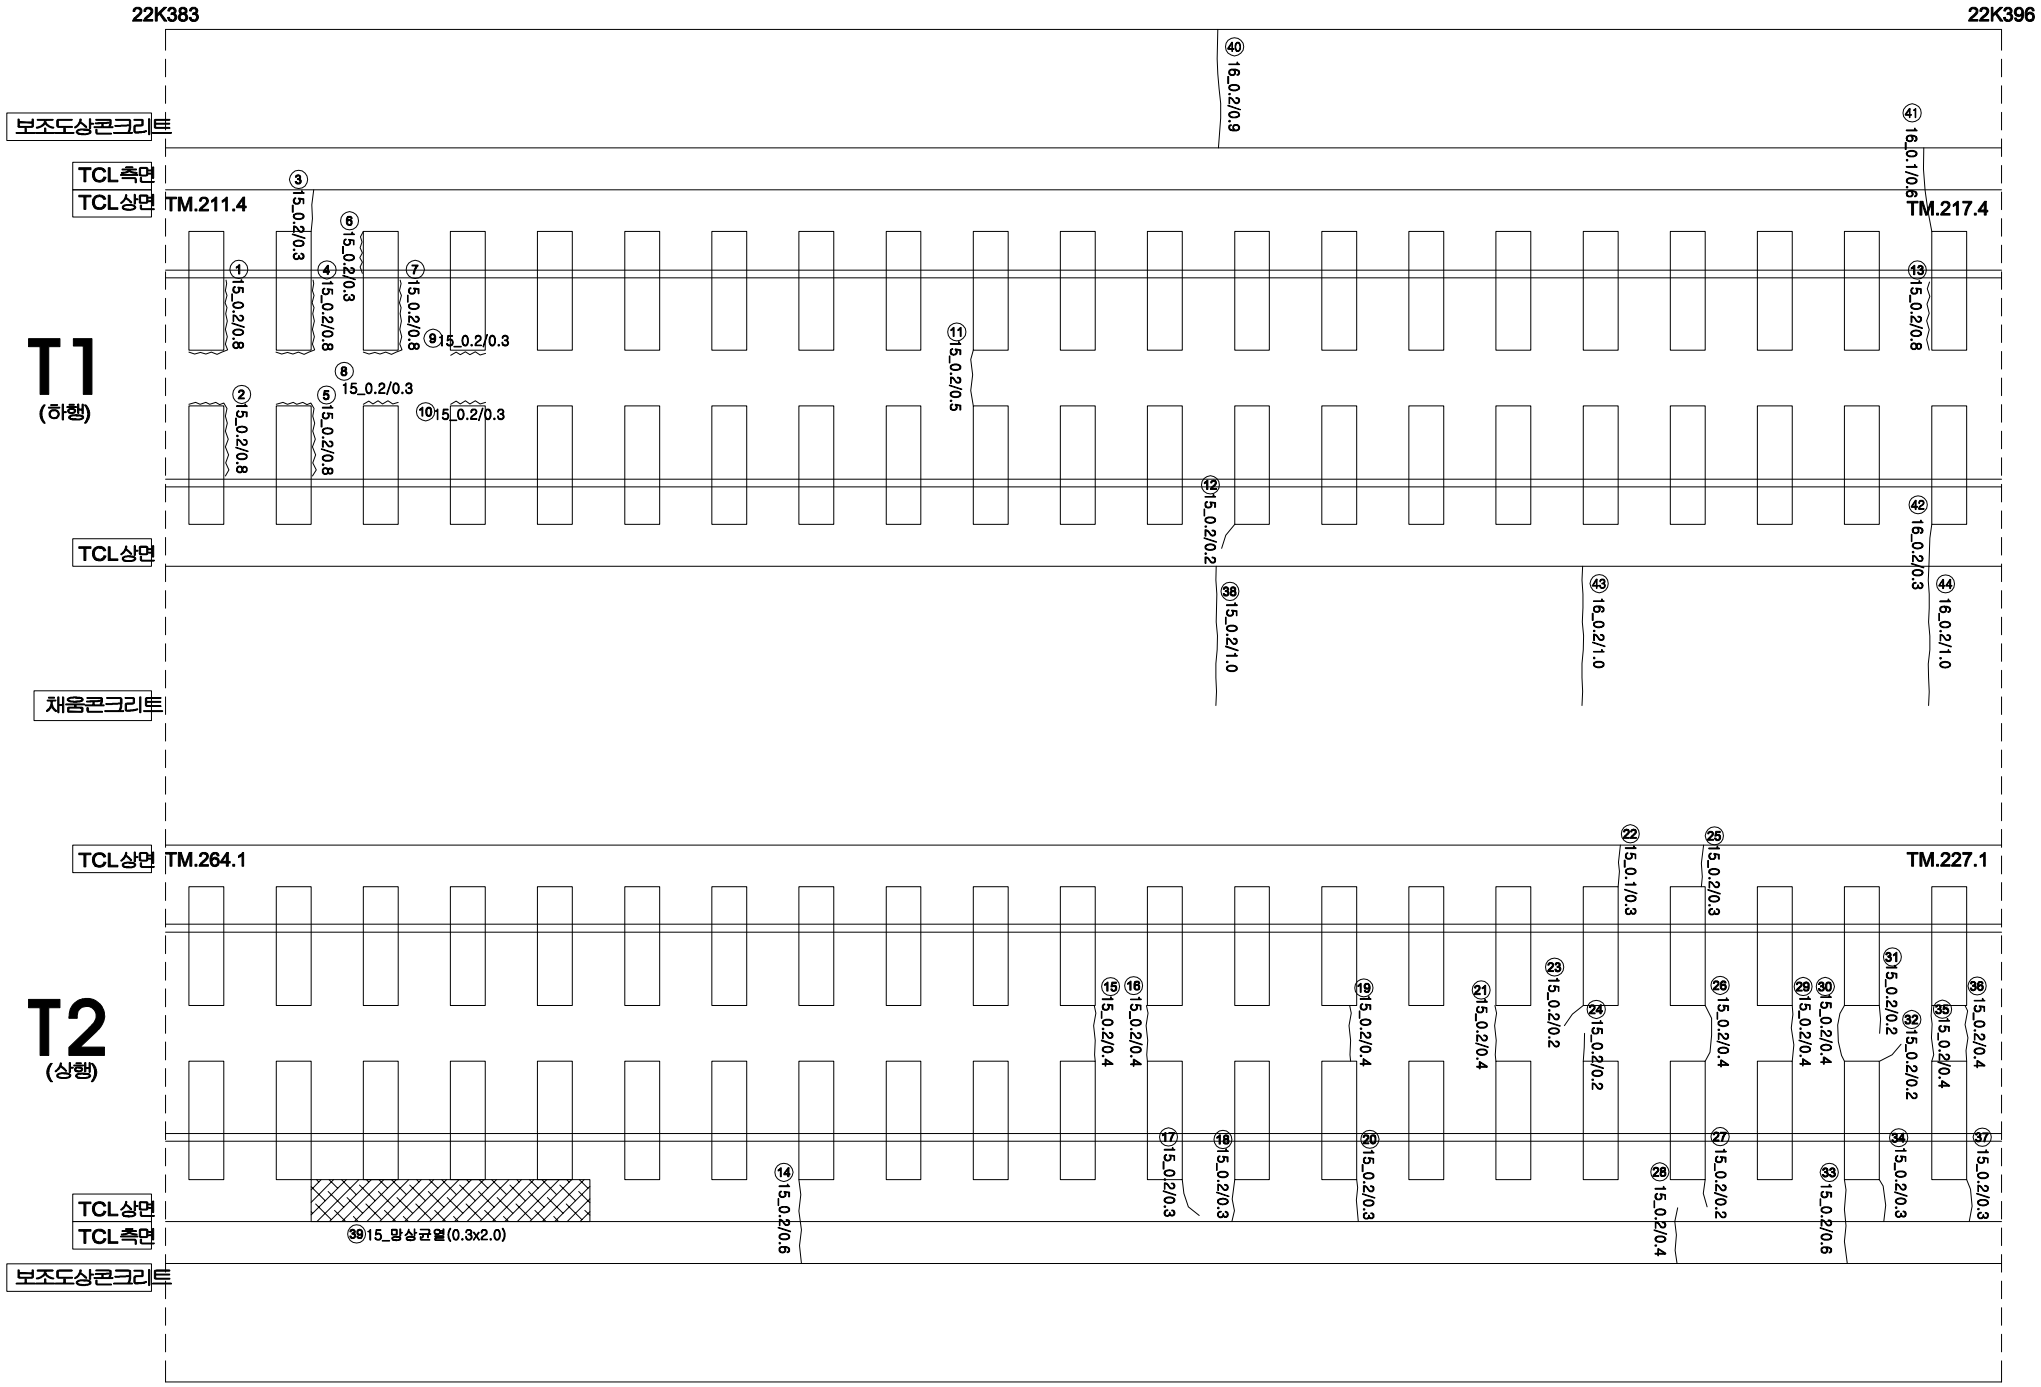
연번	손상	폭		연장		비고	연번	손상	폭		연장		비고
1	경계부 균열	0.2	㎜	0.8	m		56						
2	경계부 균열	0.2	㎜	0.8	m		57						
3	경계부 균열	0.2	㎜	0.3	m		58						
4	경계부 균열	0.2	㎜	0.8	m		59						
5	경계부 균열	0.2	㎜	0.8	m		60						
6	경계부 균열	0.2	㎜	0.3	m		61						
7	경계부 균열	0.2	㎜	0.8	m		62						
8	경계부 균열	0.2	㎜	0.3	m		63						
9	경계부 균열	0.2	㎜	0.3	m		64						
10	경계부 균열	0.2	㎜	0.3	m		65						
11	균열	0.2	㎜	0.5	m		66						
12	균열	0.2	㎜	0.2	m		67						
13	경계부 균열	0.2	㎜	0.8	m		68						
14	균열	0.2	㎜	0.6	m		69						
15	균열	0.2	㎜	0.4	m		70						
16	균열	0.2	㎜	0.4	m		71						
17	균열	0.2	㎜	0.3	m		72						
18	균열	0.2	㎜	0.3	m		73						
19	균열	0.2	㎜	0.4	m		74						
20	균열	0.2	㎜	0.3	m		75						
21	균열	0.2	㎜	0.4	m		76						
22	균열	0.1	㎜	0.3	m		77						
23	균열	0.2	㎜	0.2	m		78						
24	균열	0.2	㎜	0.2	m		79						
25	균열	0.2	㎜	0.3	m		80						
26	균열	0.2	㎜	0.4	m		81						
27	균열	0.2	㎜	0.2	m		82						
28	균열	0.2	㎜	0.4	m		83						
29	균열	0.2	㎜	0.4	m		84						
30	균열	0.2	㎜	0.4	m		85						
31	균열	0.2	㎜	0.2	m		86

32	균열	0.2	㎜	0.2	m		87						
33	균열	0.2	㎜	0.6	m		88						
34	균열	0.2	㎜	0.3	m		89						
35	균열	0.2	㎜	0.4	m		90						
36	균열	0.2	㎜	0.4	m		91						
37	균열	0.2	㎜	0.3	m		92						
38	균열	0.2	㎜	1.0	m		93						
39	망상균열	0.3	m	2.0	m	0.60	94						
40	균열	0.2	㎜	0.9	m		95						
41	균열	0.1	㎜	0.6	m		96						
42	균열	0.2	㎜	0.3	m		97						
43	균열	0.2	㎜	1.0	m		98						
44	균열	0.2	㎜	1.0	m		99						
45							100						
46							101						
47							102						
48							103						
49							104						
50							105						
51							106						
52							107						
53							108						
54							109						
55							110
