| 외관조사망도 번호 |
|---|
| U6_영곡터널_13(22k534~22k547) |

# 호남고속선 영곡터널_13(22.534~22.547km, S13)

| 시 행 사 | 용 역 명 | 용 역 사 | 과업참여자 | | 균열 | | | |
|---|---|---|---|---|---|---|---|---|
| KORAIL 한국철도공사 KOREA RAILROAD | 2017년도 호남고속선 오송-광주송정간 콘크리트궤도 점검용역 | (주)한국구조물안전연구원<br>(주)한국국토안전연구원<br>(재)한국건설품질연구원 | 이 복 영 | 라 윤 강<br>김 경 기<br>윤 석 기 | 0.2/2.0 (0.3㎜이하 : 흑색)<br>0.4/2.0 (0.3㎜초과 0.5㎜이하 : 청색)<br>0.5/2.0 (0.5㎜초과 1.0㎜미만 : 적색)<br>1.0/2.0 (1.0㎜이상 : 분홍색) | 침목도상분리<br>망상<br>박리,박락,파손<br>백태 | 재료분리<br>철근노출<br>누수,습윤부<br>시공이음분리,층분리 | |

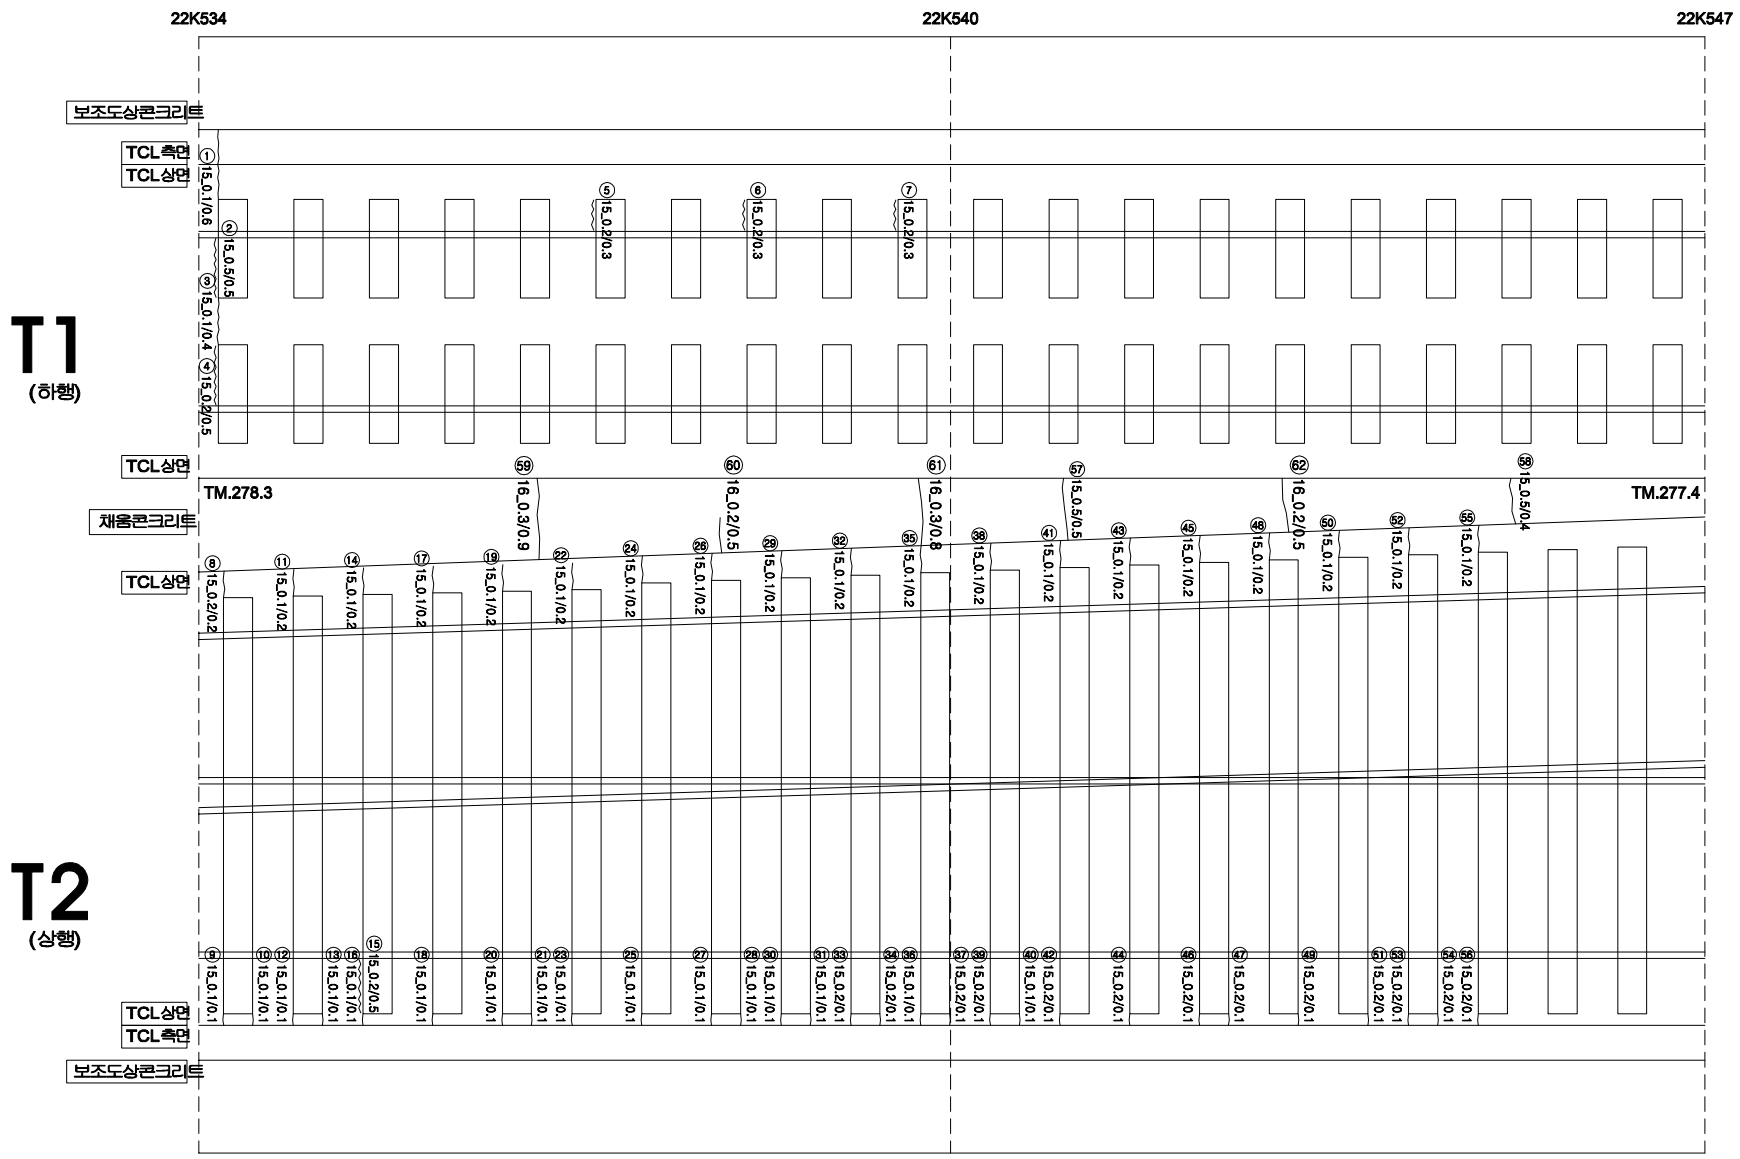
| 연번 | 손상 | 폭 | | 연장 | | 비고 | 연번 | 손상 | 폭 | | 연장 | | 비고 |
| 1 | 균열 | 0.1 | ㎜ | 0.6 | m | | 56 | 균열 | 0.2 | ㎜ | 0.1 | m | |
| 2 | 경계부 균열 | 0.5 | ㎜ | 0.5 | m | | 57 | 균열 | 0.5 | ㎜ | 0.5 | m | |
| 3 | 균열 | 0.1 | ㎜ | 0.4 | m | | 58 | 균열 | 0.5 | ㎜ | 0.4 | m | |
| 4 | 경계부 균열 | 0.2 | ㎜ | 0.5 | m | | 59 | 균열 | 0.3 | ㎜ | 0.9 | m | |
| 5 | 경계부 균열 | 0.2 | ㎜ | 0.3 | m | | 60 | 균열 | 0.2 | ㎜ | 0.5 | m | |
| 6 | 경계부 균열 | 0.2 | ㎜ | 0.3 | m | | 61 | 균열 | 0.3 | ㎜ | 0.8 | m | |
| 7 | 경계부 균열 | 0.2 | ㎜ | 0.3 | m | | 62 | 균열 | 0.2 | ㎜ | 0.5 | m | |
| 8 | 균열 | 0.2 | ㎜ | 0.2 | m | | 63 | | | | | | |
| 9 | 균열 | 0.1 | ㎜ | 0.1 | m | | 64 | | | | | | |
| 10 | 균열 | 0.1 | ㎜ | 0.1 | m | | 65 | | | | | | |
| 11 | 균열 | 0.1 | ㎜ | 0.2 | m | | 66 | | | | | | |
| 12 | 균열 | 0.1 | ㎜ | 0.1 | m | | 67 | | | | | | |
| 13 | 균열 | 0.1 | ㎜ | 0.1 | m | | 68 | | | | | | |
| 14 | 균열 | 0.1 | ㎜ | 0.2 | m | | 69 | | | | | | |
| 15 | 균열 | 0.2 | ㎜ | 0.5 | m | | 70 | | | | | | |
| 16 | 균열 | 0.1 | ㎜ | 0.1 | m | | 71 | | | | | | |
| 17 | 균열 | 0.1 | ㎜ | 0.2 | m | | 72 | | | | | | |
| 18 | 균열 | 0.1 | ㎜ | 0.1 | m | | 73 | | | | | | |
| 19 | 균열 | 0.1 | ㎜ | 0.2 | m | | 74 | | | | | | |
| 20 | 균열 | 0.1 | ㎜ | 0.1 | m | | 75 | | | | | | |
| 21 | 균열 | 0.1 | ㎜ | 0.1 | m | | 76 | | | | | | |
| 22 | 균열 | 0.1 | ㎜ | 0.2 | m | | 77 | | | | | | |
| 23 | 균열 | 0.1 | ㎜ | 0.1 | m | | 78 | | | | | | |
| 24 | 균열 | 0.1 | ㎜ | 0.2 | m | | 79 | | | | | | |
| 25 | 균열 | 0.1 | ㎜ | 0.1 | m | | 80 | | | | | | |
| 26 | 균열 | 0.1 | ㎜ | 0.2 | m | | 81 | | | | | | |
| 27 | 균열 | 0.1 | ㎜ | 0.1 | m | | 82 | | | | | | |
| 28 | 균열 | 0.1 | ㎜ | 0.1 | m | | 83 | | | | | | |
| 29 | 균열 | 0.1 | ㎜ | 0.2 | m | | 84 | | | | | | |
| 30 | 균열 | 0.1 | ㎜ | 0.1 | m | | 85 | | | | | | |
| 31 | 균열 | 0.1 | ㎜ | 0.1 | m | | 86 | | | | | | |
| 32 | 균열 | 0.1 | ㎜ | 0.2 | m | | 87 | | | | | | |
| 33 | 균열 | 0.2 | ㎜ | 0.1 | m | | 88 | | | | | | |
| 34 | 균열 | 0.2 | ㎜ | 0.1 | m | | 89 | | | | | | |
| 35 | 균열 | 0.1 | ㎜ | 0.2 | m | | 90 | | | | | | |
| 36 | 균열 | 0.1 | ㎜ | 0.1 | m | | 91 | | | | | | |
| 37 | 균열 | 0.2 | ㎜ | 0.1 | m | | 92 | | | | | | |
| 38 | 균열 | 0.1 | ㎜ | 0.2 | m | | 93 | | | | | | |
| 39 | 균열 | 0.2 | ㎜ | 0.1 | m | | 94 | | | | | | |
| 40 | 균열 | 0.1 | ㎜ | 0.1 | m | | 95 | | | | | | |
| 41 | 균열 | 0.1 | ㎜ | 0.2 | m | | 96 | | | | | | |
| 42 | 균열 | 0.2 | ㎜ | 0.1 | m | | 97 | | | | | | |
| 43 | 균열 | 0.1 | ㎜ | 0.2 | m | | 98 | | | | | | |
| 44 | 균열 | 0.2 | ㎜ | 0.1 | m | | 99 | | | | | | |
| 45 | 균열 | 0.1 | ㎜ | 0.2 | m | | 100 | | | | | | |
| 46 | 균열 | 0.2 | ㎜ | 0.1 | m | | 101 | | | | | | |
| 47 | 균열 | 0.2 | ㎜ | 0.1 | m | | 102 | | | | | | |
| 48 | 균열 | 0.1 | ㎜ | 0.2 | m | | 103 | | | | | | |
| 49 | 균열 | 0.2 | ㎜ | 0.1 | m | | 104 | | | | | | |
| 50 | 균열 | 0.1 | ㎜ | 0.2 | m | | 105 | | | | | | |
| 51 | 균열 | 0.2 | ㎜ | 0.1 | m | | 106 | | | | | | |
| 52 | 균열 | 0.1 | ㎜ | 0.2 | m | | 107 | | | | | | |
| 53 | 균열 | 0.2 | ㎜ | 0.1 | m | | 108 | | | | | | |
| 54 | 균열 | 0.2 | ㎜ | 0.1 | m | | 109 | | | | | | |
| 55 | 균열 | 0.1 | ㎜ | 0.2 | m | | 110 | | | | | | |
