호남고속선 영곡터널_14(22.547~22.558km, S14)

외관조사망도 번호
U6_영곡터널_14(22k547~22k558)

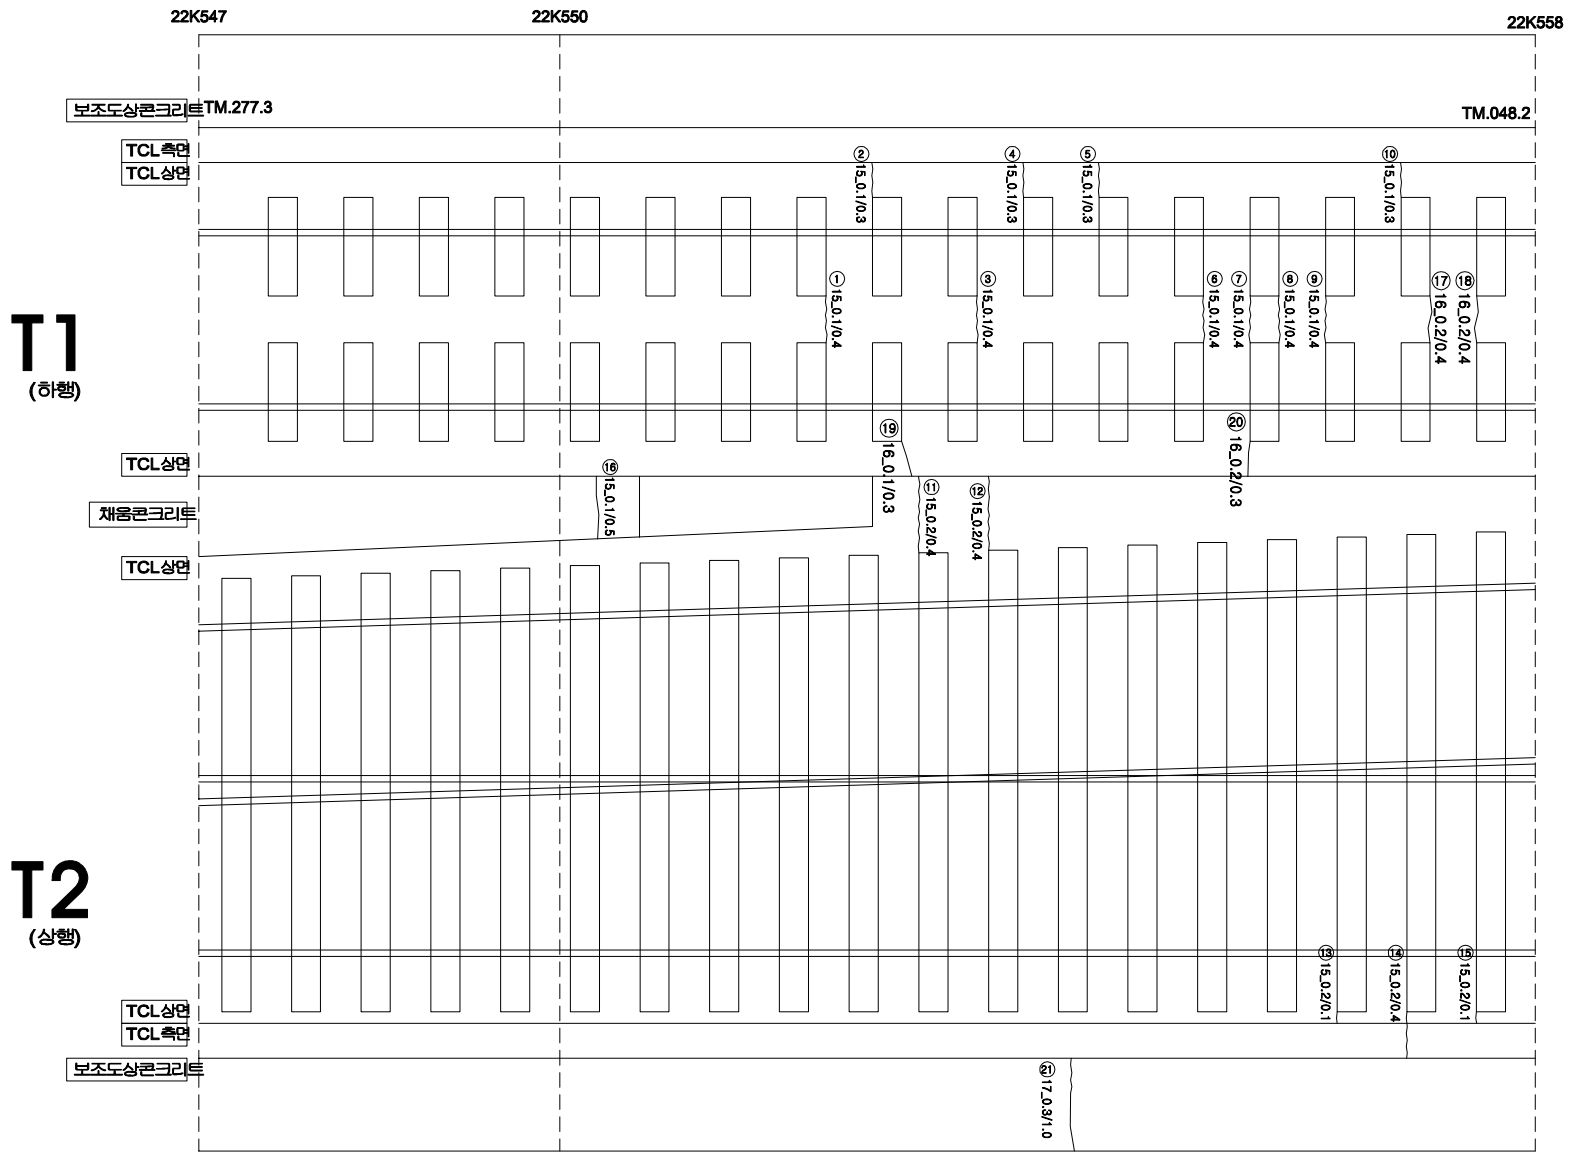
연번	손상	폭		연장		비고	연번	손상	폭		연장		비고
1	균열	0.1	㎜	0.4	m		56						
2	균열	0.1	㎜	0.3	m		57						
3	균열	0.1	㎜	0.4	m		58						
4	균열	0.1	㎜	0.3	m		59						
5	균열	0.1	㎜	0.3	m		60						
6	균열	0.1	㎜	0.4	m		61						
7	균열	0.1	㎜	0.4	m		62						
8	균열	0.1	㎜	0.4	m		63						
9	균열	0.1	㎜	0.4	m		64						
10	균열	0.1	㎜	0.3	m		65						
11	균열	0.2	㎜	0.4	m		66						
12	균열	0.2	㎜	0.4	m		67						
13	균열	0.2	㎜	0.1	m		68						
14	균열	0.2	㎜	0.4	m		69						
15	균열	0.2	㎜	0.1	m		70						
16	균열(변경)	0.1	㎜	0.5	m		71						
17	균열	0.2	㎜	0.4	m		72						
18	균열	0.2	㎜	0.4	m		73						
19	균열	0.1	㎜	0.3	m		74						
20	균열	0.2	㎜	0.3	m		75						
21	균열	0.3	㎜	1.0	m	신 규	76						
22							77						
23							78						
24							79						
25							80						
26							81						
27							82						
28							83						
29							84						
30							85						
31							86						
32							87						
33							88						
34							89						
35							90						
36							91						
37							92						
38							93						
39							94

40							95						
41							96						
42							97						
43							98						
44							99						
45							100						
46							101						
47							102						
48							103						
49							104						
50							105						
51							106						
52							107						
53							108						
54							109						
55							110
