호남고속선 영곡터널_17(22.583~22.595km, S17)

외관조사망도 번호
U6_영곡터널_17(22k583~22k595)

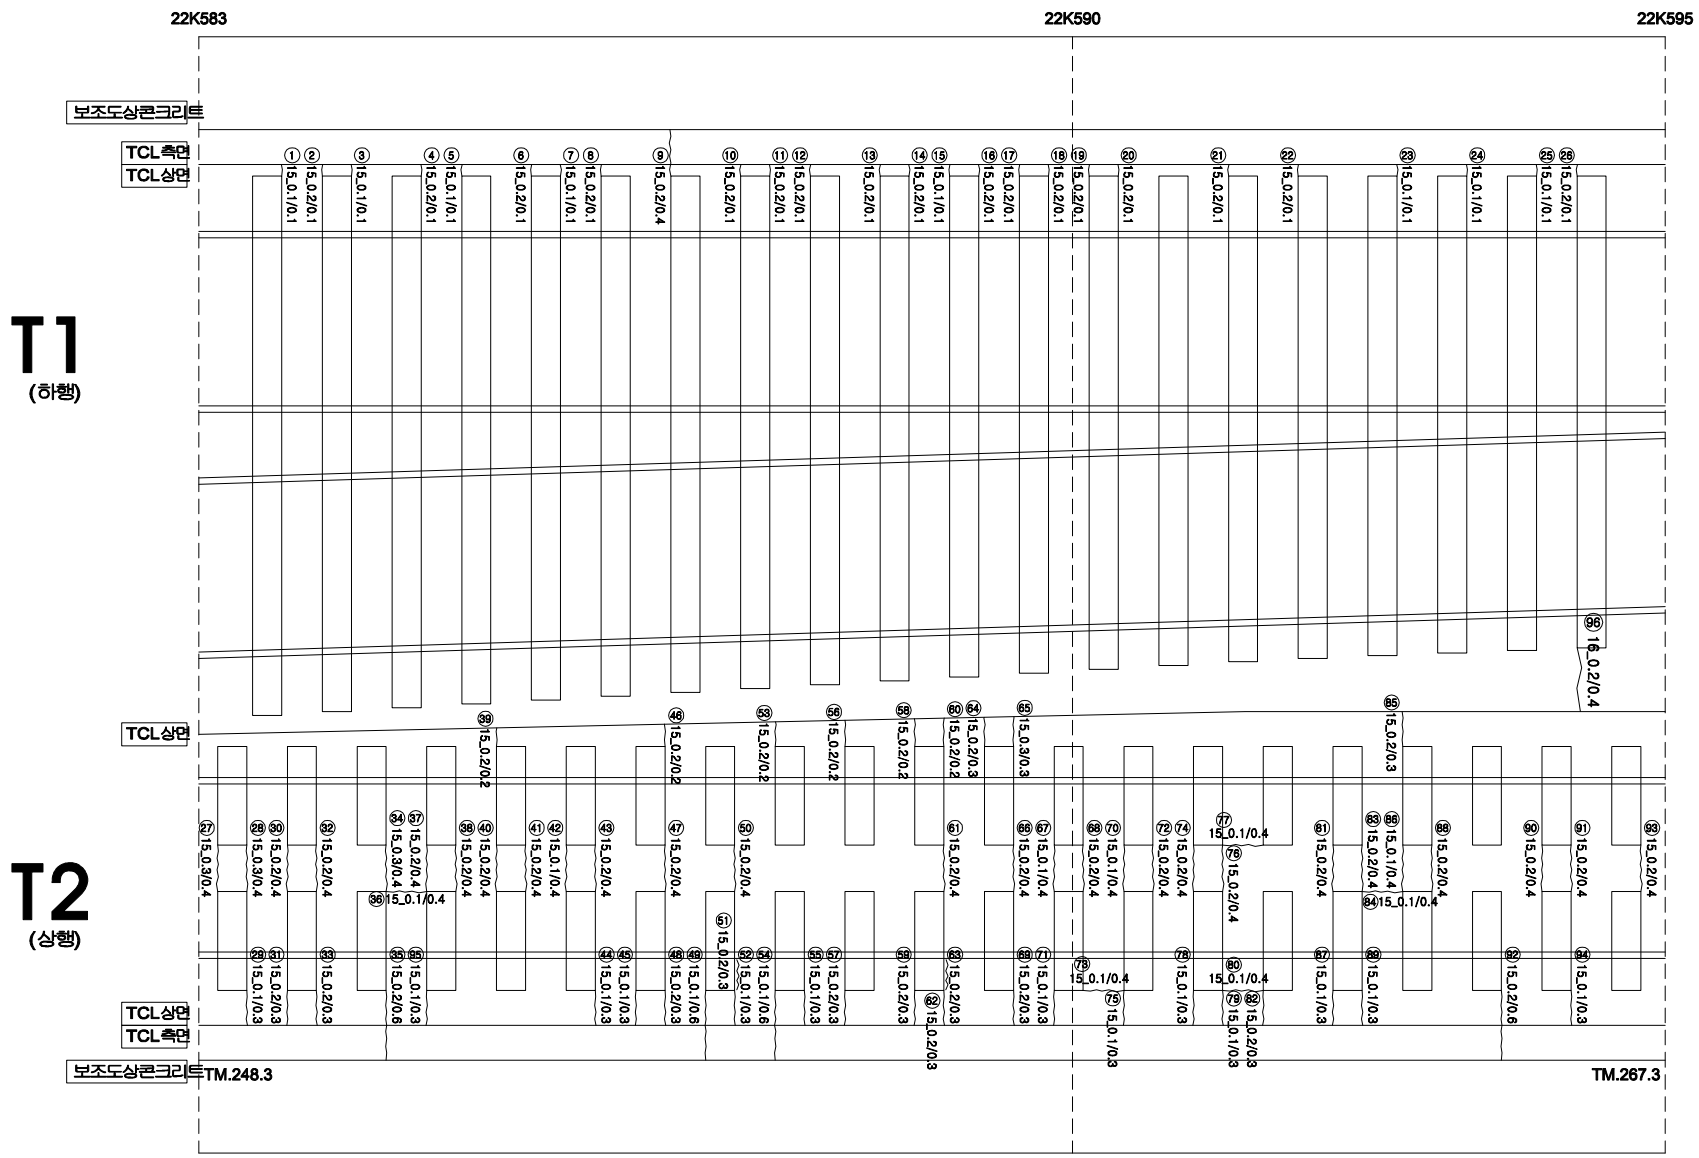
연번	손상	폭		연장		비고	연번	손상	폭		연장		비고
1	균열	0.1	㎜	0.1	m		56	균열	0.1	㎜	0.3	m	
2	균열	0.2	㎜	0.1	m		57	균열	0.2	㎜	0.2	m	
3	균열	0.1	㎜	0.1	m		58	균열	0.2	㎜	0.3	m	
4	균열	0.2	㎜	0.1	m		59	균열	0.2	㎜	0.2	m	
5	균열	0.1	㎜	0.1	m		60	균열	0.2	㎜	0.2	m	
6	균열	0.2	㎜	0.1	m		61	균열	0.2	㎜	0.2	m	
7	균열	0.1	㎜	0.1	m		62	균열	0.2	㎜	0.4	m	
8	균열	0.2	㎜	0.1	m		63	균열	0.2	㎜	0.3	m	
9	균열	0.2	㎜	0.4	m		64	균열	0.2	㎜	0.3	m	
10	균열	0.2	㎜	0.1	m		65	균열	0.2	㎜	0.3	m	
11	균열	0.2	㎜	0.1	m		66	균열	0.3	㎜	0.3	m	
12	균열	0.2	㎜	0.1	m		67	균열	0.2	㎜	0.4	m	
13	균열	0.2	㎜	0.1	m		68	균열	0.1	㎜	0.4	m	
14	균열	0.2	㎜	0.1	m		69	균열	0.2	㎜	0.4	m	
15	균열	0.1	㎜	0.1	m		70	균열	0.2	㎜	0.3	m	
16	균열	0.2	㎜	0.1	m		71	균열	0.1	㎜	0.4	m	
17	균열	0.2	㎜	0.1	m		72	균열	0.1	㎜	0.3	m	
18	균열	0.2	㎜	0.1	m		73	균열	0.2	㎜	0.4	m	
19	균열	0.2	㎜	0.1	m		74	균열	0.1	㎜	0.4	m	
20	균열	0.2	㎜	0.1	m		75	균열	0.2	㎜	0.4	m	
21	균열	0.2	㎜	0.1	m		76	균열	0.1	㎜	0.3	m	
22	균열	0.2	㎜	0.1	m		77	균열	0.2	㎜	0.4	m	
23	균열	0.1	㎜	0.1	m		78	균열	0.1	㎜	0.4	m	
24	균열	0.1	㎜	0.1	m		79	균열	0.1	㎜	0.3	m

25	균열	0.1	㎜	0.1	m		80	균열	0.1	㎜	0.3	m	
26	균열	0.2	㎜	0.1	m		81	균열	0.1	㎜	0.4	m	
27	균열	0.3	㎜	0.4	m		82	균열	0.2	㎜	0.4	m	
28	균열	0.3	㎜	0.4	m		83	균열	0.2	㎜	0.3	m	
29	균열	0.1	㎜	0.3	m		84	균열	0.2	㎜	0.4	m	
30	균열	0.2	㎜	0.4	m		85	균열	0.1	㎜	0.4	m	
31	균열	0.2	㎜	0.3	m		86	균열	0.2	㎜	0.3	m	
32	균열	0.2	㎜	0.4	m		87	균열	0.1	㎜	0.4	m	
33	균열	0.2	㎜	0.3	m		88	균열	0.1	㎜	0.3	m	
34	균열	0.3	㎜	0.4	m		89	균열	0.2	㎜	0.4	m	
35	균열	0.2	㎜	0.6	m		90	균열	0.1	㎜	0.3	m	
36	균열	0.1	㎜	0.4	m		91	균열	0.2	㎜	0.4	m	
37	균열	0.2	㎜	0.4	m		92	균열	0.2	㎜	0.4	m	
38	균열	0.1	㎜	0.3	m		93	균열	0.2	㎜	0.6	m	
39	균열	0.2	㎜	0.4	m		94	균열	0.2	㎜	0.4	m	
40	균열	0.2	㎜	0.2	m		95	균열	0.1	㎜	0.3	m	
41	균열	0.2	㎜	0.4	m		96	균열	0.2	㎜	0.4	m	
42	균열	0.2	㎜	0.4	m		97						
43	균열	0.1	㎜	0.4	m		98						
44	균열	0.2	㎜	0.4	m		99						
45	균열	0.1	㎜	0.3	m		100						
46	균열	0.1	㎜	0.3	m		101						
47	균열	0.2	㎜	0.2	m		102						
48	균열	0.2	㎜	0.4	m		103						
49	균열	0.2	㎜	0.3	m		104						
50	균열	0.1	㎜	0.6	m		105						
51	균열	0.2	㎜	0.4	m		106

52	균열	0.2	㎜	0.3	m		107						
53	균열	0.1	㎜	0.3	m		108						
54	균열	0.2	㎜	0.2	m		109						
55	균열	0.1	㎜	0.6	m		110
