외관조사망도 번호
U6_영곡터널_18(22k595~22k608)

호남고속선 영곡터널_18(22.595~22.608km, S18)

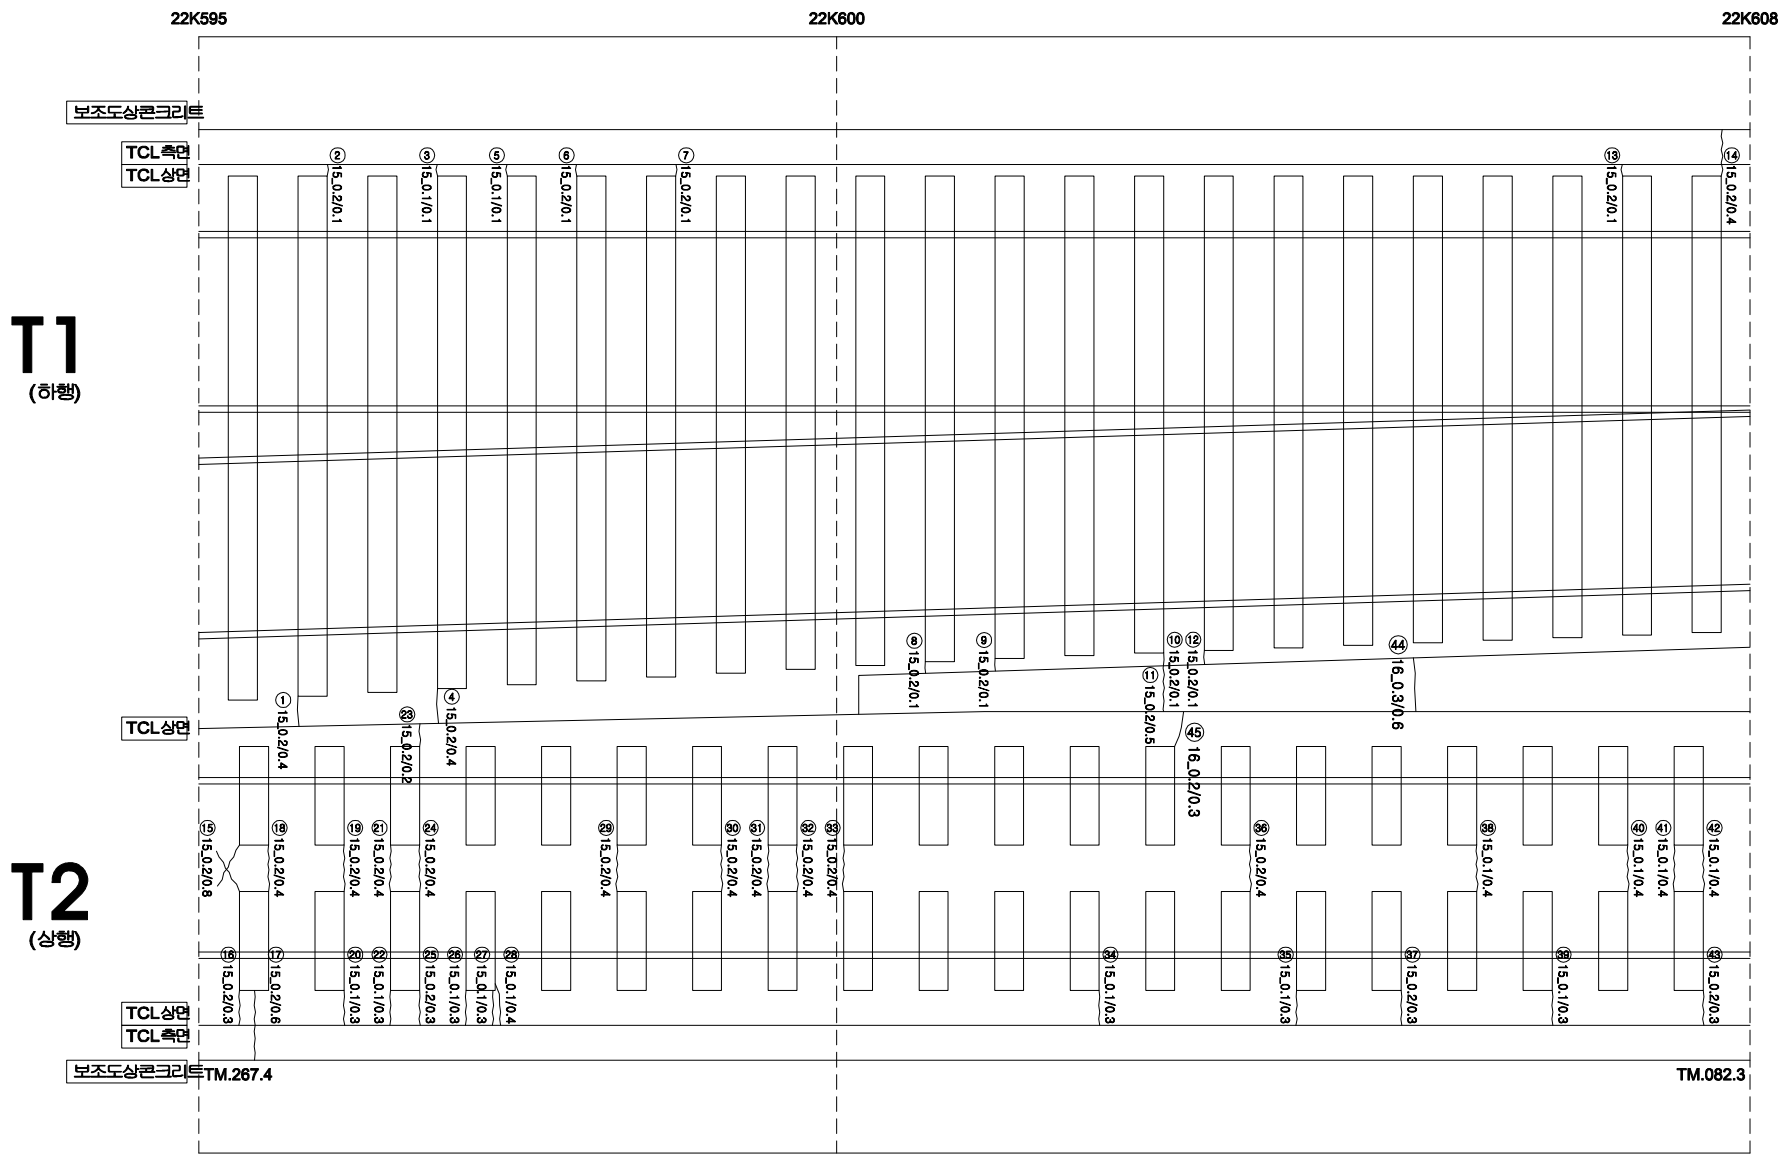
연번	손상	폭		연장		비고	연번	손상	폭		연장		비고
1	균열	0.2	㎜	0.4	m		56						
2	균열	0.2	㎜	0.1	m		57						
3	균열	0.2	㎜	0.1	m		58						
4	균열	0.2	㎜	0.4	m		59						
5	균열	0.2	㎜	0.1	m		60						
6	균열	0.2	㎜	0.1	m		61						
7	균열	0.1	㎜	0.1	m		62						
8	균열(변경)	0.2	㎜	0.1	m		63						
9	균열(변경)	0.2	㎜	0.1	m		64						
10	균열(변경)	0.2	㎜	0.1	m		65						
11	균열(변경)	0.2	㎜	0.5	m		66						
12	균열(변경)	0.2	㎜	0.1	m		67						
13	균열	0.2	㎜	0.1	m		68						
14	균열	0.2	㎜	0.4	m		69						
15	균열	0.2	㎜	0.8	m		70						
16	균열	0.2	㎜	0.3	m		71						
17	균열	0.2	㎜	0.6	m		72						
18	균열	0.2	㎜	0.4	m		73						
19	균열	0.2	㎜	0.4	m		74						
20	균열	0.1	㎜	0.3	m		75						
21	균열	0.2	㎜	0.4	m		76						
22	균열	0.1	㎜	0.3	m		77						
23	균열	0.1	㎜	0.2	m		78						
24	균열	0.2	㎜	0.4	m		79						
25	균열	0.2	㎜	0.3	m		80						
26	균열	0.1	㎜	0.3	m		81						
27	균열	0.1	㎜	0.3	m		82						
28	균열	0.1	㎜	0.4	m		83						
29	균열	0.2	㎜	0.4	m		84						
30	균열	0.2	㎜	0.4	m		85						
31	균열	0.2	㎜	0.4	m		86						
32	균열	0.2	㎜	0.4	m		87

33	균열	0.2	㎜	0.4	m		88						
34	균열	0.1	㎜	0.3	m		89						
35	균열	0.1	㎜	0.3	m		90						
36	균열	0.2	㎜	0.4	m		91						
37	균열	0.1	㎜	0.3	m		92						
38	균열	0.1	㎜	0.4	m		93						
39	균열	0.1	㎜	0.3	m		94						
40	균열	0.1	㎜	0.4	m		95						
41	균열	0.1	㎜	0.4	m		96						
42	균열	0.1	㎜	0.4	m		97						
43	균열	0.1	㎜	0.3	m		98						
44	균열	0.3	㎜	0.6	m		99						
45	균열	0.2	㎜	0.3	m		100						
46							101						
47							102						
48							103						
49							104						
50							105						
51							106						
52							107						
53							108						
54							109						
55							110
