외관조사망도 번호
U6_영곡터널_27(22k698~22k711)

호남고속선 영곡터널_27(22.698~22.711km, S27)

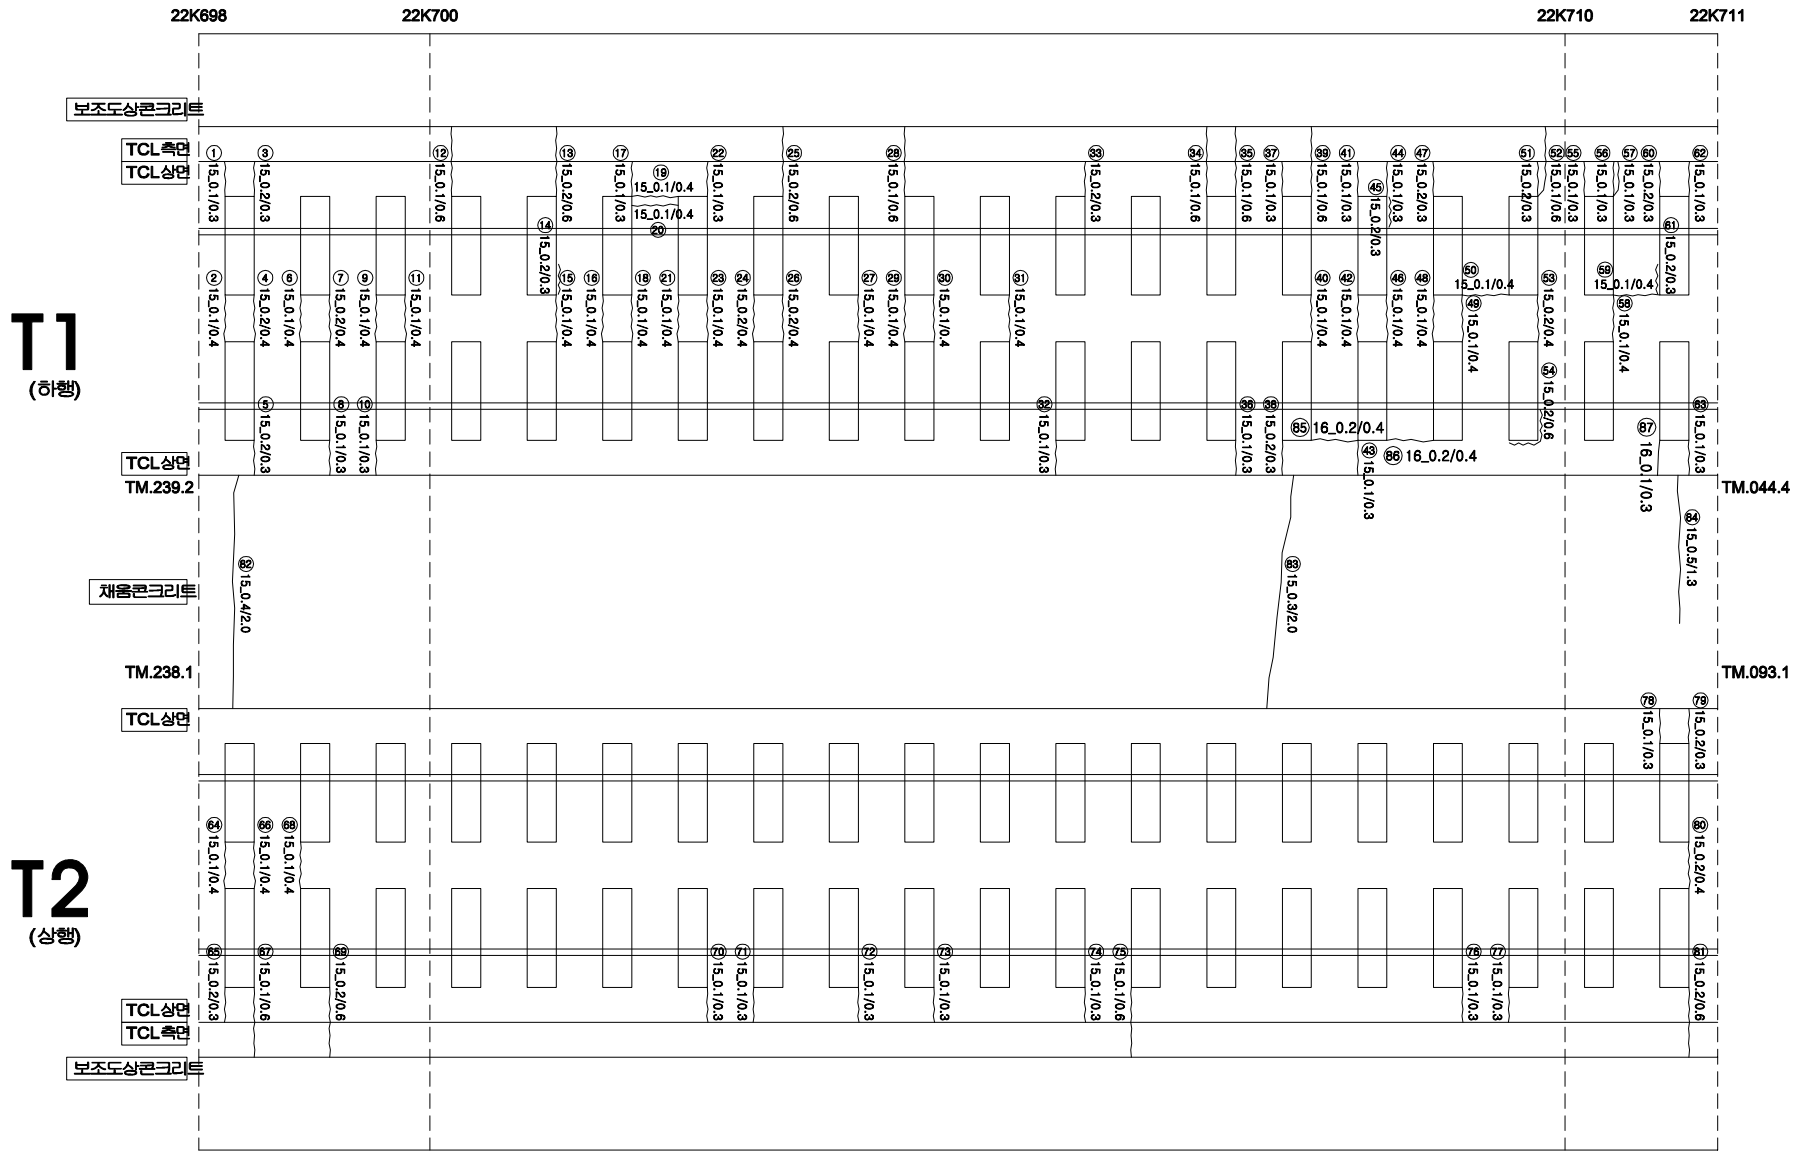
연번	손상	폭		연장		비고	연번	손상	폭		연장		비고
1	균열	0.1	㎜	0.3	m		56	균열	0.1	㎜	0.3	m	
2	균열	0.1	㎜	0.4	m		57	균열	0.1	㎜	0.3	m	
3	균열	0.2	㎜	0.3	m		58	균열	0.1	㎜	0.4	m	
4	균열	0.2	㎜	0.4	m		59	균열	0.1	㎜	0.4	m	
5	균열	0.2	㎜	0.3	m		60	균열	0.2	㎜	0.3	m	
6	균열	0.1	㎜	0.4	m		61	경계부 균열	0.2	㎜	0.3	m	
7	균열	0.2	㎜	0.4	m		62	균열	0.1	㎜	0.3	m	
8	균열	0.1	㎜	0.3	m		63	균열	0.1	㎜	0.3	m	
9	균열	0.1	㎜	0.4	m		64	균열	0.1	㎜	0.4	m	
10	균열	0.1	㎜	0.3	m		65	균열	0.2	㎜	0.3	m	
11	균열	0.1	㎜	0.4	m		66	균열	0.1	㎜	0.4	m	
12	균열	0.1	㎜	0.6	m		67	균열	0.1	㎜	0.6	m	
13	균열	0.2	㎜	0.6	m		68	균열	0.1	㎜	0.4	m	
14	균열	0.2	㎜	0.3	m		69	균열	0.2	㎜	0.6	m	
15	경계부 균열	0.1	㎜	0.4	m		70	균열	0.1	㎜	0.3	m	
16	균열	0.1	㎜	0.4	m		71	균열	0.1	㎜	0.3	m	
17	균열	0.1	㎜	0.3	m		72	균열	0.1	㎜	0.3	m	
18	균열	0.1	㎜	0.4	m		73	균열	0.1	㎜	0.3	m	
19	균열	0.1	㎜	0.4	m		74	균열	0.1	㎜	0.3	m	
20	균열	0.1	㎜	0.4	m		75	균열	0.1	㎜	0.6	m	
21	균열	0.1	㎜	0.4	m		76	균열	0.1	㎜	0.3	m	
22	균열	0.1	㎜	0.3	m		77	균열	0.1	㎜	0.3	m	
23	균열	0.1	㎜	0.4	m		78	균열	0.1	㎜	0.3	m	
24	균열	0.2	㎜	0.4	m		79	균열	0.2	㎜	0.3	m

25	균열	0.2	㎜	0.6	m		80	균열	0.2	㎜	0.4	m	
26	균열	0.2	㎜	0.4	m		81	균열	0.2	㎜	0.6	m	
27	균열	0.1	㎜	0.4	m		82	균열	0.4	㎜	2.0	m	
28	균열	0.1	㎜	0.6	m		83	균열	0.3	㎜	2.0	m	
29	균열	0.1	㎜	0.4	m		84	균열	0.5	㎜	1.3	m	
30	균열	0.1	㎜	0.4	m		85	균열	0.2	㎜	0.4	m	
31	균열	0.1	㎜	0.4	m		86	균열	0.2	㎜	0.4	m	
32	균열	0.1	㎜	0.3	m		87	균열	0.1	㎜	0.3	m	
33	균열	0.2	㎜	0.3	m		88						
34	균열	0.1	㎜	0.6	m		89						
35	균열	0.1	㎜	0.6	m		90						
36	균열	0.1	㎜	0.3	m		91						
37	균열	0.1	㎜	0.3	m		92						
38	균열	0.2	㎜	0.3	m		93						
39	균열	0.1	㎜	0.6	m		94						
40	균열	0.1	㎜	0.4	m		95						
41	균열	0.1	㎜	0.3	m		96						
42	균열	0.1	㎜	0.4	m		97						
43	균열	0.1	㎜	0.3	m		98						
44	균열	0.1	㎜	0.3	m		99						
45	균열	0.2	㎜	0.3	m		100						
46	균열	0.1	㎜	0.4	m		101						
47	균열	0.2	㎜	0.3	m		102						
48	균열	0.1	㎜	0.4	m		103						
49	균열	0.1	㎜	0.4	m		104						
50	균열	0.1	㎜	0.4	m		105						
51	균열	0.2	㎜	0.3	m		106						
52	균열	0.1	㎜	0.6	m		107						
53	균열	0.2	㎜	0.4	m		108						
54	경계부 균열	0.2	㎜	0.6	m		109

55	균열	0.1	㎜	0.3	m		110
