외관조사망도 번호
U6_영곡터널_28(22k711~22k721)

호남고속선 영곡터널_28(22.711~22.721km, S28)

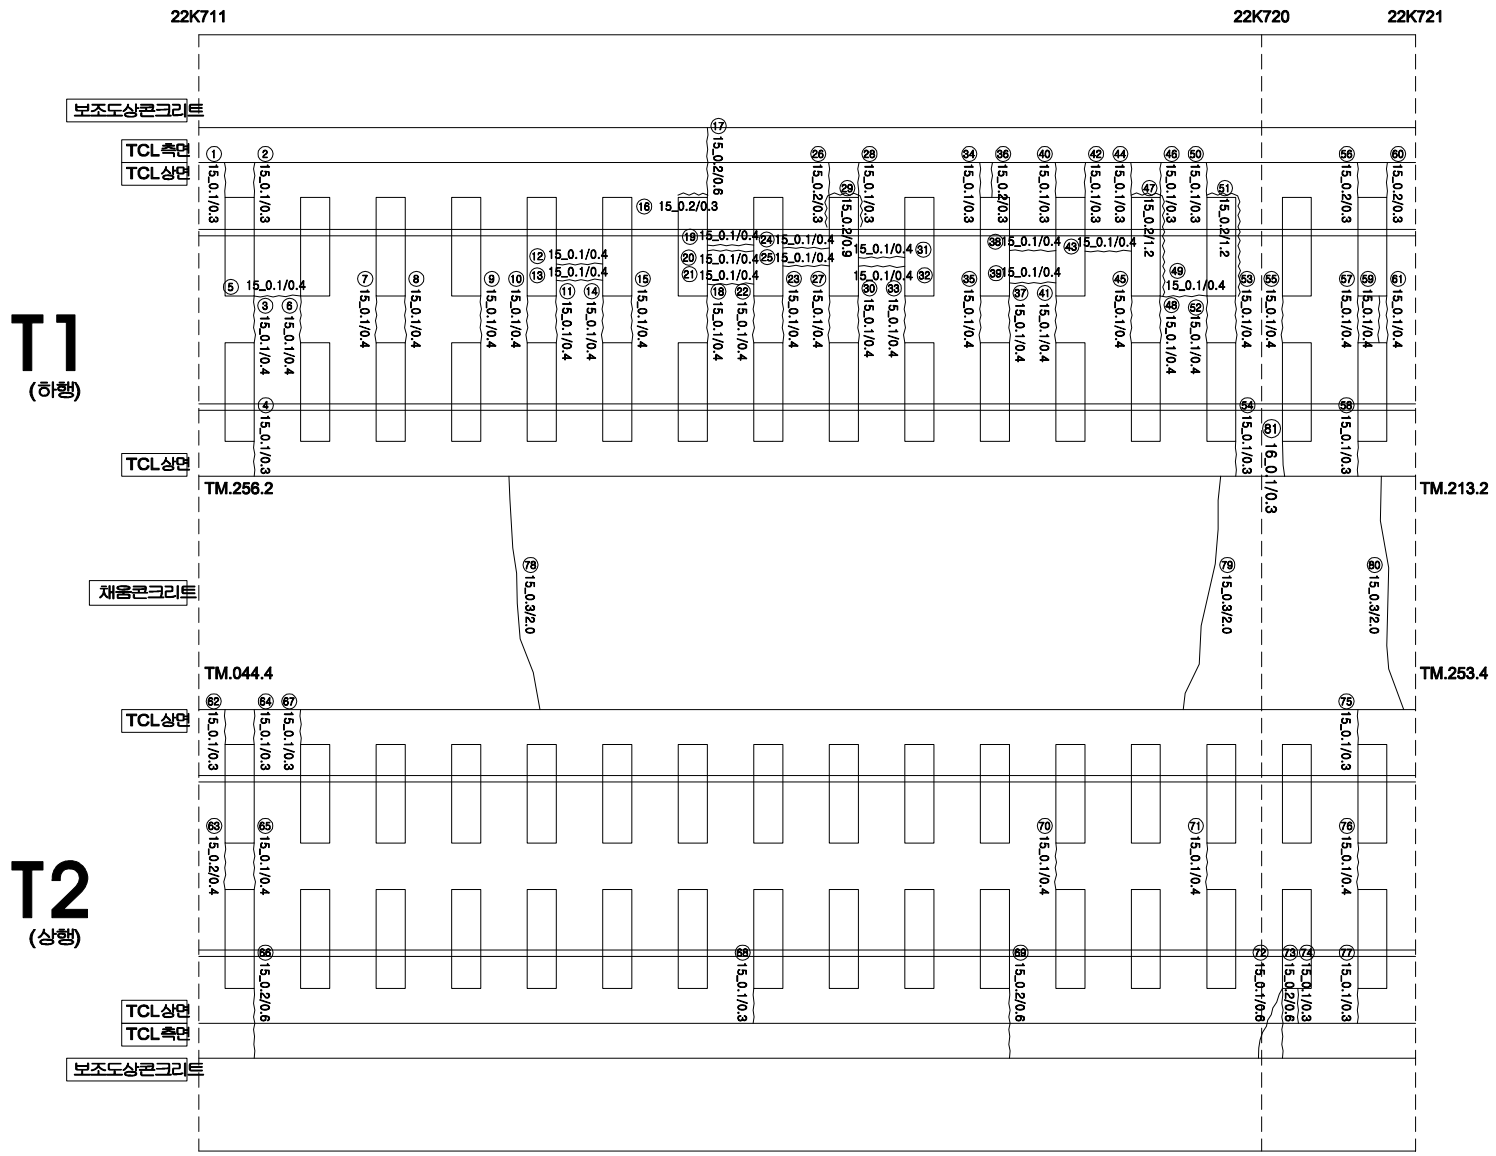
연번	손상	폭		연장		비고	연번	손상	폭		연장		비고
1	균열	0.1	㎜	0.3	m		56	균열	0.1	㎜	0.3	m	
2	균열	0.1	㎜	0.3	m		57	균열	0.1	㎜	0.4	m	
3	균열	0.1	㎜	0.4	m		58	균열	0.1	㎜	0.3	m	
4	균열	0.1	㎜	0.3	m		59	균열	0.1	㎜	0.4	m	
5	균열	0.1	㎜	0.4	m		60	균열	0.2	㎜	0.3	m	
6	균열	0.1	㎜	0.4	m		61	균열	0.1	㎜	0.4	m	
7	균열	0.1	㎜	0.4	m		62	균열	0.1	㎜	0.3	m	
8	균열	0.1	㎜	0.4	m		63	균열	0.2	㎜	0.4	m	
9	균열	0.1	㎜	0.4	m		64	균열	0.1	㎜	0.3	m	
10	균열	0.1	㎜	0.4	m		65	균열	0.1	㎜	0.4	m	
11	균열	0.1	㎜	0.4	m		66	균열	0.2	㎜	0.6	m	
12	균열	0.1	㎜	0.4	m		67	균열	0.1	㎜	0.3	m	
13	균열	0.1	㎜	0.4	m		68	균열	0.1	㎜	0.3	m	
14	균열	0.1	㎜	0.4	m		69	균열	0.2	㎜	0.6	m	
15	균열	0.1	㎜	0.4	m		70	균열	0.1	㎜	0.4	m	
16	경계부 균열	0.2	㎜	0.3	m		71	균열	0.1	㎜	0.4	m	
17	균열	0.2	㎜	0.6	m		72	균열	0.1	㎜	0.6	m	
18	균열	0.1	㎜	0.4	m		73	균열	0.2	㎜	0.6	m	
19	균열	0.1	㎜	0.4	m		74	균열	0.1	㎜	0.3	m	
20	균열	0.1	㎜	0.4	m		75	균열	0.1	㎜	0.3	m	
21	균열	0.1	㎜	0.4	m		76	균열	0.1	㎜	0.4	m	
22	균열	0.1	㎜	0.4	m		77	균열	0.1	㎜	0.3	m	
23	균열	0.1	㎜	0.4	m		78	균열	0.3	㎜	2.0	m	
24	균열	0.1	㎜	0.4	m		79	균열	0.3	㎜	2.0	m

25	균열	0.1	㎜	0.4	m		80	균열	0.3	㎜	2.0	m	
26	균열	0.2	㎜	0.3	m		81	균열	0.1	㎜	0.3	m	
27	균열	0.1	㎜	0.4	m		82						
28	균열	0.1	㎜	0.3	m		83						
29	경계부 균열	0.2	㎜	0.9	m		84						
30	균열	0.1	㎜	0.4	m		85						
31	균열	0.1	㎜	0.4	m		86						
32	균열	0.1	㎜	0.4	m		87						
33	균열	0.1	㎜	0.4	m		88						
34	균열	0.1	㎜	0.3	m		89						
35	균열	0.1	㎜	0.4	m		90						
36	균열	0.2	㎜	0.3	m		91						
37	균열	0.1	㎜	0.4	m		92						
38	균열	0.1	㎜	0.4	m		93						
39	균열	0.1	㎜	0.4	m		94						
40	균열	0.1	㎜	0.3	m		95						
41	균열	0.1	㎜	0.4	m		96						
42	균열	0.1	㎜	0.3	m		97						
43	균열	0.1	㎜	0.4	m		98						
44	균열	0.1	㎜	0.3	m		99						
45	균열	0.1	㎜	0.4	m		100						
46	균열	0.1	㎜	0.3	m		101						
47	경계부 균열	0.2	㎜	1.2	m		102						
48	균열	0.1	㎜	0.4	m		103						
49	경계부 균열	0.1	㎜	0.4	m		104						
50	균열	0.1	㎜	0.4	m		105						
51	경계부 균열	0.2	㎜	1.2	m		106						
52	균열	0.1	㎜	0.4	m		107						
53	균열	0.1	㎜	0.4	m		108						
54	균열	0.1	㎜	0.3	m		109						
55	균열	0.2	㎜	0.3	m		110
