외관조사망도 번호
U1_영곡터널_58(23k059~23k071)

호남고속선 영곡터널_58(23.059~23.071km, S58)

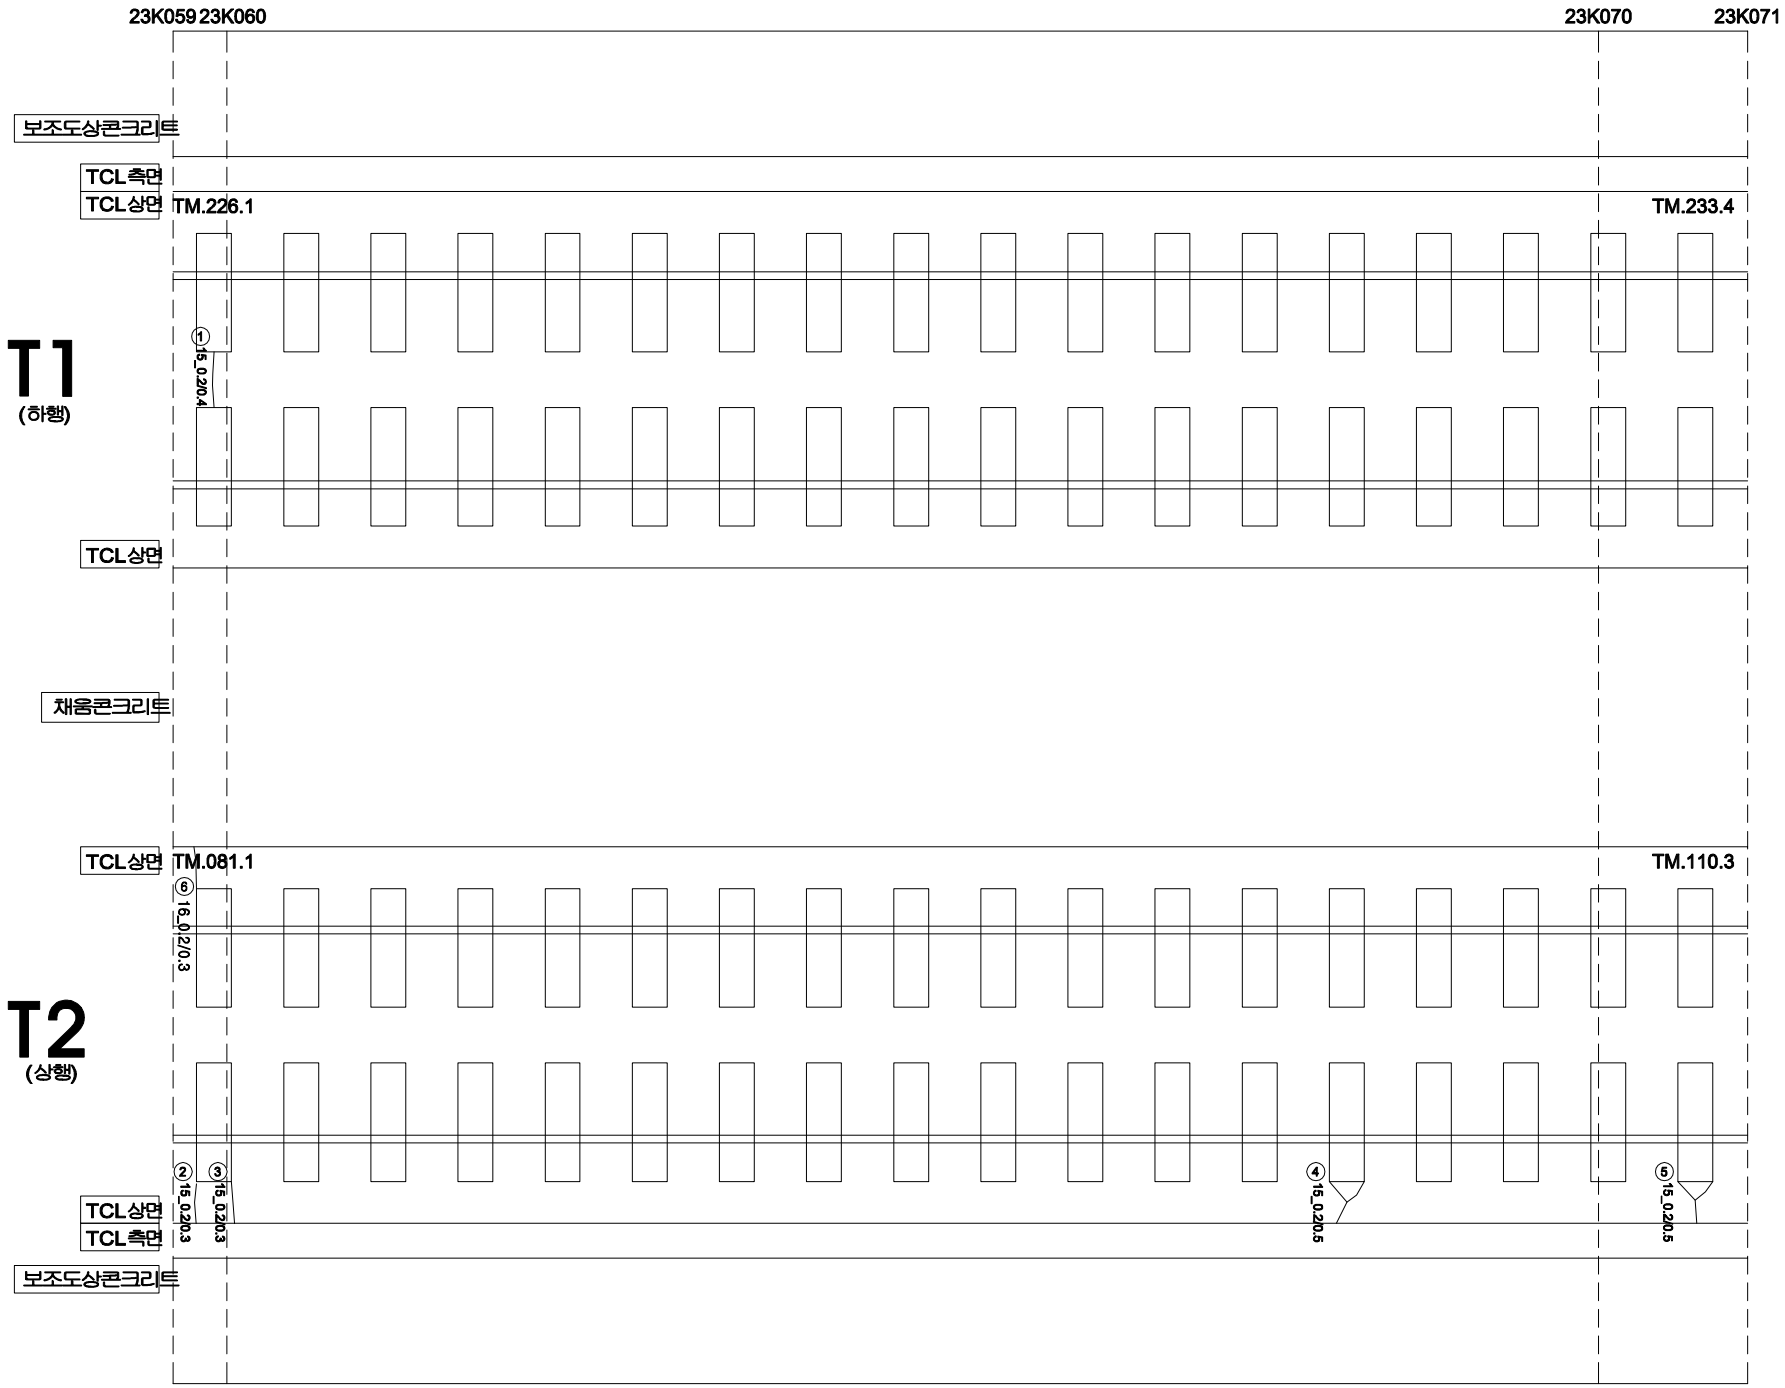
연번	손상	폭		연장		비고	연번	손상	폭		연장		비고
1	균열	0.2	㎜	0.4	m		56						
2	균열	0.2	㎜	0.3	m		57						
3	균열	0.2	㎜	0.3	m		58						
4	균열	0.2	㎜	0.5	m		59						
5	균열	0.2	㎜	0.5	m		60						
6	균열	0.2	㎜	0.3	m		61						
7							62						
8							63						
9							64						
10							65						
11							66						
12							67						
13							68						
14							69						
15							70						
16							71						
17							72						
18							73						
19							74						
20							75						
21							76						
22							77						
23							78						
24							79						
25							80						
26							81						
27							82						
28							83						
29							84						
30							85						
31							86						
32							87						
33							88						
34							89						
35							90						
36							91						
37							92						
38							93						
39							94						
40							95						
41							96						
42							97						
43							98						
44							99						
45							100						
46							101						
47							102						
48							103
