호남고속선 영곡터널_36(22.801~22.812km, S36)

외관조사망도 번호
U6_영곡터널_36(22k801~22k812)

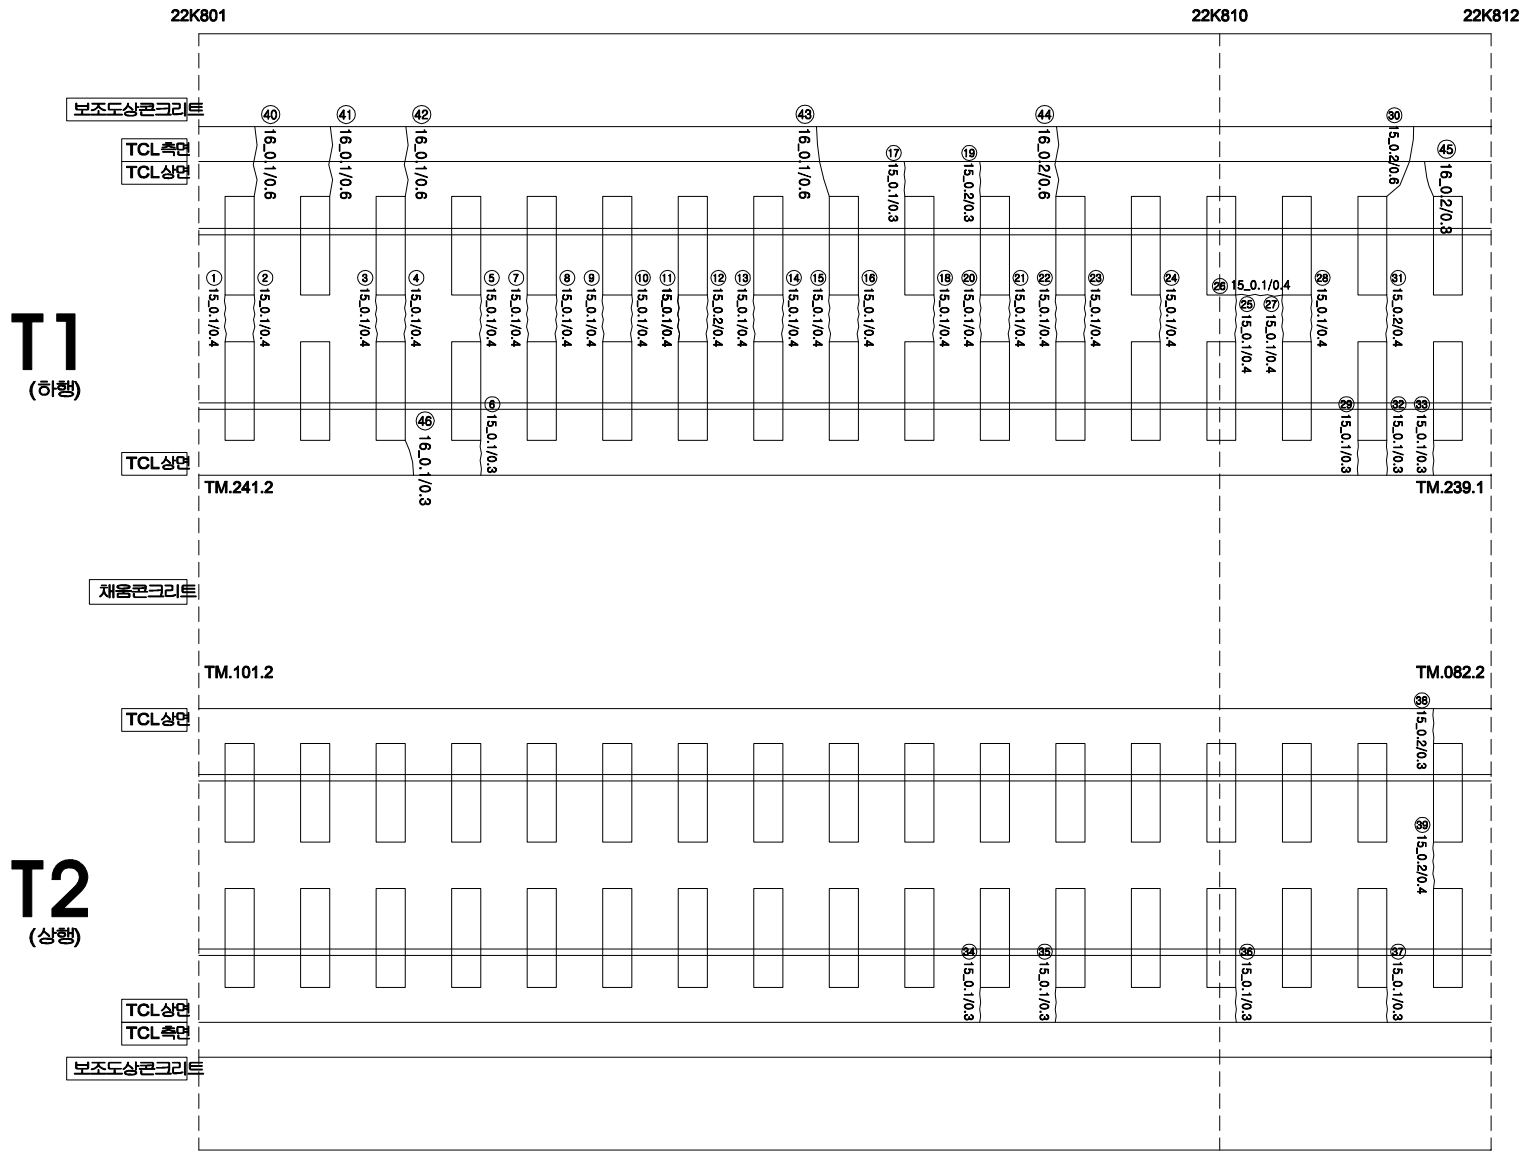
연번	손상	폭		연장		비고	연번	손상	폭		연장		비고
1	균열	0.1	㎜	0.4	m		56						
2	균열	0.1	㎜	0.4	m		57						
3	균열	0.1	㎜	0.4	m		58						
4	경계부 균열	0.1	㎜	0.4	m		59						
5	균열	0.1	㎜	0.4	m		60						
6	균열	0.1	㎜	0.3	m		61						
7	균열	0.1	㎜	0.4	m		62						
8	균열	0.1	㎜	0.4	m		63						
9	균열	0.1	㎜	0.4	m		64						
10	균열	0.1	㎜	0.4	m		65						
11	균열	0.1	㎜	0.4	m		66						
12	균열	0.2	㎜	0.4	m		67						
13	균열	0.1	㎜	0.4	m		68						
14	균열	0.1	㎜	0.4	m		69						
15	균열	0.1	㎜	0.4	m		70						
16	균열	0.1	㎜	0.4	m		71						
17	균열	0.1	㎜	0.3	m		72						
18	균열	0.1	㎜	0.4	m		73						
19	균열	0.2	㎜	0.3	m		74						
20	균열	0.1	㎜	0.4	m		75						
21	균열	0.1	㎜	0.4	m		76						
22	균열	0.1	㎜	0.4	m		77						
23	균열	0.1	㎜	0.4	m		78						
24	균열	0.1	㎜	0.4	m		79						
25	균열	0.1	㎜	0.4	m		80						
26	균열	0.1	㎜	0.4	m		81						
27	균열	0.1	㎜	0.4	m		82						
28	균열	0.1	㎜	0.4	m		83						
29	균열	0.1	㎜	0.3	m		84						
30	균열	0.2	㎜	0.6	m		85						
31	균열	0.2	㎜	0.4	m		86						
32	균열	0.1	㎜	0.3	m		87						
33	균열	0.1	㎜	0.3	m		88

34	균열	0.1	㎜	0.3	m		89						
35	균열	0.1	㎜	0.3	m		90						
36	균열	0.1	㎜	0.3	m		91						
37	균열	0.1	㎜	0.3	m		92						
38	균열	0.2	㎜	0.3	m		93						
39	균열	0.2	㎜	0.4	m		94						
40	균열	0.1	㎜	0.6	m		95						
41	균열	0.1	㎜	0.6	m		96						
42	균열	0.1	㎜	0.6	m		97						
43	균열	0.1	㎜	0.6	m		98						
44	균열	0.1	㎜	0.6	m		99						
45	균열	0.2	㎜	0.3	m		100						
46	균열	0.1	㎜	0.3	m		101						
47							102						
48							103						
49							104						
50							105						
51							106						
52							107						
53							108						
54							109						
55							110
