호남고속선 영곡터널_38(22.825~22.838km, S38)

외관조사망도 번호
U6_영곡터널_38(22k825~22k838)

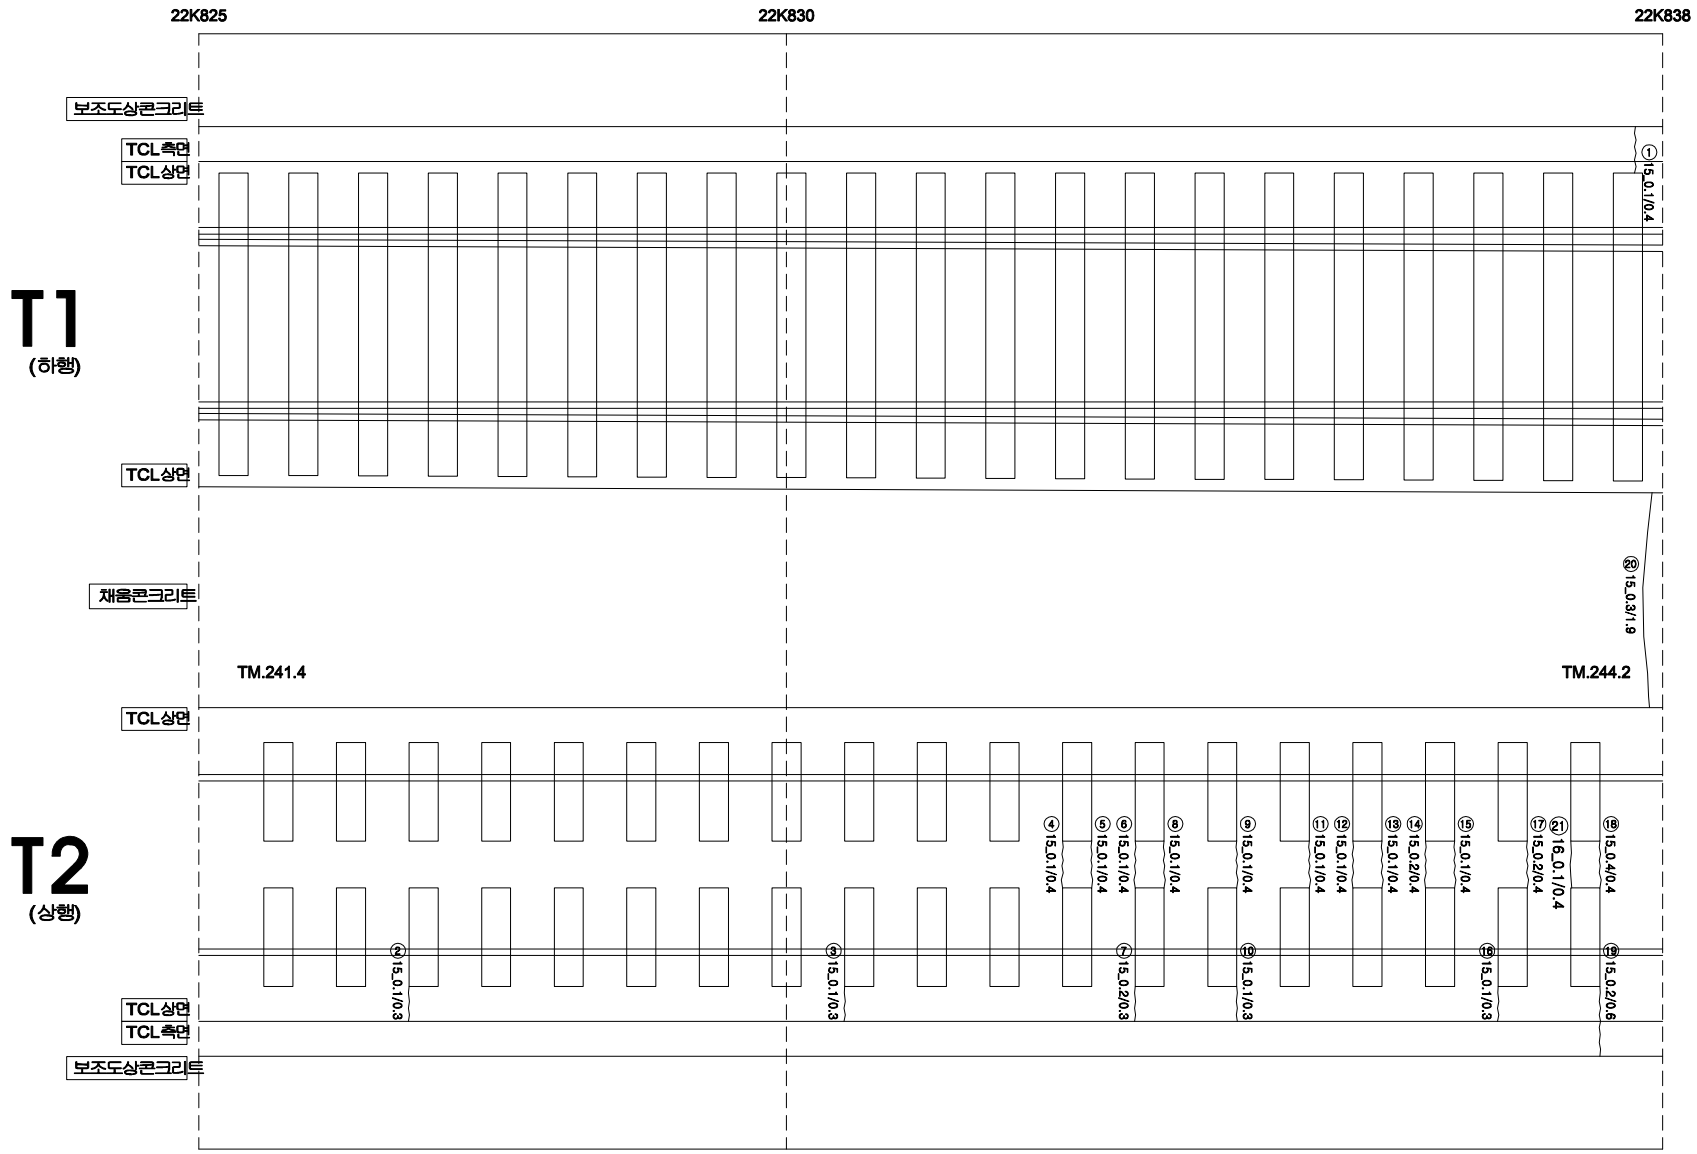
연번	손상	폭		연장		비고	연번	손상	폭		연장		비고
1	균열	0.1	mm	0.4	m		56						
2	균열	0.1	mm	0.3	m		57						
3	균열	0.1	mm	0.3	m		58						
4	균열	0.1	mm	0.4	m		59						
5	균열	0.1	mm	0.4	m		60						
6	균열	0.1	mm	0.4	m		61						
7	균열	0.2	mm	0.3	m		62						
8	균열	0.1	mm	0.4	m		63						
9	균열	0.1	mm	0.4	m		64						
10	균열	0.1	mm	0.3	m		65						
11	균열	0.1	mm	0.4	m		66						
12	균열	0.1	mm	0.4	m		67						
13	균열	0.1	mm	0.4	m		68						
14	균열	0.2	mm	0.4	m		69						
15	균열	0.1	mm	0.4	m		70						
16	균열	0.1	mm	0.3	m		71						
17	균열	0.2	mm	0.4	m		72						
18	균열	0.4	mm	0.4	m		73						
19	균열	0.2	mm	0.6	m		74						
20	균열	0.3	mm	1.9	m		75						
21	균열	0.1	mm	0.4	m		76						
22							77						
23							78						
24							79						
25							80						
26							81						
27							82						
28							83						
29							84						
30							85						
31							86						
32							87						
33							88						
34							89						
35							90						
36							91						
37							92						
38							93						
39							94

40							95						
41							96						
42							97						
43							98						
44							99						
45							100						
46							101						
47							102						
48							103						
49							104						
50							105						
51							106						
52							107						
53							108						
54							109						
55							110
