외관조사망도 번호
U6_영곡터널_40(22k850~22k862)

호남고속선 영곡터널_40(22.850~22.862km, S40)

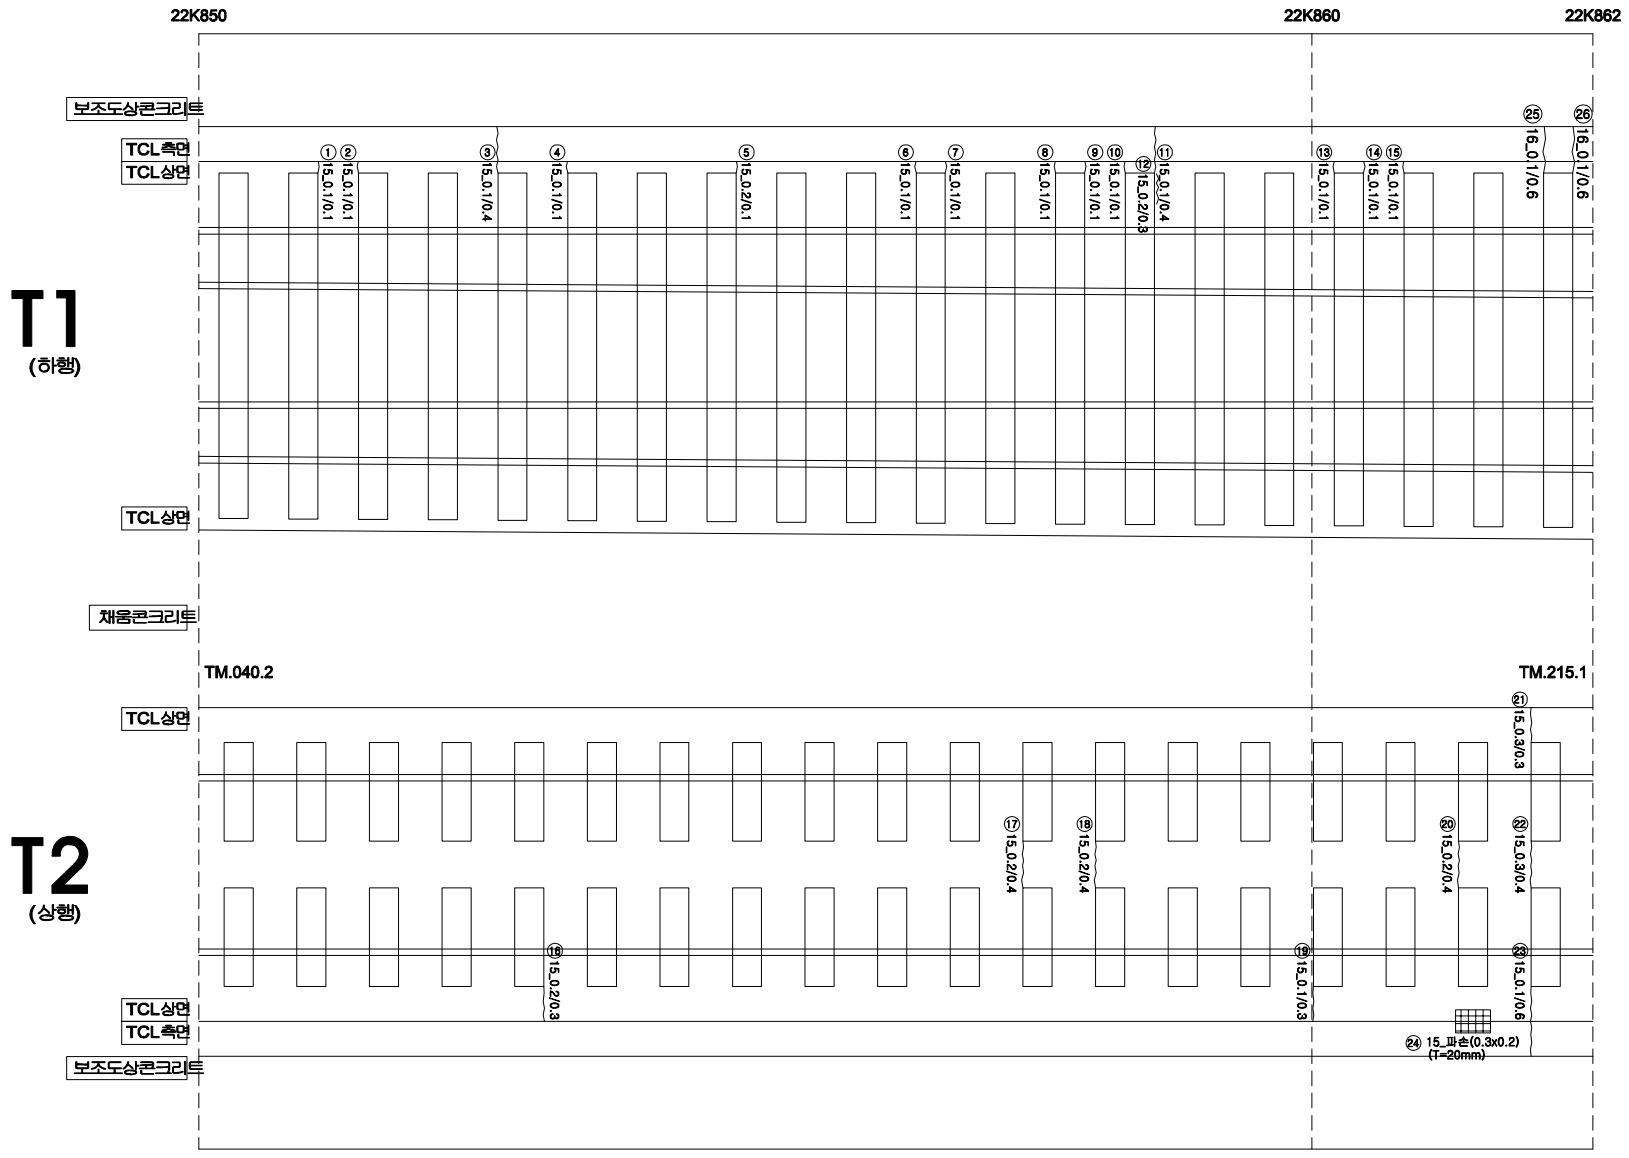
연번	손상	폭		연장		비고	연번	손상	폭		연장		비고
1	균열	0.1	㎜	0.1	m		56						
2	균열	0.1	㎜	0.1	m		57						
3	균열	0.1	㎜	0.4	m		58						
4	균열	0.1	㎜	0.1	m		59						
5	균열	0.2	㎜	0.1	m		60						
6	균열	0.1	㎜	0.1	m		61						
7	균열	0.1	㎜	0.1	m		62						
8	균열	0.1	㎜	0.1	m		63						
9	균열	0.1	㎜	0.1	m		64						
10	균열	0.1	㎜	0.1	m		65						
11	경계부 균열	0.1	㎜	0.4	m		66						
12	균열	0.2	㎜	0.3	m		67						
13	균열	0.1	㎜	0.1	m		68						
14	균열	0.1	㎜	0.1	m		69						
15	균열	0.1	㎜	0.1	m		70						
16	균열	0.2	㎜	0.3	m		71						
17	균열	0.2	㎜	0.4	m		72						
18	균열	0.2	㎜	0.4	m		73						
19	균열	0.1	㎜	0.3	m		74						
20	균열	0.2	㎜	0.4	m		75						
21	균열	0.3	㎜	0.3	m		76						
22	균열	0.3	㎜	0.4	m		77						
23	균열	0.1	㎜	0.6	m		78						
24	파손(변경)	0.3	m	0.2	m	0.06	79						
25	균열	0.1	㎜	0.6	m		80						
26	균열	0.1	㎜	0.6	m		81						
27							82						
28							83						
29							84						
30							85						
31							86						
32							87						
33							88						
34							89						
35							90						
36							91

37							92						
38							93						
39							94						
40							95						
41							96						
42							97						
43							98						
44							99						
45							100						
46							101						
47							102						
48							103						
49							104						
50							105						
51							106						
52							107						
53							108						
54							109						
55							110
