호남고속선 영곡터널_61(23.093~23.098km, S61)

외관조사망도 번호
U1_영곡터널_61(23k093~23k098)

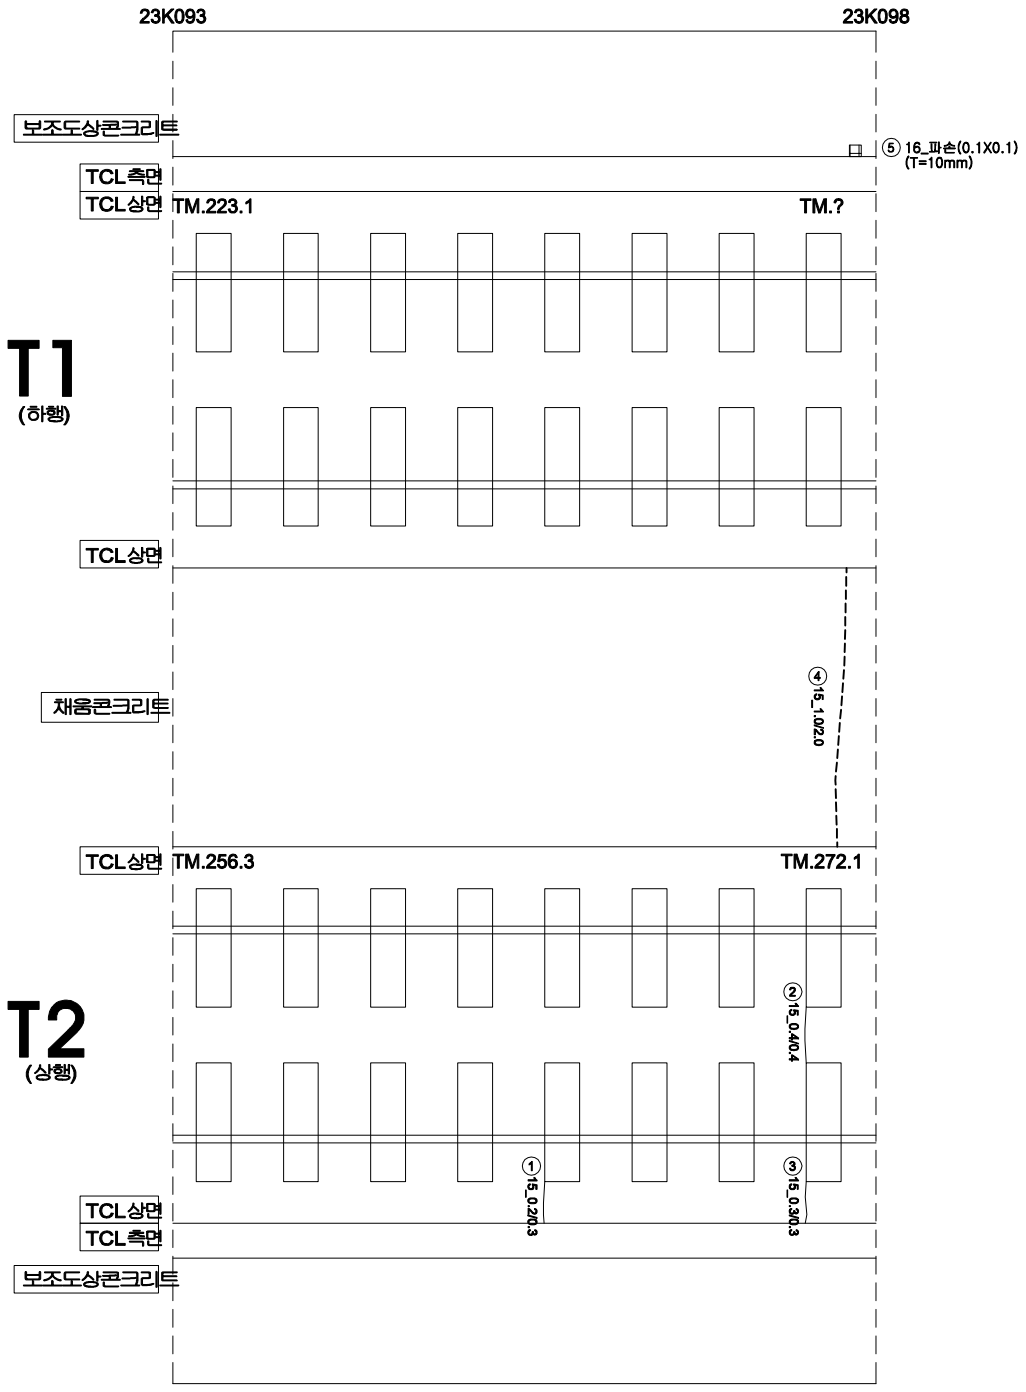
연번	손상	폭		연장		비고	연번	손상	폭		연장		비고
1	균열	0.2	㎜	0.3	m		56						
2	균열	0.4	㎜	0.4	m		57						
3	균열	0.3	㎜	0.3	m		58						
4	균열	1.0	㎜	2.0	m		59						
5	파손	0.1	m	0.1	m	0.01	60						
6							61						
7							62						
8							63						
9							64						
10							65						
11							66						
12							67						
13							68						
14							69						
15							70						
16							71						
17							72						
18							73						
19							74						
20							75						
21							76						
22							77						
23							78						
24							79						
25							80						
26							81						
27							82						
28							83						
29							84						
30							85						
31							86						
32							87						
33							88						
34							89						
35							90						
36							91						
37							92						
38							93						
39							94						
40							95						
41							96						
42							97						
43							98						
44							99						
45							100						
46							101						
47							102						
48							103						
49							104

50							105						
51							106						
52							107						
53							108						
54							109						
55							110
